**WALKABILITY PADA JALUR PEDESTRIAN DI AREA KAMPUS
UNIVERSITAS NEGERI MALANG**

SKRIPSI

**PROGRAM STUDI SARJANA ARSITEKTUR
LABORATORIUM DESAIN PEMUKIMAN DAN KOTA**

UNIVERSITAS BRAWIJAYA

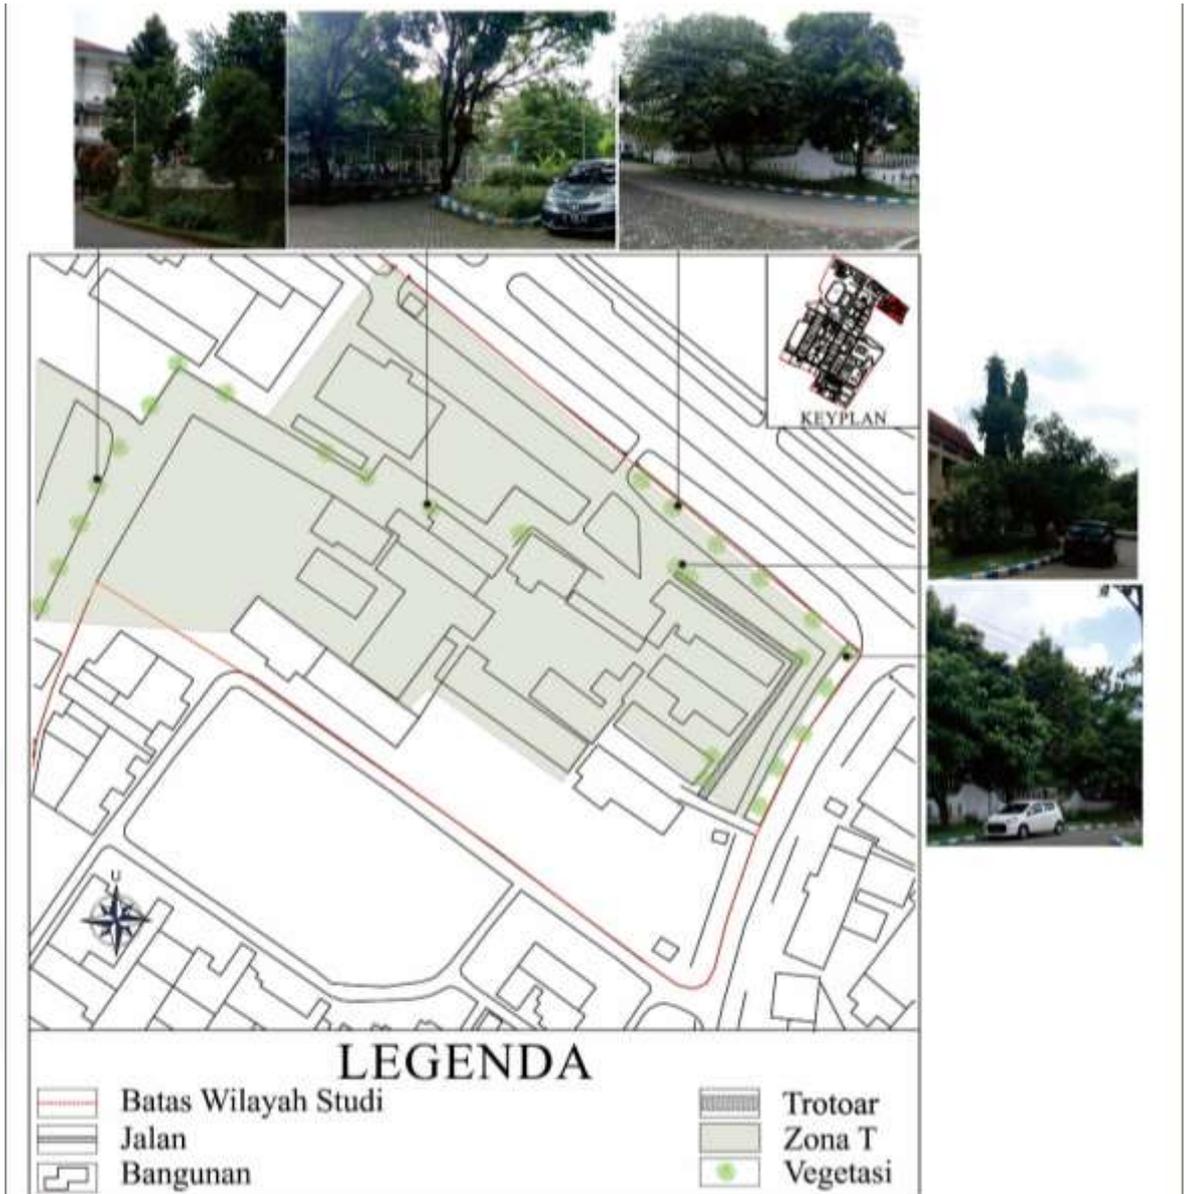
Gambar 4. 86 Peta persebaran vegetasi pada zona T

Zona T	Vegetasi tersebar di hampir seluruh jalur pada zona T dengan jarak yang berbeda-beda. Sehingga ada beberapa area yang tidak ternaungi oleh vegetasi. Vegetasi terletak pada jalur		Belum memenuhi kriteria karena persebarannya kurang merata

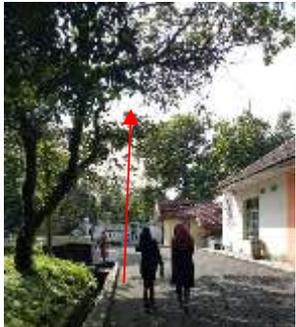
Tinggi percabangan vegetasi yang berada di ruas pedestrian berkisar 200 cm - 800 cm.	percabangan pohon memiliki tinggi minimal 200 cm. (PERMEN PU 05/PRT/M/2008)	Sudah memenuhi kriteria dikarenakan dimensi percabangan lebih dari 200 m
Zona umum 2

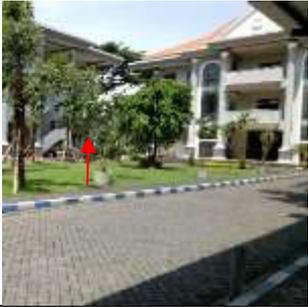
Tinggi percabangan vegetasi yang berada di ruas pedestrian berkisar 100 cm - 500 cm.		Sudah memenuhi kriteria dikarenakan dimensi percabangan lebih dari 200 m
Zona E

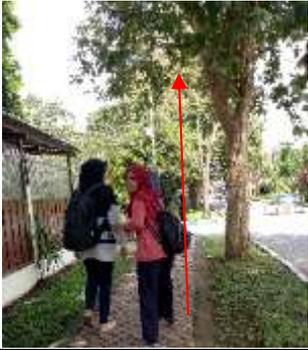
Tinggi percabangan vegetasi yang berada di ruas pedestrian berkisar 250 cm - 500 cm.		Sudah memenuhi kriteria dikarenakan dimensi percabangan lebih dari 200 m
Zona G

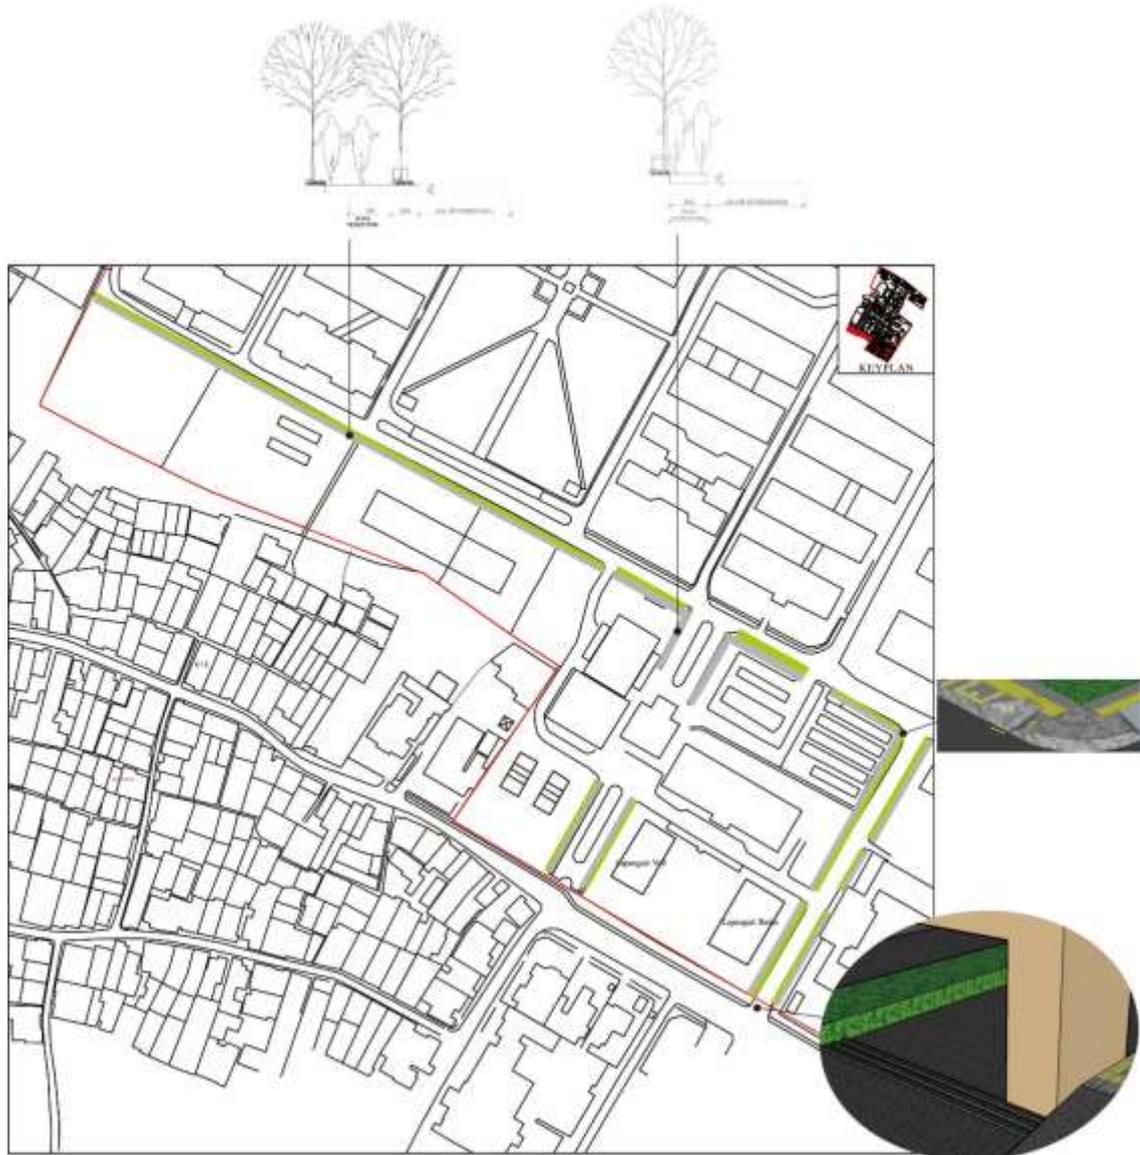
Gambar 4. 93 Rekomendasi zona umum 1

- Pengadaan jalur *difabel*
- Perlebaran dan pengadaan ruas pedestrian
- Pengadaan *street furniture*
- Menambahkan speed bum pada area gerbang keluar masuk
- Mendesain ulang ruas pedestrian dan *street furniture*
- Penambahan vegetasi

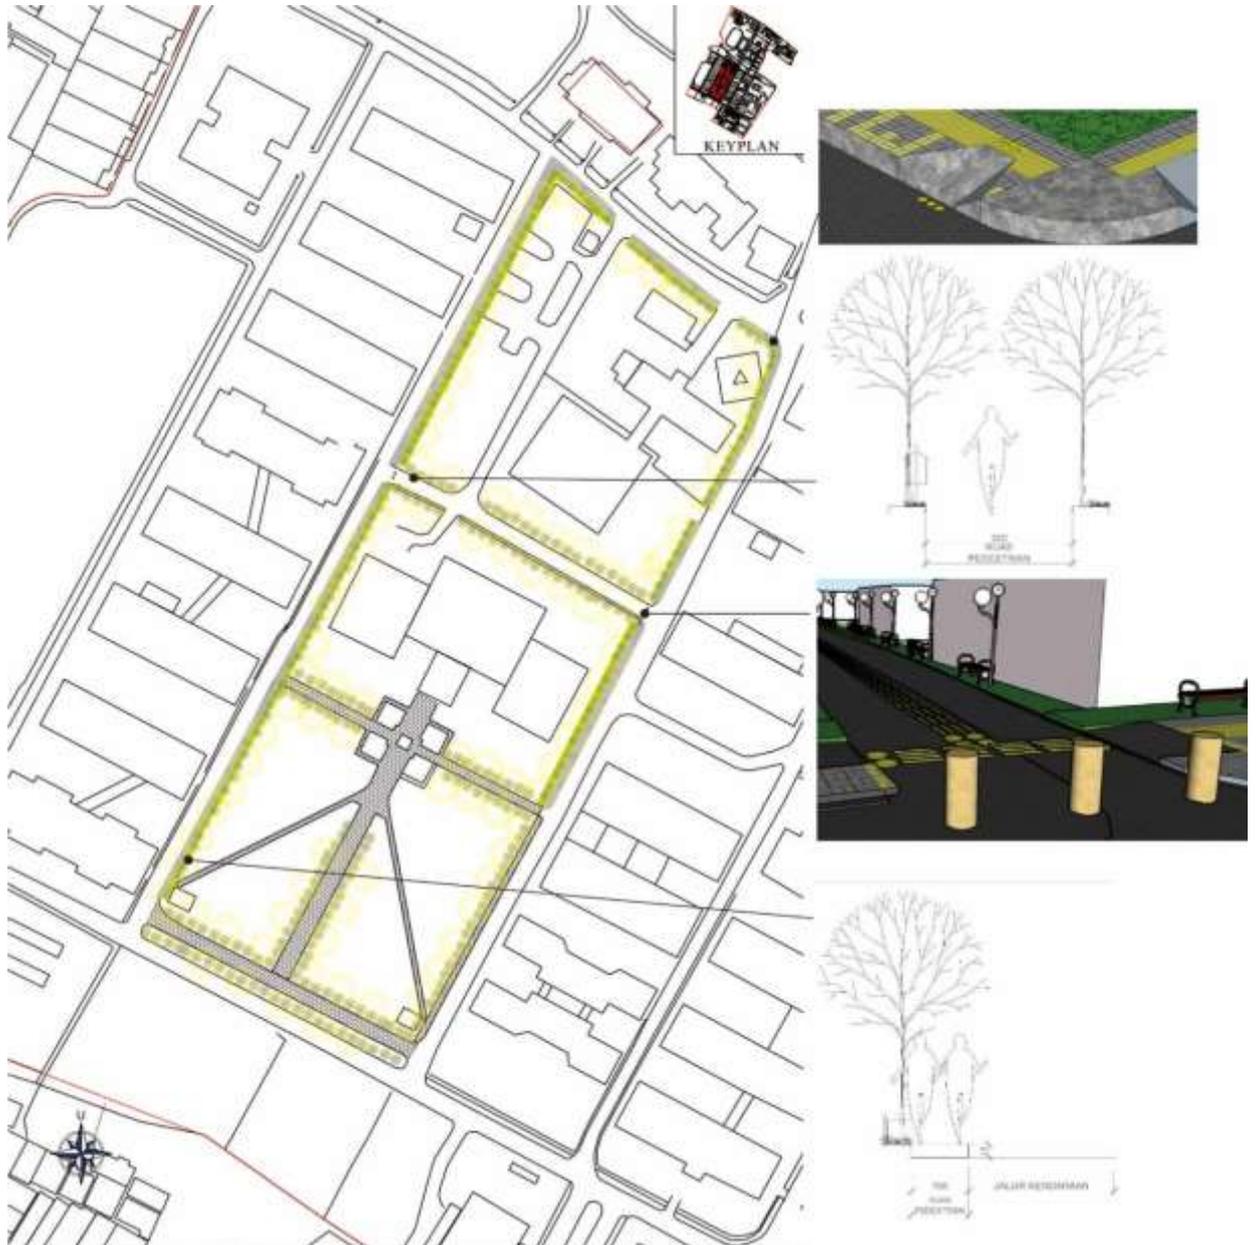
Gambar 4. 94 Rekomendasi zona umum 2

- Pengadaan jalur *difabel*
- Perlebaran dan pengadaan ruas pedestrian
- Pengadaan *street furniture*
- Mendesain ulang ruas pedestrian dan *street furniture*
- Penambahan vegetasi

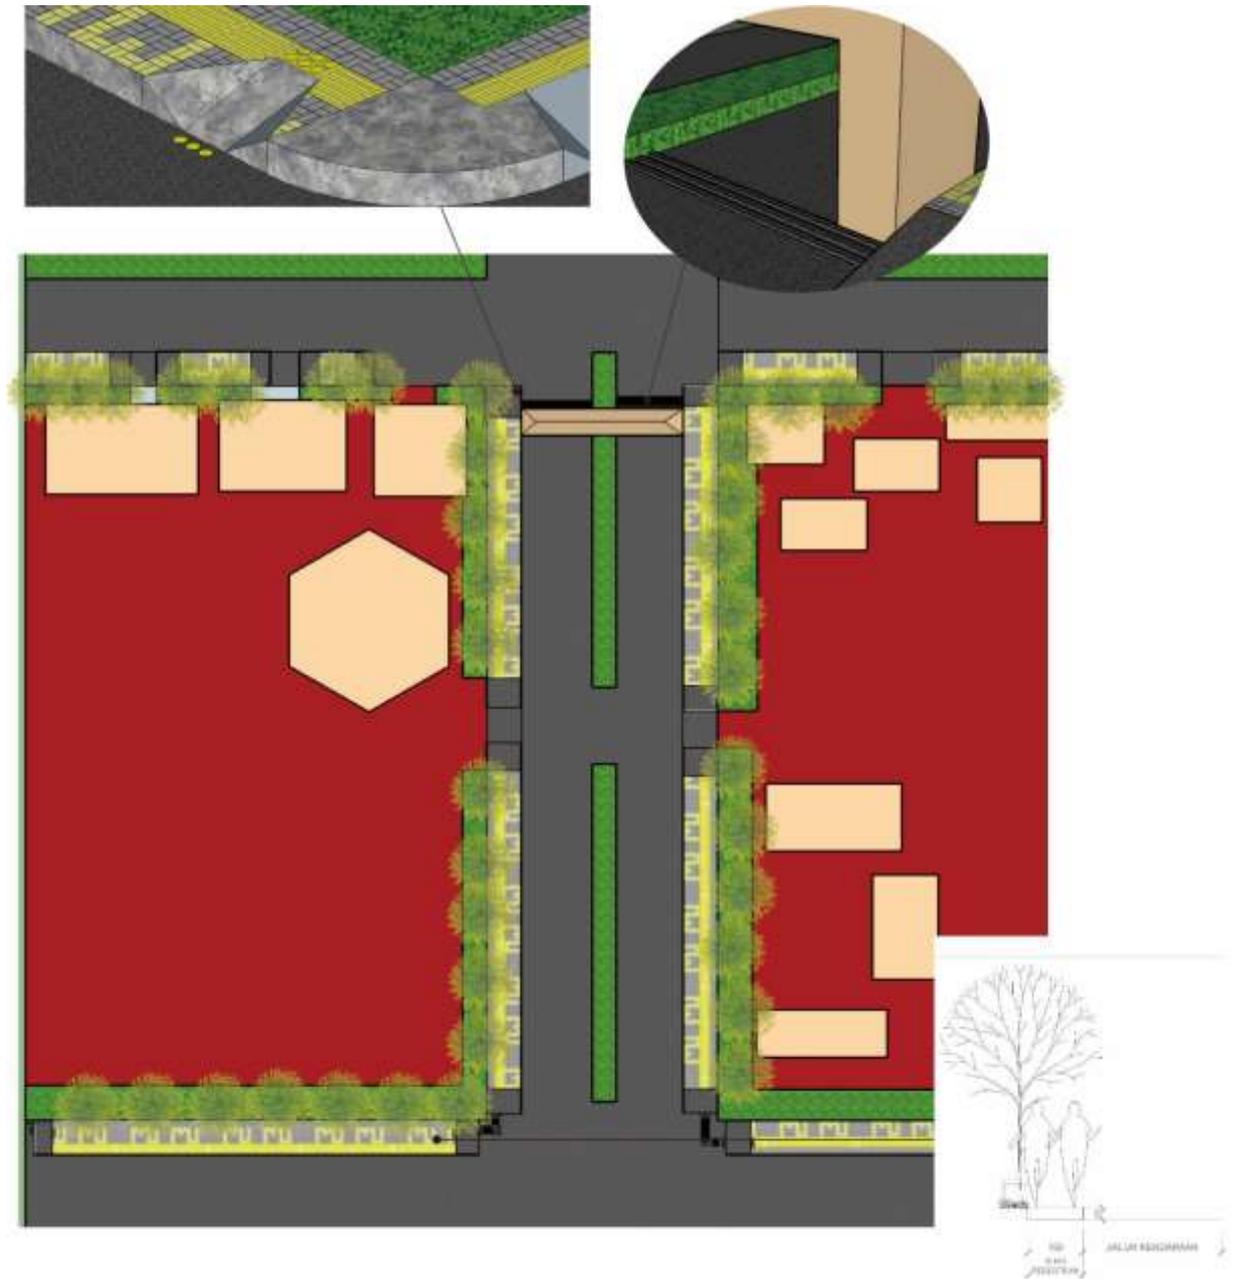
Gambar 4. 95 Rekomendasi zona umum 3

- Pengadaan jalur *difabel*
- Perlebaran dan pengadaan ruas pedestrian
- Pengadaan *street furniture*
- Menambahkan speed bum pada area gerbang keluar masuk
- Mendesain ulang ruas pedestrian dan *street furniture*
- Penambahan vegetasi
