KUALITAS WALKABILITY PADA JALAN PASAR BESAR KOTA MALANG

SKRIPSI

UNIVERSITAS BRAWIJAYA FAKULTAS TEKNIK MALANG 2019

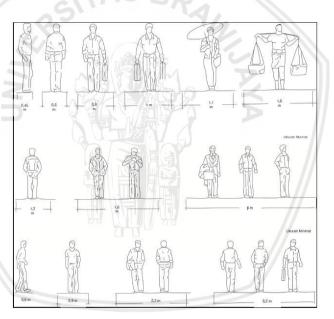
Gambar 2. 1 Dimensi ukuran aktivitas pejalan kaki Sumber: Permen PU Nomor 03/PRT/M/2014

- A. Kebutuhan jalur pejalan kaki berdasarkan dimensi tubuh manusia Kebutuhan ruang jalur pejalan kaki untuk berdiri dan berjalan dihitung berdasarkan dimensi tubuh manusia. Dimensi tubuh yang lengkap berpakaian adalah 45 cm untuk tebal tubuh sebagai sisi pendeknya dan 60 cm untuk lebar bahu sebagai sisi panjangnya. Berdasarkan perhitungan dimensi tubuh manusia, kebutuhan ruang minimum pejalan kaki:
 - 1) Tanpa membawa barang dan keadaan diam yaitu 0,27 m2;
 - 2) Tanpa membawa barang dan keadaan bergerak yaitu 1,08 m2.
 - 3) Membawa barang dan keadaan bergerak yaitu antara 1,35 m2 -1,62 m2.

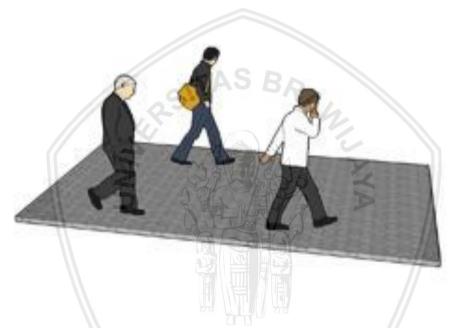
Gambar 2. 3 Standar besaran ruang untuk jalur pejalan kaki Sumber: Permen PU Nomor 03/PRT/M/2014

pejalan kaki dengan memperhatikan kebiasaan dan jenis aktivitas setempat. Standar pelayanan jalur pejalan kaki terdiri atas beberapa kategori. Untuk lokasi studi di jalan Pasar Besar ini menurut Pedoman Perencanaan, Penyediaan dan Pemanfaatan Prasarana dan Sarana Jaringnan Pejalan Kaki di kawasan Perkotaan minimal harus masuk ke dalam kategori standar C. Pada kualitas Standar C, para pejalan kaki dapat bergerak dengan arus yang searah secara normal walaupun pada arah yang berlawanan akan terjadi persinggungan kecil, dan relatif lambat karena keterbatasan ruang antar pejalan kaki. Luas jalur pejalan kaki ≥ 2,2–3,5 m2/orang dengan arus pejalan kaki >23-33 orang per menit per meter.

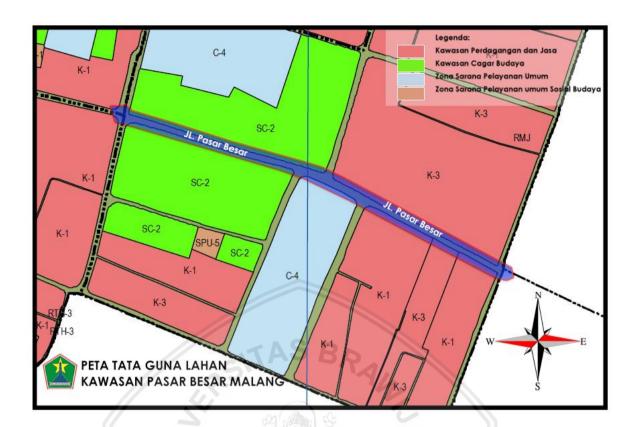
Gambar 4. 3 Gambar Tata Guna Lahan Koridor Jalan Pasar Besar. Sumber: Peta milik Perda Kota Malang No. 2 Tahun 2016 dengan penyesuaian

Sebagaimana telah tertera dalam Rencana Tata Ruang dan Wilayah Kota Malang tahun 2010-2030 bahwa kawasan Pasar Besar adalah kawasan perdagangan yang direncanakan akan dikembangkan dengan pemenuhan kebutuhan fasilitas perdagangan dan jasa untuk meningkatkan kualitas Pasar Besar Kota Malang. Pada pasal-pasal dokumen Rencana Tata Ruang dan Wilayah Kota tersebut diatas menjelasakan bahwa memang peruntukan lahan kawasan Pasar Besar Kota Malang adalah untuk kawasan perdagangan dan jasa. Namun pada koridor jalan Pasar Besar satu arah, bangunan komersial yang ada di sepanjang kanan dan kiri jalan termasuk ke dalam bangunan cagar budaya yang tidak boleh dirubah bentuk fasadnnya.

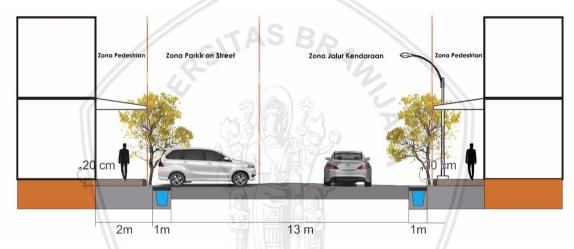
Gambar 4. 6 Potongan A-A Koridor Jalan Pasar Besar

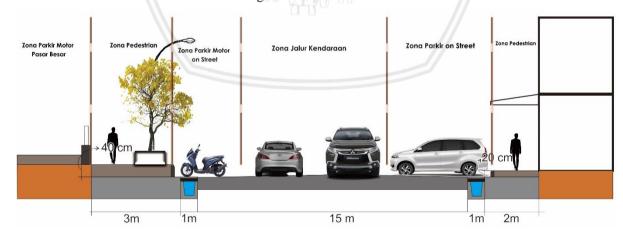
Gambar 4. 7 Potongan B-B Koridor Jalan Pasar Besar

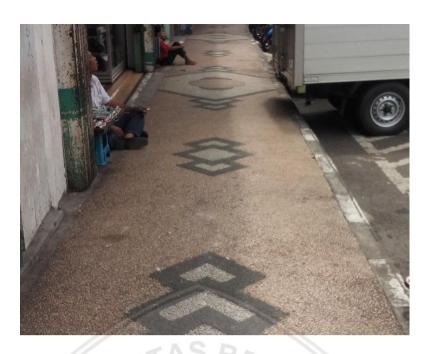
Gambar 4. 16 Material jalur pejalan kaki sisi utara koridor jalan Pasar Besar

Pemilihan material jalur pejalan kaki di sepanjang koridor jalan Pasar Besar menggunakan material pelingkup yang memiliki tingkat kekasaran yang cukup baik sehingga tidak mudah menyebabkan slip ketika digunakan untuk berjalan kaki. Material yang digunakan sebagai pelingkup utama adalah material batu ampyangan sikat dengan motif geometri dan warna cerah.

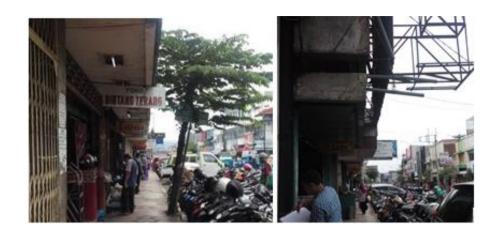
Gambar 4. 18 Peneduh eksisting jalur pejalan kaki sisi utara

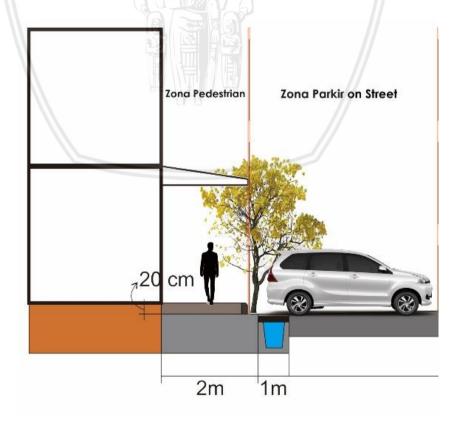
Gambar 4. 19 Potongan Dimensi Jalur Pejalan kaki sisi utara

Pada kondisi eksisiting jalur pejalan kaki sisi utara koridor jalan Pasar Besar lebar jalur kurang lebih hanya 2 meter dengan tinggi dari jalan setinggi 20 cm jalur ini cukup sempit apabila digunakan untuk berjalan bersampingan, sehingga kurang ideal untuk berada di kawasan sepadat koridor jalan Pasar Besar.

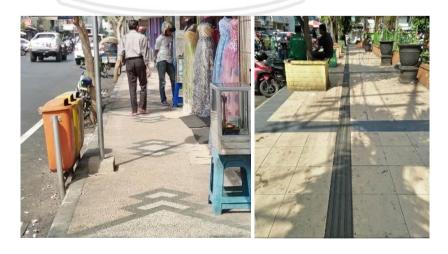
Gambar 4. 20 Material jalur pejalan kaki sisi selatan koridor jalan Pasar Besar

Pemilihan material jalur pejalan kaki di sepanjang sisi selatan koridor jalan Pasar Besar menggunakan material pelingkup yang memiliki tingkat kekasaran yang cukup baik sehingga tidak mudah menyebabkan slip ketika digunakan untuk berjalan kaki. Material yang digunakan sebagai pelingkup utama adalah material batu ampyangan sikat dengan motif geometri dan warna cerah. Kemudian pada jalur pejalan kaki selatan sisi timur menggunakan material keramik dengan guiding block. Akan tetapi terdapat sebagian keramik yang sudah pecah karena vegetasi.

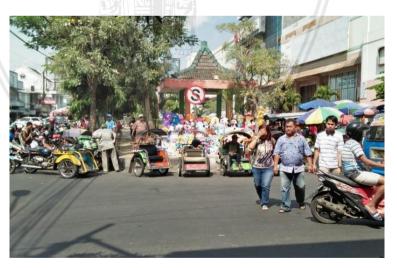
Gambar 4. 33 Kondisi aktivitas penyeberangan jalan pada sisi selatan koridor jalan Pasar Besar

Pada kondisi eksisting sisi selatan jalur pejalan kaki koridor jalan Pasar Besar belum terdapat jalur penyeberangan yang jelas sehingga pengguna menyeberang jalan di sembarang tempat, *zebra cross* hanya terdapat di ujung koridor saja yang jarang digunakan karena pusat aktifitas berada di tengah – tengah koridor yaitu di bagian depan Pasar Besar. Idealnya hendaknya disediakan jalur penyeberangan baik berupa *zebra cross* maupun jembatan penyeberangan pada simpul – simpul aktifitas.

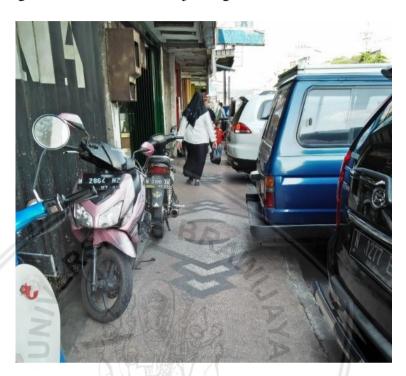
Gambar 4. 45 Kondisi keterhubungan bangunan dengan jalur pejalan kaki sisi utara

Pada kondisi eksisting jalur pejalan kaki di sisi utara terdapat akses langsung menuju bangunan tujuan pengguna. Jarak antar bangunan menempel satu sama lain sehingga jalur pejalan kaki di bagian depan bangunan mampu menghubungkan akses dari dan menuju bangunan lain.

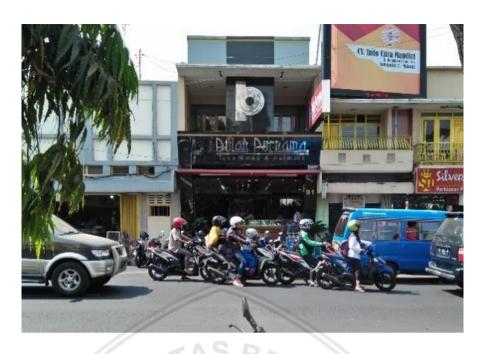
Gambar 4. 46 Kondisi akses pemberhentian transportasi umum pada sisi utara

Pada kondisi eksisting sisi utara jalur pejalan kaki koridor jalan Pasar Besar belum terdapat tempat pemberhentian transportasi umum, namun sering digunakan oleh transportasi umum untuk menaikkan dan menurunkan penumpang.

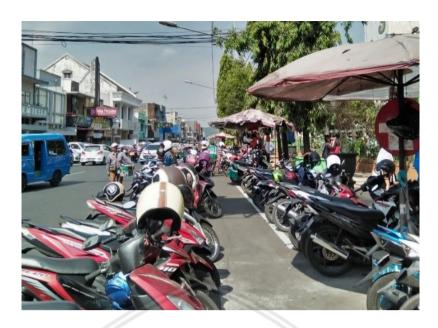
Gambar 4. 47 Kondisi keterhubungan pada sisi selatan jalur pejalan kaki di koridor jalan Pasar Besar

Pada kondisi eksisting jalur pejalan kaki di sisi selatan terdapat akses langsung menuju bangunan tujuan pengguna. Jarak antar bangunan lebih bervariasi ada yang menempel satu sama lain ada juga yang terpisahkan oleh jalur pejalan kaki di bagian depan bangunan mampu akses, namun menghubungkan akses dari dan menuju bangunan lain.

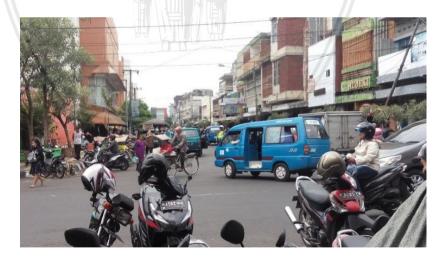
Gambar 4. 48 Kondisi akses pemberhentian transportasi umum pada sisi selatan

Pada kondisi eksisting sisi selatan jalur pejalan kaki koridor jalan Pasar Besar belum terdapat tempat pemberhentian transportasi umum, namun sering digunakan oleh transportasi umum untuk menaikkan dan menurunkan penumpang terutama yang mengarah ke jalan di samping bangunan gedung Pasar Besar.

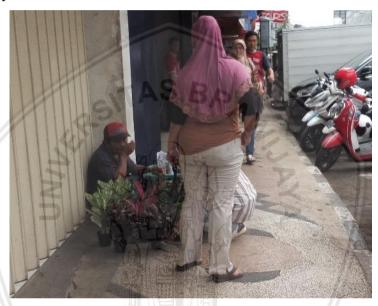
Gambar 4. 54 gambar pedagang kaki lima pada jalur sisi utara

Pada sepanjang jalur pejalan kaki sisi utara terdapat beberapa jenis penghalang yaitu pedagang kaki lima, tiang-tiang listrik dan sepeda motor yang sedang parkir.

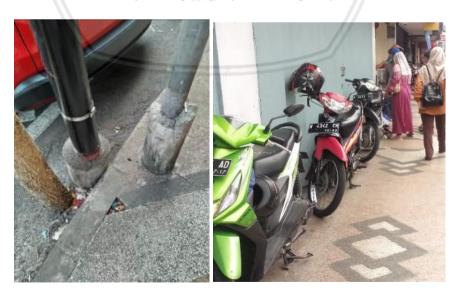
Gambar 4. 55 Gambar tiang-tiang listrik dan tiang telepon pada area jalur pejalan kaki

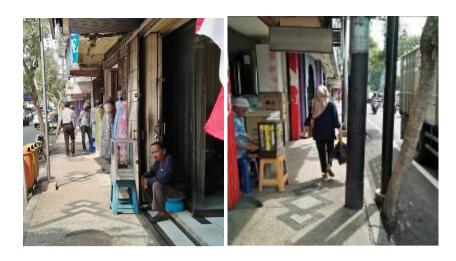
Gambar 4. 57 Jenis penghalang pada jalur pejalan kaki sisi selatan

Pada sepanjang jalur pejalan kaki sisi utara terdapat beberapa jenis penghalang yaitu pedagang kaki lima, tiang-tiang listrik dan telepon yang sedang parkir.

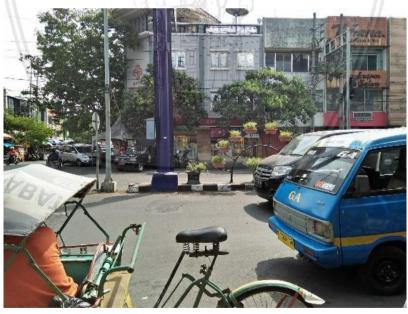
Gambar 4. 58 kondisi persimpangan

Pada jalur pejalan kaki sisi utara, tidak terdapar area penyeberangan dan tidak terdapat sarana atau fasilitas bagi penyandang disabilitas. Hal ini menyulitkan pengguna jalur pedestrian saat berada di persimpangan. Pada persimpangan jalan juga tidak terdapat jalur pedestrian yang menerus, sehingga jalur terputus dan menyulitkan pejalan kaki untuk menentukan alur berjalan yang ideal.

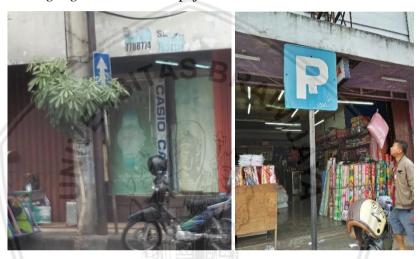
Gambar 4. 60 Kondisi signage pada jalur pejalan kaki sisi itara

Jenis *signage* yang ada pada jalur pejalan kaki sisi utara hanya *signage* untuk kendaraan, dan *signage* untuk parkir kendaraan, dengan menggunakan marka logam yang dipasang dalam bentuk tiang tiang *signage*. Pada jalur ini tidak ada *signage* khusus untuk pejalan kaki.

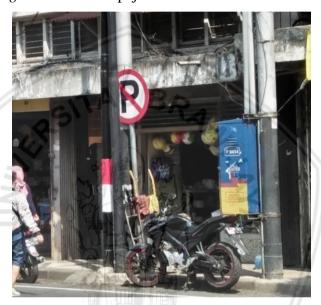
Gambar 4. 62 Jenis signage pada jalur pejalan kaki sisi selatan

Jenis *signage* yang ada pada jalur pejalan kaki sisi utara hanya *signage* untuk kendaraan, dan *signage* dilarang parkir kendaraan, dengan menggunakan marka logam yang dipasang dalam bentuk tiang tiang *signage*. Pada jalur ini tidak ada *signage* khusus untuk pejalan kaki.

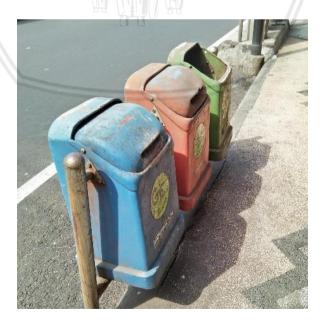
Gambar 4. 71 kondidi tempat sampah pada jalur pejalan kaki sisi selatan.

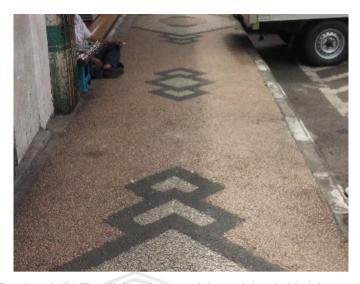
Gambar 4. 75 Kondisi perkerasan jalur pejalan kaki sisi utara

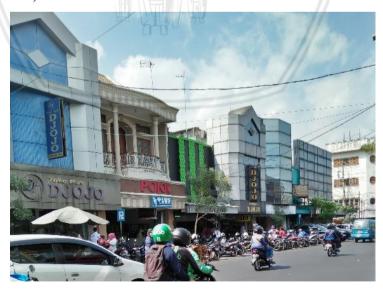
Gambar 4. 76 Kondisi fasad bangunan sisi utara koridor jalan Pasar Besar.

Pada koridor sisi utara jalan Pasar Besar, didominasi oleh bangunan dengan fungsi komersial, dimana bangunan tersebut termasuk ke dalam bangunan cagar budaya, yang artinya usia bangunan sekitar lebih dari 50 tahun. Bentuk fasad bangunan pada umumnya hanya berbentuk pintu-pintu pertokoan dengan ukuran yang relative sama. Tema dan warna bangunan tidak seluruhnya seragam, akan tetapi secara umum dapat diidentifikasi bahwa bangunan-bangunan tersebut adalah bangunan pertokoan (komersial).

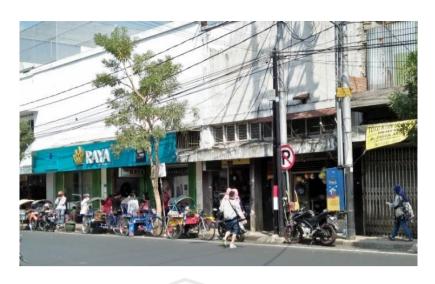
Gambar 4. 78 Kondisi fasad bangunan sisi utara koridor jalan Pasar Besar.

Pada koridor sisi selatan jalan Pasar Besar, didominasi oleh bangunan dengan fungsi komersial, dimana bangunan tersebut termasuk ke dalam bangunan cagar budaya, yang artinya usia bangunan sekitar lebih dari 50 tahun. Bentuk fasad bangunan pada umumnya hanya berbentuk pintu-pintu pertokoan dengan ukuran yang relative sama. Tema dan warna bangunan tidak seluruhnya seragam, akan tetapi secara umum dapat diidentifikasi bahwa bangunan-bangunan tersebut adalah bangunan pertokoan (komersial).

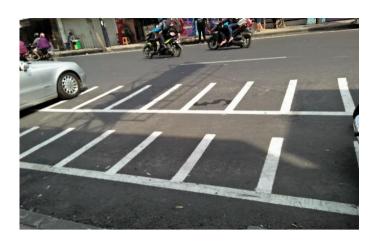
Gambar 4. 85 kondisi parkir *on street* pada bahu jalan sisi utara.

Jalur pejalan kaki sisi selatan mudah dicapai dari tempat parkir karena terdapat parkir *on street* di bahu jalan koridor sisi utara jalan Pasar Besar. Akan tetapi keterhubungan antara tempat parkir dan jalur pedestrian tidak dapat diakses secara langsung, harus ditempuh dengan cara menyeberang jalan.

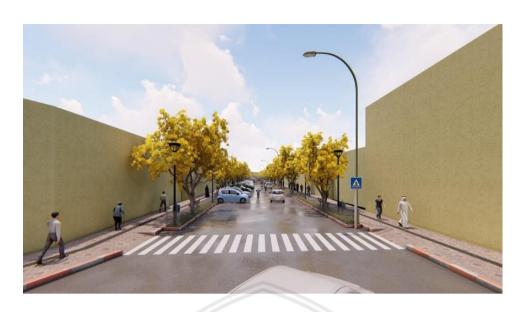
Gambar 4. 88 Rekomendasi zebra cross STA 00+000 – STA 00+050

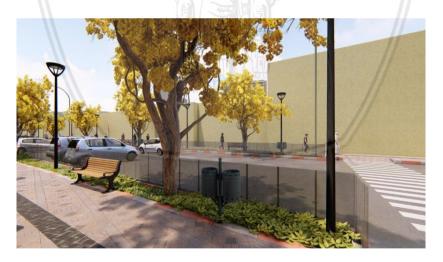
Gambar 4. 89 Rekomendasi tempat sampah STA 00+000 – STA 00+050

Selain ramp, fasilitas untuk penyandang disabilitas juga dilengkapi dengan *guiding block* untuk memandu jalan bagi penyandang tuna netra. Kemudian terdapat peningkatan untuk tingkat kebersihan yaitu dengan penambahan tempat sampah di setiap 20 meter. Unit tempat sampah disesuaikan dengan standar permen PU yaitu terdapat 3 bak sampah untuk memisahkan jenis sampah antara yang dapat didaur ulang dan yang tidak dapat didaur ulang.

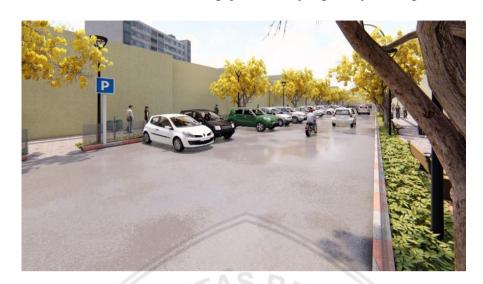
Gambar 4. 90 Rekomendasi akses tempat parkir STA 00+000 – STA 00+050

Untuk meningkatkan kualitas keamanan dalam berjalan, maka jalur pejalan kaku dan jalan raya dibatasi oleh pagar setingggi 0,9 meter. Adapun untuk memfasilitasi akses terhadap parkir on street, disediakan jalur akses menuju parkir on street di jalur sisi utara dengan bukaan pagar selebar 1,5 meter. Sedangkan pada jalur selatan tidak

diberi akses berupa bukaan pagar. Akan tetapi hanya disediakan zebra cross di titik lokasi tertentu untuk meminimalisir pejalan kaki yang menyeberang tidak beraturan.

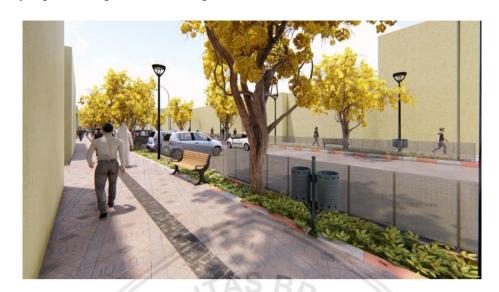
Gambar 4. 92 Rekomendasi tempat sampah STA 00+050 – STA 00+100

Pada jalur pejalan kaki STA 00+050 – STA 00+100 meter, peningkatan kualitas yang telah disimpukan ada pada beberapa elemen jalur pedestrian yaitu penyediaan ramp untuk memudahkan akses bagi penyandang disabilitas, dan *guiding block* untuk memudahkan penyandang tuna netra menentukan arah berjalan. Kemudian terdapat peningkatan untuk tingkat kebersihan yaitu dengan penambahan tempat sampah di setiap 20 meter. Unit tempat sampah disesuaikan dengan standar permen PU yaitu

terdapat 3 bak sampah untuk memisahkan jenis sampah antara yang dapat didaur ulang dan yang tidak dapat didaur ulang.

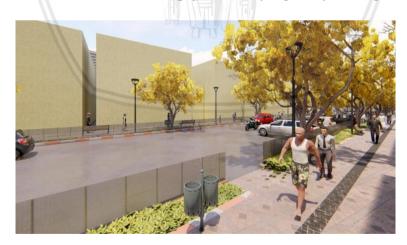
Gambar 4. 93 Rekomendasi akses tempat parkir STA 00+050 – STA 00+100

Untuk meningkatkan kualitas keamanan dalam berjalan, maka jalur pejalan kaku dan jalan raya dibatasi oleh pagar setingggi 0,9 meter. Adapun untuk memfasilitasi akses terhadap parkir on street, disediakan jalur akses menuju parkir on street di jalur sisi utara dengan bukaan pagar selebar 1,5 meter. Sedangkan pada jalur selatan tidak diberi akses berupa bukaan pagar. Akan tetapi hanya disediakan zebra cross di titik lokasi tertentu untuk meminimalisir pejalan kaki yang menyeberang tidak beraturan.

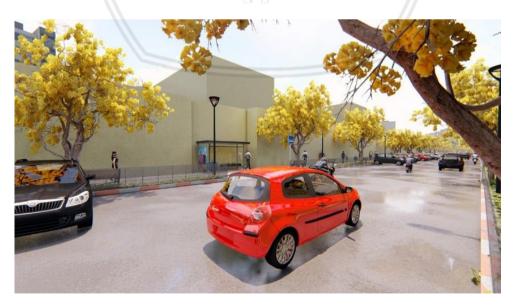
Gambar 4. 96 Rekomendasi halte STA 00+100 – STA 00+150

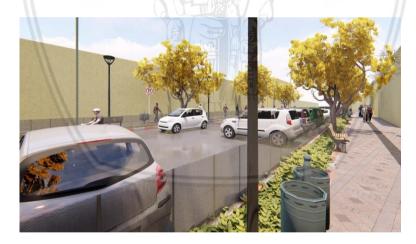
Gambar 4. 98 Rekomendasi tempat sampah STA 00+150 – STA 00+200

Pada jalur pejalan kaki STA 00+150 – STA 00+200 meter, peningkatan kualitas yang telah disimpukan ada pada beberapa elemen jalur pedestrian yaitu penyediaan ramp untuk memudahkan akses bagi penyandang disabilitas, dan *guiding block* untuk memudahkan penyandang tuna netra menentukan arah berjalan. Kemudian terdapat peningkatan untuk tingkat kebersihan yaitu dengan penambahan tempat sampah di setiap 20 meter. Unit tempat sampah disesuaikan dengan standar permen PU yaitu terdapat 3 bak sampah untuk memisahkan jenis sampah antara yang dapat didaur ulang dan yang tidak dapat didaur ulang.

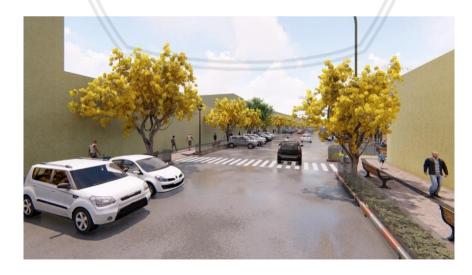
Gambar 4. 100 Rekomendasi zebra cross STA 00+200 – STA 00+250

Pada jalur pejalan kaki STA 00+200 – STA 00+250 meter, peningkatan kualitas yang telah disimpukan ada pada beberapa elemen jalur pedestrian yaitu penambahan zebra cross pada persimpangan jalan. Pada zebra cross dilengkapi dengan signage penyeberangan jalan untuk pejalan kaki. Pada setiap zebra cross, transisi antara jalan raya dan jalur pejalan kaki disediakan ramp untuk memudahkan akses bagi penyandang disabilitas.

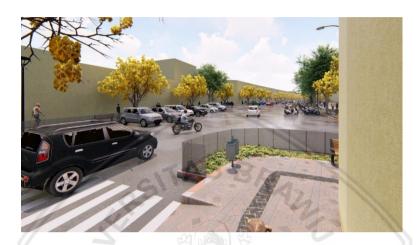
Gambar 4. 101 Rekomendasi tempat sampah dan guiding block STA 00+200 – STA 00+250

Selain ramp, fasilitas untuk penyandang disabilitas juga dilengkapi dengan guiding block untuk memandu jalan bagi penyandang tuna netra. Kemudian terdapat peningkatan untuk tingkat kebersihan yaitu dengan penambahan tempat sampah di setiap 20 meter. Unit tempat sampah disesuaikan dengan standar permen PU yaitu terdapat 3 bak sampah untuk memisahkan jenis sampah antara yang dapat didaur ulang dan yang tidak dapat didaur ulang.

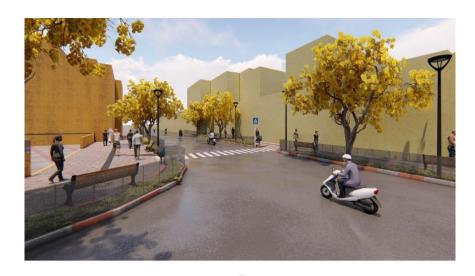
Gambar 4. 102 Rekomendasi tempat duduk STA 00+200 – STA 00+250

Untuk meningkatkan aspek keamanan dalam perjalan di malam hari, diberi penambahan titik lampu penerangan taman pada jarak setiap 10 meter dengan ketinggian lampu 3 meter. Untuk memenuhi kebutuhan tempat peristirahatan, perletakan titik tempat duduk peristirahatan di setiap 10 meter. Untuk memfasilitasi kebutuhan peneduh, maka disediakan jalur hijau sepanjang jalur pejalan kaki dengan lebar 1 meter.

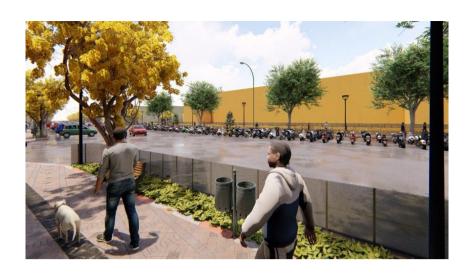
Gambar 4. 104 Rekomendasi tempat sampah STA 00+250 – STA 00+300

Selain ramp, fasilitas untuk penyandang disabilitas juga dilengkapi dengan *guiding block* untuk memandu jalan bagi penyandang tuna netra. Kemudian terdapat peningkatan untuk tingkat kebersihan yaitu dengan penambahan tempat sampah di setiap 20 meter. Unit tempat sampah disesuaikan dengan standar permen PU yaitu terdapat 3 bak sampah untuk memisahkan jenis sampah antara yang dapat didaur ulang dan yang tidak dapat didaur ulang.

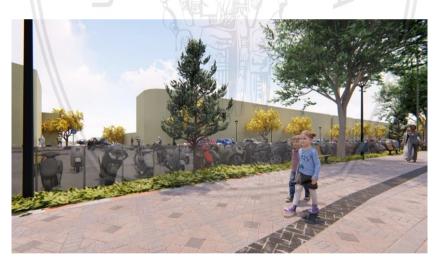
Gambar 4. 105 Rekomendasi pagar pembatas dan akses tempat parkir STA 00+250-STA 00+300

Untuk meningkatkan kualitas keamanan dalam berjalan, maka jalur pejalan kaku dan jalan raya dibatasi oleh pagar setingggi 0,9 meter. Adapun untuk memfasilitasi akses terhadap parkir on street, disediakan jalur akses menuju parkir on street di jalur sisi utara dengan bukaan pagar selebar 1,5 meter. Sedangkan pada jalur selatan tidak diberi akses berupa bukaan pagar. Akan tetapi hanya disediakan zebra cross di titik lokasi tertentu untuk meminimalisir pejalan kaki yang menyeberang tidak beraturan.

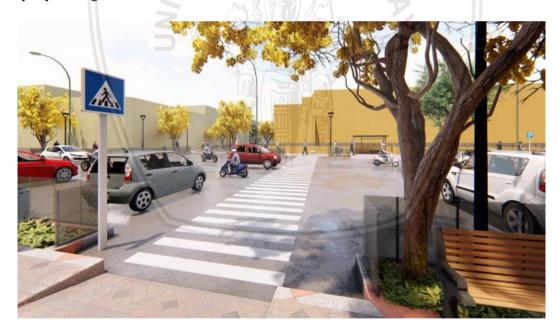
Gambar 4. 107 Rekomendasi zebra cross dan ramp STA 00+300 – STA 00+350

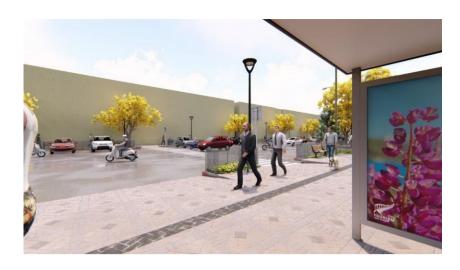
Gambar 4. 108 Rekomendasi guding block STA 00+300 – STA 00+350

Selain ramp, fasilitas untuk penyandang disabilitas juga dilengkapi dengan *guiding block* untuk memandu jalan bagi penyandang tuna netra.

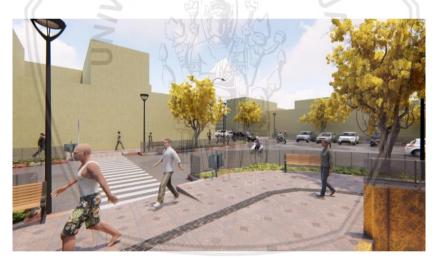
Gambar 4. 109 Rekomendasi tempat sampah STA 00+300 – STA 00+350

Kemudian terdapat peningkatan untuk tingkat kebersihan yaitu dengan penambahan tempat sampah di setiap 20 meter. Unit tempat sampah disesuaikan dengan standar permen PU yaitu terdapat 3 bak sampah untuk memisahkan jenis sampah antara yang dapat didaur ulang dan yang tidak dapat didaur ulang.

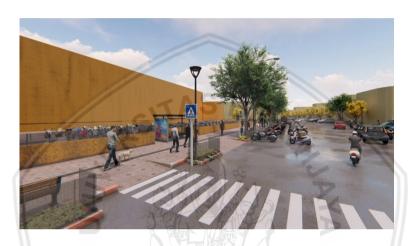
Gambar 4. 110 Rekomendasi halte STA 00+300 – STA 00+350

Untuk meningkatkan fasilitas pemberhentian transportasi umum maka disediakan halte pemberhentian transportasi umum pada setiap radius 300 meter. Pada STA 00+100 – STA 00+150 ini terdapat satu unit halte dengan desain tidak terlalu lebar agar tidak memakan banyak tempat pada jalur pedestrian.

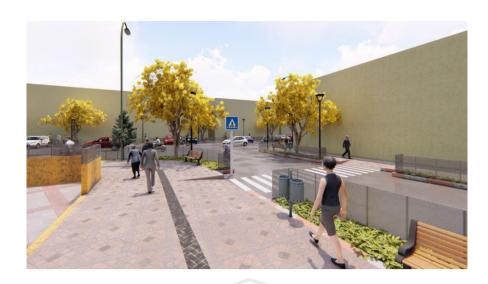
Gambar 4. 112 Rekomendasi guiding block STA 00+350 – STA 00+400

Pada jalur pejalan kaki STA 00+350 – STA 00+400 meter, peningkatan kualitas yang telah disimpukan ada pada beberapa elemen jalur pedestrian yaitu penambahan zebra cross pada persimpangan jalan. Pada zebra cross dilengkapi dengan signage penyeberangan jalan untuk pejalan kaki. Pada setiap zebra cross, transisi antara jalan raya dan jalur pejalan kaki disediakan ramp untuk memudahkan akses bagi penyandang disabilitas. Selain ramp, fasilitas untuk penyandang disabilitas juga dilengkapi dengan *guiding block* untuk memandu jalan bagi penyandang tuna netra.

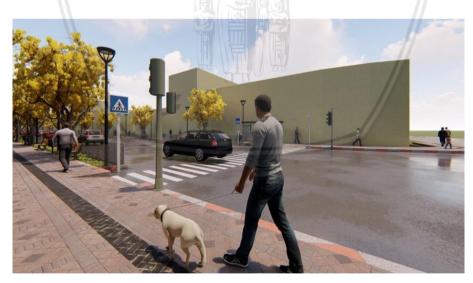
Gambar 4. 117 Rekomendasi guiding block STA 00+500 – STA 00+540

Pada jalur pejalan kaki STA 00+500 – STA 00+540 meter, peningkatan kualitas yang telah disimpukan ada pada beberapa elemen jalur pedestrian yaitu penambahan zebra cross pada persimpangan jalan. Pada zebra cross dilengkapi dengan signage penyeberangan jalan untuk pejalan kaki. Pada setiap zebra cross, transisi antara jalan raya dan jalur pejalan kaki disediakan ramp untuk memudahkan akses bagi penyandang disabilitas. Selain ramp, fasilitas untuk penyandang disabilitas juga dilengkapi dengan *guiding block* untuk memandu jalan bagi penyandang tuna netra.

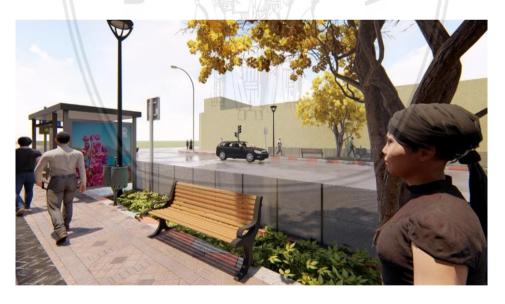
Gambar 4. 118 Rekomendasi halte dan tempat duduk STA 00+500 – STA 00+540
