**PELESTARIAN BANGUNAN CAGAR BUDAYA BIOSKOP
METROPOLE JAKARTA PUSAT**

SKRIPSI

**PROGRAM STUDI SARJANA ARSITEKTUR
LABORATORIUM ARSITEKTUR NUSANTARA**

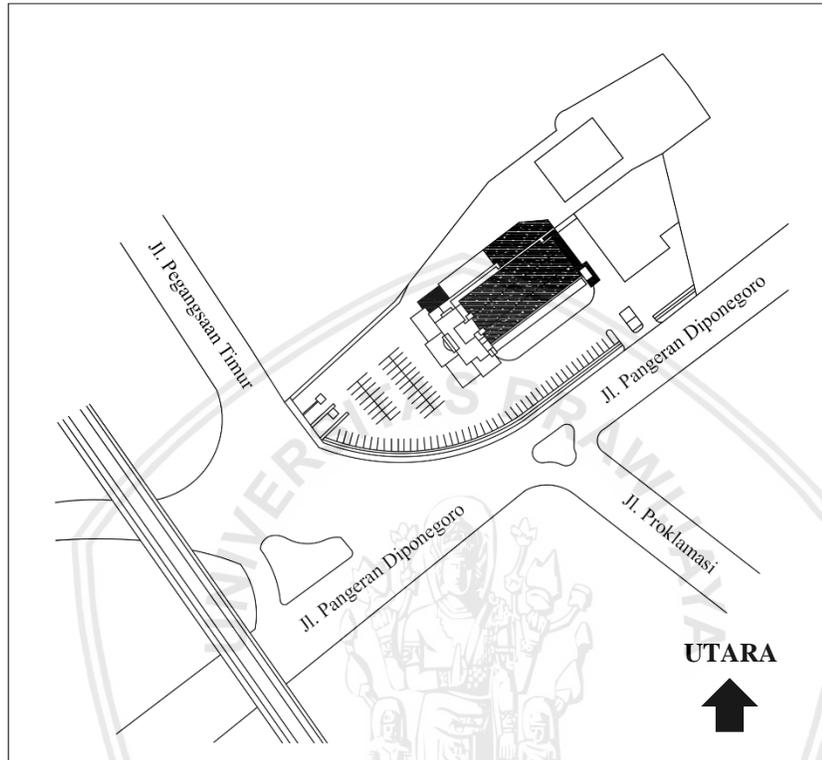
Gambar 3. 2 Siteplan Bioskop Metropole Jakarta Pusat

Bangunan Bioskop Metropole Jakarta Pusat berada di Jl. Pegangsaan no. 12 Menteng, Jakarta Pusat yang berada pada lokasi perdagangan dan jasa (Gambar 3.2).

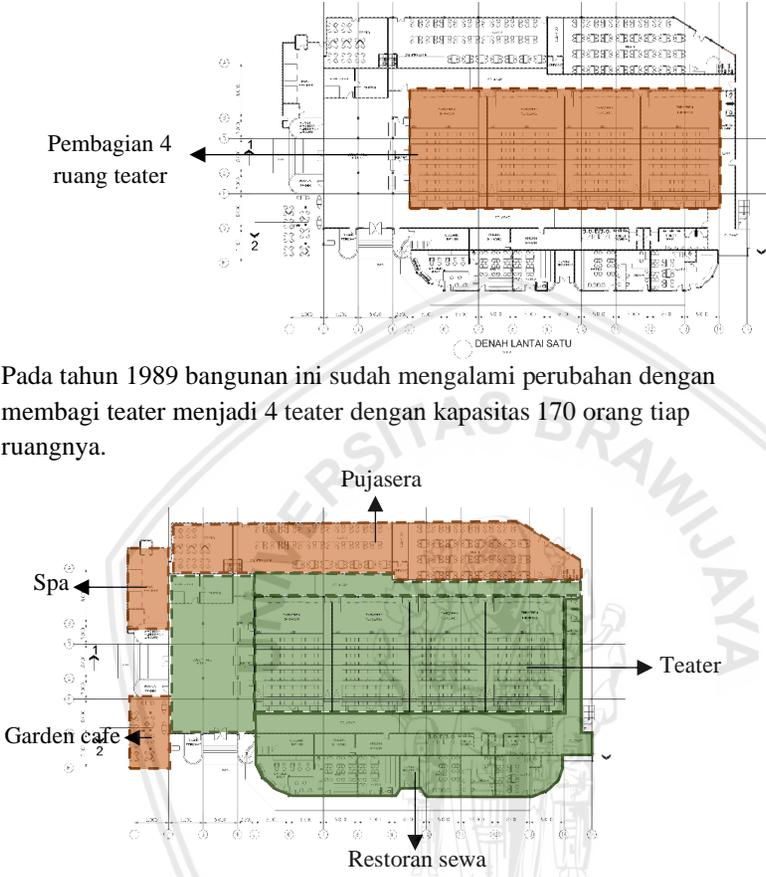
<p>Pada tahun 1989 bangunan ini sudah mengalami perubahan dengan membagi teater menjadi 4 teater dengan kapasitas 170 orang tiap ruangnya.</p>

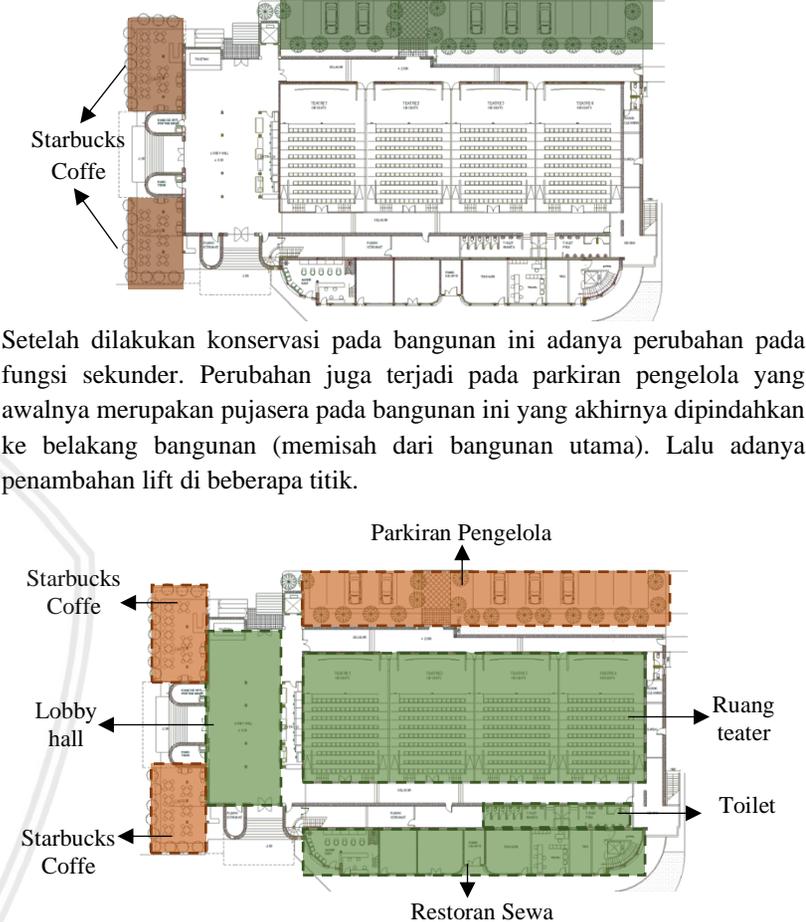
<p>Setelah dilakukan konservasi pada bangunan ini adanya perubahan pada fungsi sekunder. Perubahan juga terjadi pada parkir pengelola yang awalnya merupakan pujasera pada bangunan ini yang akhirnya dipindahkan ke belakang bangunan (memisah dari bangunan utama). Lalu adanya penambahan lift di beberapa titik.</p>

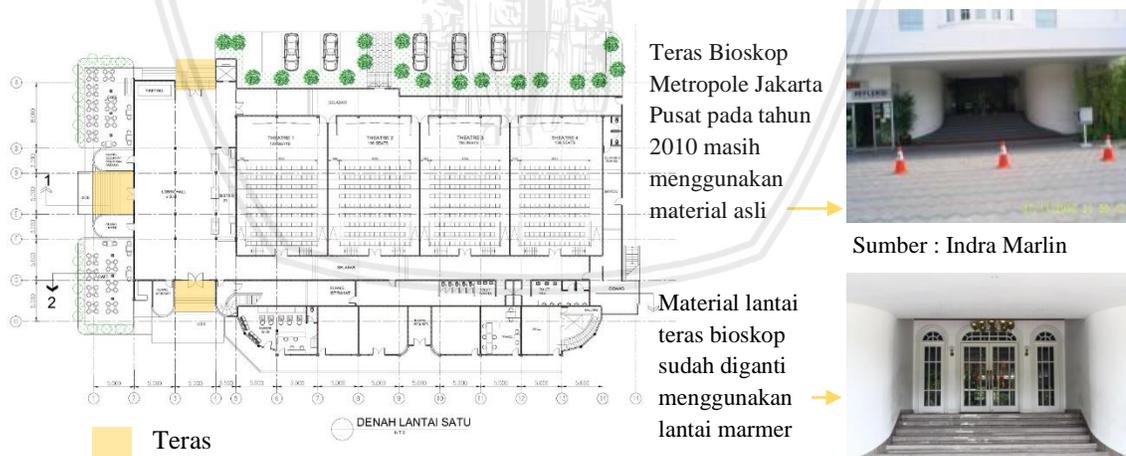
Fungsi teras masih dipertahankan sejak bangunan pertama kali dibangun. Sebelum memasuki *entrance* menuju bangunan, pengunjung akan melewati teras berupa tangga sebagai kaki bangunan. Dengan adanya tangga menciptakan perbedaan level teras bangunan dan jalan. Teras ini tidak mengalami perubahan bentuk hanya saja mengalami perubahan material yang dipakai, untuk material yang sebelumnya menggunakan lantai keramik menjadi lantai marmer (Gambar 4.19).

Teras Bioskop Metropole Jakarta Pusat pada tahun 2010 masih menggunakan material asli

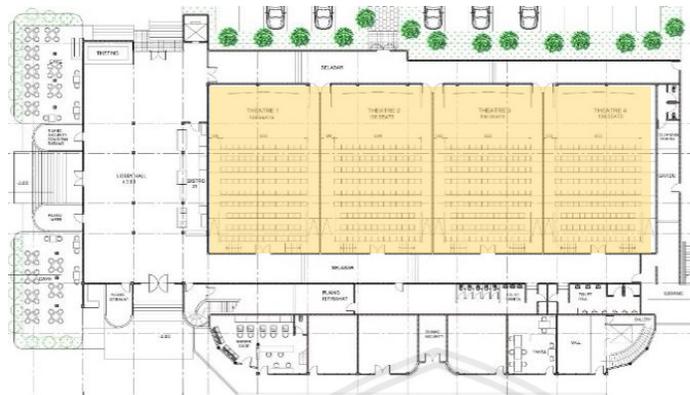
Teater telah mengalami perubahan pada tahun 1984 yaitu dengan menerapkan konsep cineplex.

Konsep cineplex ini membagi satu ruang teater menjadi empat ruang teater yang masih diterapkan hingga saat ini

Teater merupakan fungsi utama pada Bioskop Metropole Jakarta Pusat. Teater ini telah mengalami perubahan pada tahun 1984. Awalnya teater ini merupakan satu ruangan saja dengan kapasitas 1000 penonton, lalu pada tahun 1984 bioskop ini menerapkan konsep cineplex (membagi satu Gedung menjadi beberapa kompleks teater) menjadi empat teater. Pembagian empat teater itu masih diterapkan hingga saat ini. Pada tahun 2013 saat konservasi bangunan ini selesai beberapa elemen pada ruangan ini pun diganti mengingat bangunan ini sudah lama beroperasi. Penggantian ini berupa furniture seperti kursi penonton diganti dengan yang lebih baru. Lalu peredam pada teater yang diganti agar menciptakan ruang kedap suara. Untuk peletakan peletakan

furniture tadi pada ruangan teater masih sama sehingga tidak merubah tata letak pada ruangan ini (Gambar 4.21).

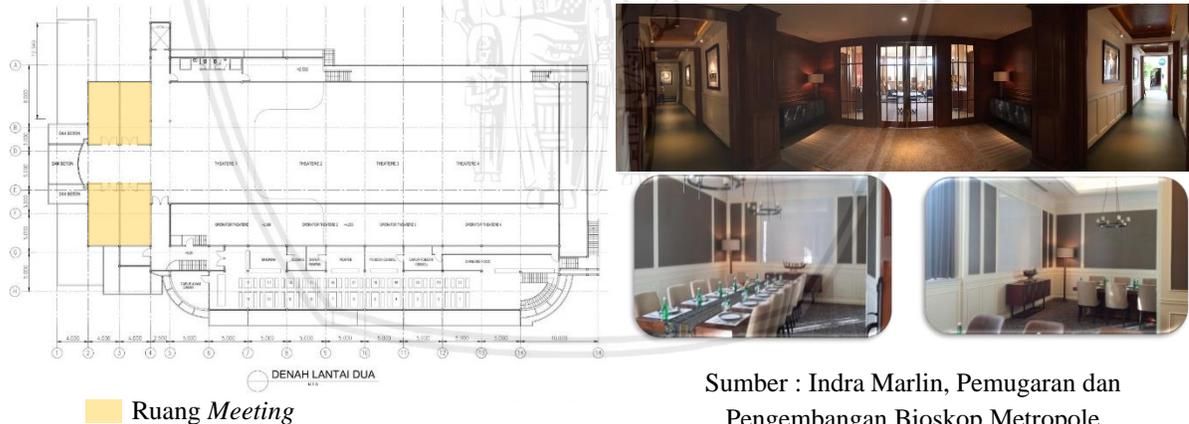
Ruang Meeting

Fungsi Ruang *Meeting* digunakan sebagai ruang meeting yang dapat disewakan kepada pihak-pihak yang ingin mengadakan rapat pada bangunan ini. Ruangan pada ruang meeting terbagi menjadi empat ruang dengan tata ruang yang sama (Gambar 4.22).

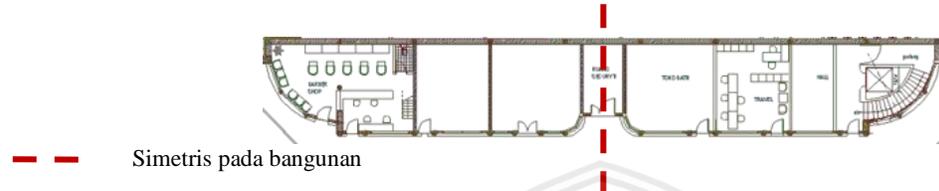
Gambar 4. 49 Simetris spasial bangunan Bioskop Metropole Jakarta Pusat

Bentuk penataan dan ukuran ruang yang sama antara sayap kiri dan sayap kanan pada massa utama bangunan juga berpengaruh pada simetris pada denah bangunan.

Massa sekunder bangunan Bioskop Metropole Jakarta Pusat juga termasuk simetris bilateral, karena susunan antara sumbu dan unsur yang sama pada bangunan. Dan bentuk lengkung pada sayap kanan dan kiri juga seimbang (Gambar 4.36).

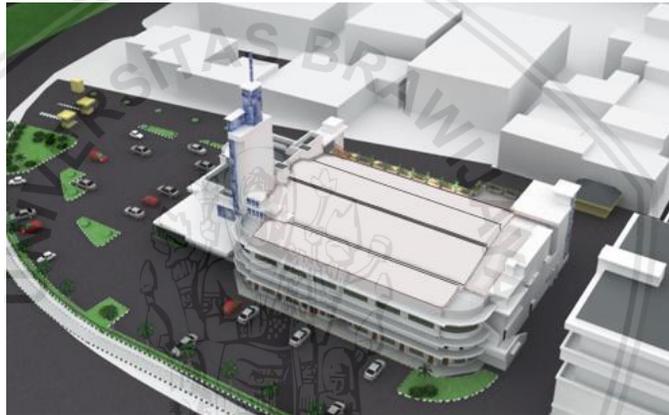
Terdapat tiga jenis atap pada Bioskop Metropole Jakarta Pusat yaitu atap pelana yang merupakan atap teater, atap datar yang merupakan atap *entrance*, dan atap miring yang menaungi ruang roemah kuliner (Gambar 4.39).

Gambar 4. 52 Atap pada Bioskop Metropole Jakarta Pusat

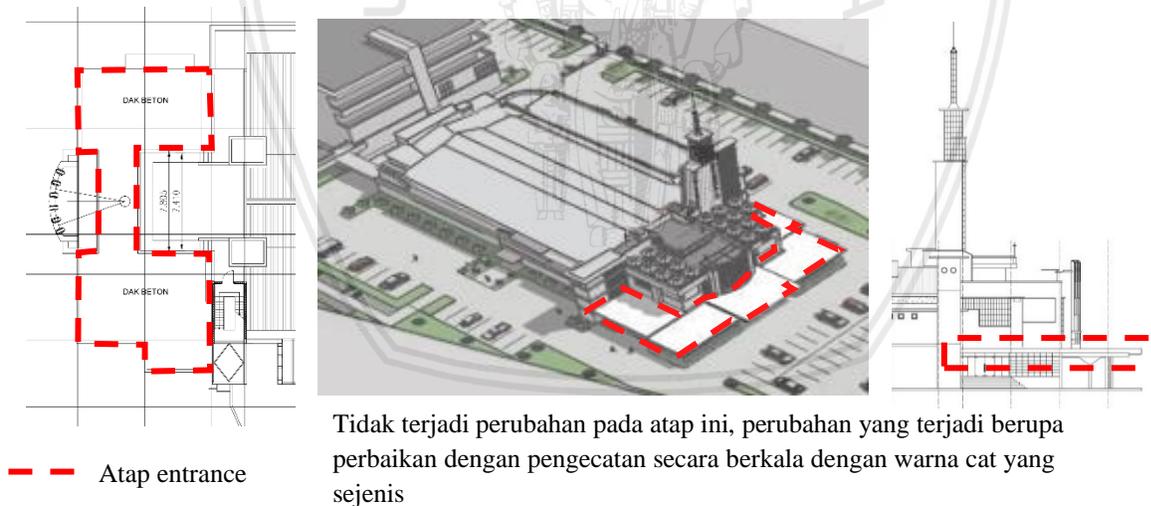
Gambar 4. 54 Deskripsi atap entrance pada Bioskop Metropole Jakarta Pusat

Atap bangunan yang terbuat dari dak beton. Atap ini menaungi teras pada Bioskop Metropole Jakarta Pusat. Tidak terjadi perubahan pada atap ini, perubahan yang terjadi berupa perbaikan dengan pengecatan secara berkala dengan warna cat yang sejenis, sehingga masih terlihat karakter asli pada atap ini (Gambar 4.41).

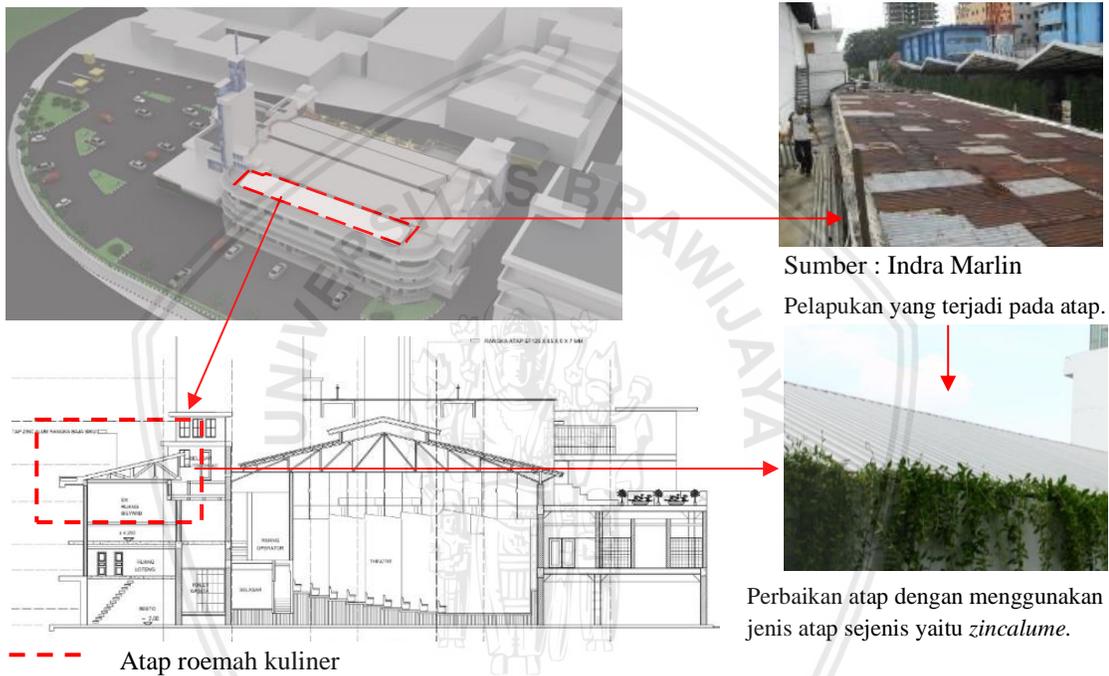
Gambar 4. 55 Deskripsi atap roemah kuliner

Atap bangunan ini berupa atap miring dengan kemiringan sebesar 15° dengan material atap sejenis dengan atap teater yaitu *zincalume*. Atap ini tidak mengalami perubahan yang signifikan, hanya saja mengalami perbaikan dengan penggantian atap dengan material sejenis hanya saja menggunakan material yang lebih baru. Atap ini menaungi roemah kuliner yang berada dibawahnya (Gambar 4.42).

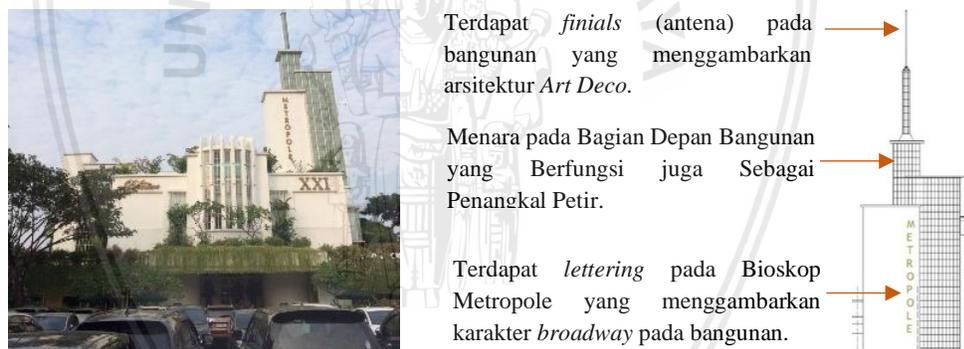
Pada bagian kepala bangunan juga terlihat *finials* yang menjulang tinggi dimana menjadi salah satu ciri khas arsitektur *art deco*. Pada bagian *finials* terlihat tidak ada perubahan pada hasil konservasi. Material *finials* tidak berubah tetap dari beton dengan acian dengan cat berwarna putih lainnya adalah kaca transparan berbentuk kotak 60 cm x 30 cm. Pada hasil konservasi, kaca transparan diganti karena kondisinya yang sudah buruk. *Letterings* yang terletak pada *finials* masih tetap sama dengan jenis huruf yang sama tersusun vertikal "M E T R O P O L E" (Gambar 4.43).

Gambar 4. 56 Deskripsi dinding eksterior

Dinding eksterior pada bangunan ini masih terjaga keasliannya. Bioskop Metropole Jakarta Pusat masih mempertahankan warna bangunannya yang berwarna putih hingga saat ini. Hanya saja pada tahun 1989 – 2007 terdapat *billboard* yang gunanya sebagai informasi sedang ditayangkan film di bioskop.

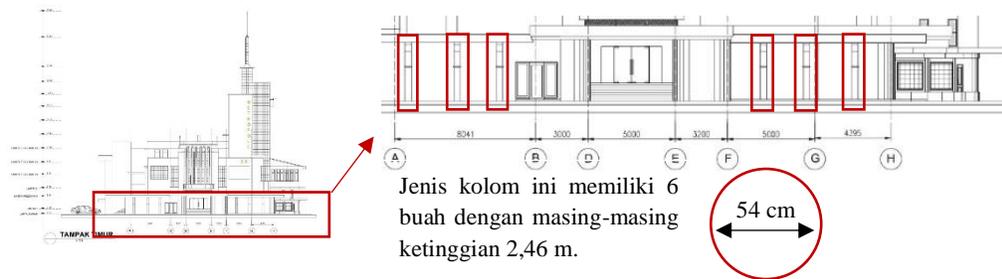
Pada fasade, terdapat beberapa kolom yang diekspos sebagai salah satu estetika sekaligus sebagai struktur utama pada bangunan. Tidak ada perubahan yang terjadi pada kolom, hanya saja pengecatan secara berkala yang dilakukan sebagai bentuk *maintenance*, sehingga keasliannya tetap terjaga dengan baik (Gambar 4.46).

Gambar 4. 59 Kolom Eksterior pada Bioskop Metropole Jakarta Pusat

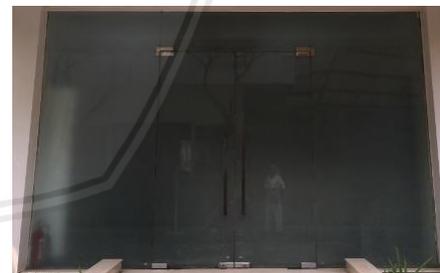
Gambar Pintu

Pintu ini berukuran 80 x 210 cm dengan memiliki dua daun pintu.

Pintu belum mengalami perubahan sehingga dapat terlihat karakter aslinya.

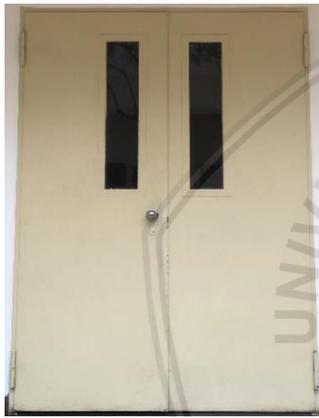
Pintu ini bermaterialkan logam berwarna putih berukuran 60 x 210 cm dengan dua daun pintu.

Pintu berbahan logam karena pintu ini menuju ke ruang utilitas dimana rawan terjadi kebakaran.

Pintu ini hanya dilalui oleh servis, dikarenakan pintu ini untuk loading dock. Servis seperti loading makanan dan minuman pada roemah koeliner, bistro (popcorn dan soda) dan sebagainya. Pintu ini bermaterial logam, dikarenakan pintu ini menuju ruang utilitas yang rawan terhadap kebakaran. Pintudengan finishing cat berwarna putih krem. Pintu ini berukuran 60 x 210 cm dan berwarna putih, dengan seiringnya menuanya umur bangunan pintu ini warna dari pintu ini memudar. Pintu ini belum mengalami perubahan sejak bangunan ini dibangun, sehingga dapat terlihat karakter asli pada pintu ini (Gambar 4. 50).

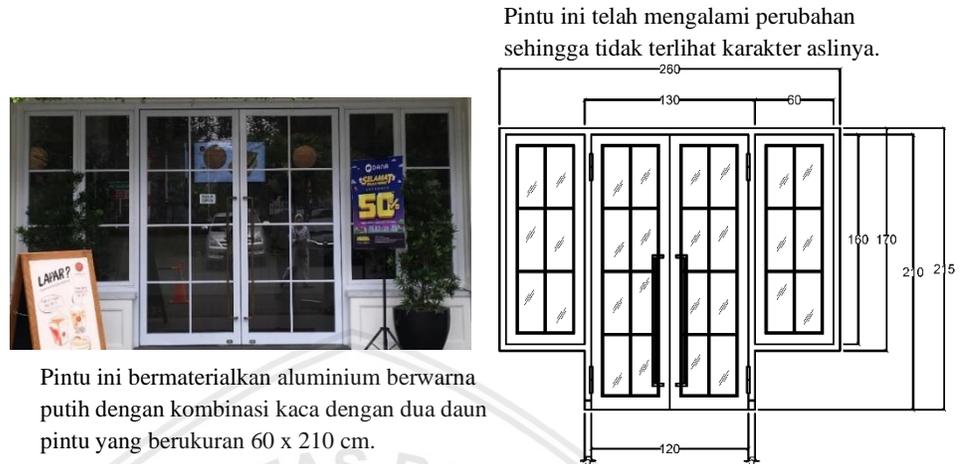
Gambar 4. 64 Deskripsi Jenis Pintu P4

bentuk dan material, tetapi bentuk pada pintu ini disesuaikan dengan bentuk aslinya (Gambar 4.51).

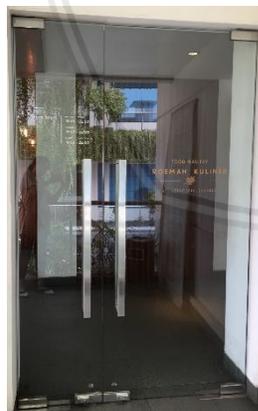
Pintu ini bermaterialkan kaca dengan gagang aluminium yang menyesuaikan dengan fungsi ruangan.

Terdapat tulisan sebagai (signage) informasi operasi pada ruangan ini.

Pintu ini merupakan pintu menuju roemah kuliner. Ruang ini berasal dari outdoor lantai dua yang terhubung dengan tangga. Pintu ini dapat diakses dari parkir sehingga tidak perlu melewati dalam bangunan. Pintu ini tidak berubah, hanya saja pada tahun 2010 pintu ini diubah dengan material yang baru agar terlihat lebih indah (Gambar 4.52).

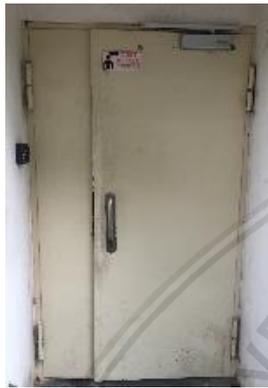
Pintu ini bermaterialkan logam dengan finishing cat berwarna putih dengan dua daun pintu yang berukuran 20 x 60 cm.

Pintu ini belum mengalami perubahan sejak bangunan ini dibangun, sehingga dapat terlihat karakter asli dari pintu ini.

Pintu ini merupakan pintu servis yang berada pada tangga menuju ruang roemah kuliner. Pintu servis ini hanya dapat diakses oleh teknisi. Pintu ini bermaterialkan logam dengan finishing cat berwarna putih yang memiliki dua daun pintu. Pintu ini belum mengalami perubahan sehingga terjaga keasliannya. Hanya saja perubahan yang terjadi berupa pengecatan secara berkala untuk perawatan pada pintu (Gambar 4. 53).

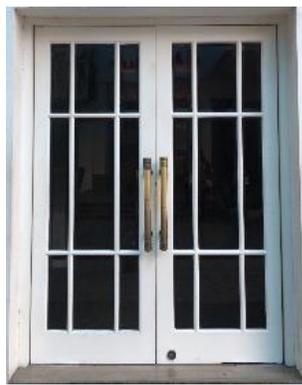
Pintu ini bermaterialkan kayu jati berwarna putih dan kaca. Pintu ini memiliki dua daun pintu yang berukuran 60 x 210 cm.

Pintu ini belum mengalami perubahan berupa perubahan bentuk dan material yang digunakan, sehingga karakter asli pada pintu ini tidak terlihat.

Pintu ini terdapat pada lantai satu dimana pintu ini difungsikan sebagai pintu keluar pengunjung sehabis menonton. Pintu ini memiliki dua daun pintu yang berukuran 60 x 210 cm dengan material kayu jati berwarna putih dan kaca. Pintu ini dapat difungsikan sebagai pintu darurat. Pintu ini telah mengalami perubahan bentuk dari aslinya, perubahan pada pintu ini mengadaptasi gaya arsitektur bangunan *Art Deco* sehingga karakter bangunan asli pada bangunan ini sudah tidak terlihat pada jenis pintu ini (Gambar 4. 54).

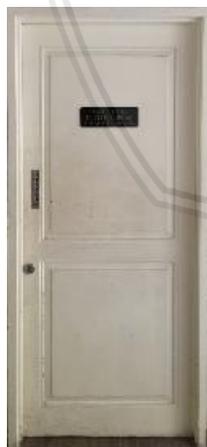
Pintu ini bermaterialkan kayu jati berwarna putih berukuran 60 x 200 cm.

Pintu ini mengalami perubahan berupa penggantian dengan material sejenis karena terjadinya pelapukan pada pintu aslinya.

Pintu ini terdapat pada *entrance*, pintu ini difungsikan sebagai pintu masuk ke ruang istirahat karyawan. Pintu ini hanya memiliki satu daun pintu berukuran 60 cm x 180 cm. Pintu ini menggunakan material kayu jati berwarna putih. Pintu ini tidak memiliki gagang pintu dan dibuka dengan cara didorong. Pintu ini belum mengalami perubahan secara bentuk, hanya saja perubahan yang terjadi merupakan penggantian dengan material sejenis, dikarenakan terjadinya pelapukan pada pintu aslinya (Gambar 4. 55).

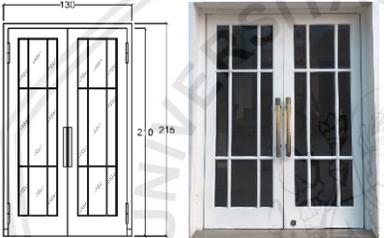
Kayu jati dengan material kaca	Kusen dan pintu berwarna putih	Terdapat lantai satu	pada	Merupakan pintu baru yang tidak berumur lebih dari 50 tahun sehingga tidak memiliki nilai sejarah.

P8	Pintu ke ruang istirahat karyawan dengan ukuran 60 x 120 cm.

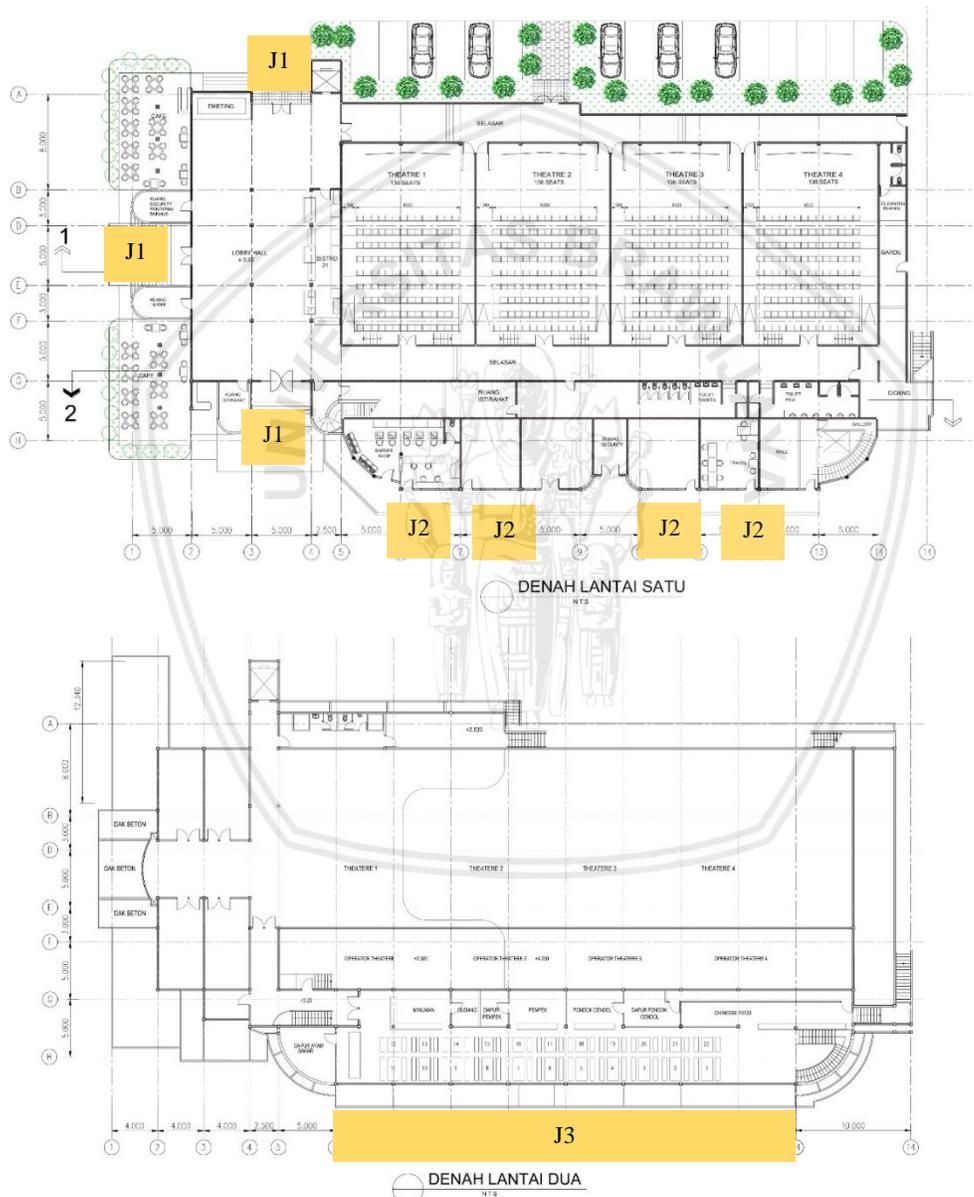
Gambar 4. 69 Peletakan jenis jendela eksterior Bioskop Metropole

Jendela pada bangunan Bioskop Metropole Jakarta Pusat menggunakan kisi kisi kaca dengan kusen kayu berwarna putih, untuk menyelaraskan dengan plafond dan pembeda dengan dinding yang dilapisi kayu agar terkesan harmonis. Jendela pada Ruang Kuliner bersifat pasif, dimana jendela ini tidak dapat dibuka dan hanya berfungsi untuk memasukan cahaya matahari untuk meminimalisir penggunaan lampu (Gambar 4.56).

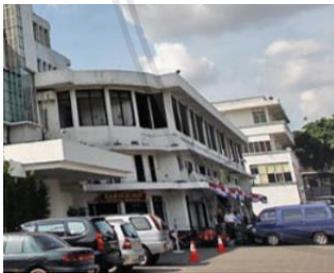
Perubahan bentuk jendela yang adaptasi arsitektur Art deco

Jendela ini terdapat pada ruang Roemah Kuliner yang menjadi jendela visual utama dari bangunan ini. Jendela ini telah mengalami perubahan pada penyangga kaca pada jendela. Lalu jendela ini juga telah mengalami perubahan material yang awalnya berupa material kayu jati sebagai kusen diganti menjadi aluminium berwarna putih. Bentuk pada jendela ini merupakan hasil adaptasi bentuk lama dengan gaya arsitektur Art Deco, dimana adanya penyeimbangan bentuk horizontal dan vertikal (Gambar 4.59).

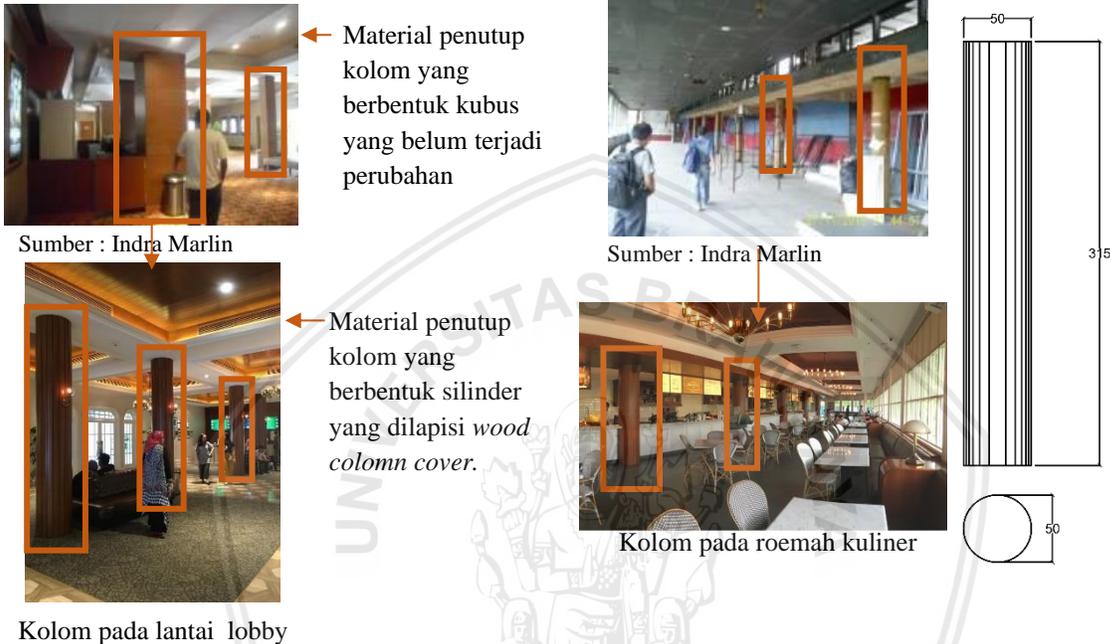
Gambar 4. 73 Kolom pada Bioskop Metropole Jakarta Pusat

Adanya kolom kolom yang terletak pada lobby lantai 1 yang dilapisi *wood column cover* Dengan adanya lampu sebagai elemen dekoratif. Kolom pada lantai satu telah mengalami perubahan bentuk penutup kolom (Gambar 4.60).

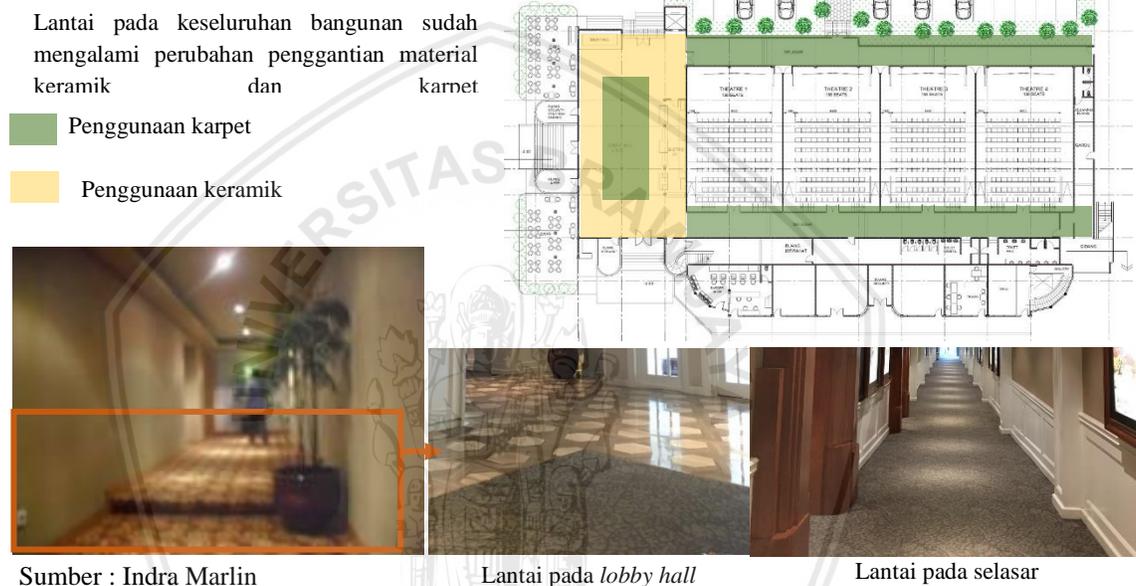
Gambar 4. 74 Lantai pada lantai satu Bioskop Metropole Jakarta Pusat

tua. Pada selasar, material penutup lantai merupakan karpet sejenis yang berada pada hall, yaitu karpet bermotif berwarna hijau tua. Awalnya lantai pada lantai 1 menggunakan material beton dengan acian kasar lalu menggunakan penutup berupa karpet berpola dengan menggunakan warna kuning dan merah yang tersebar pada seluruh lantai di lantai satu. Penggunaan karpet pada lantai berfungsi sebagai peredam kebisingan didalam bangunan, mengingat bangunan ini berfungsi sebagai bioskop sehingga kebisingan dapat diredam pada bangunan ini (Gambar 4. 61).

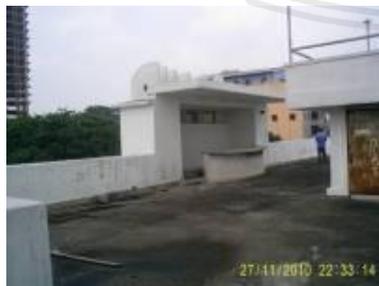
Material penutup lantai hanya dengan beton dengan acian kasar. ←

Material penutup lantai diganti dengan ubin keramik berukuran acak, yaitu 20 x 40 cm dan 40 cm x 40 cm. →

Lantai atap bangunan yang terbuat dari dak beton. Pada bangunan lama, material penutup lantai atap merupakan beton dengan acian kasar yang kondisinya sudah kurang baik. Pada hasil konservasi, material penutup lantai atap diubah seluruhnya menjadi ubin keramik berukuran acak yaitu 40 cm x 20 cm dan 40 cm x 40 cm (Gambar 4.65).

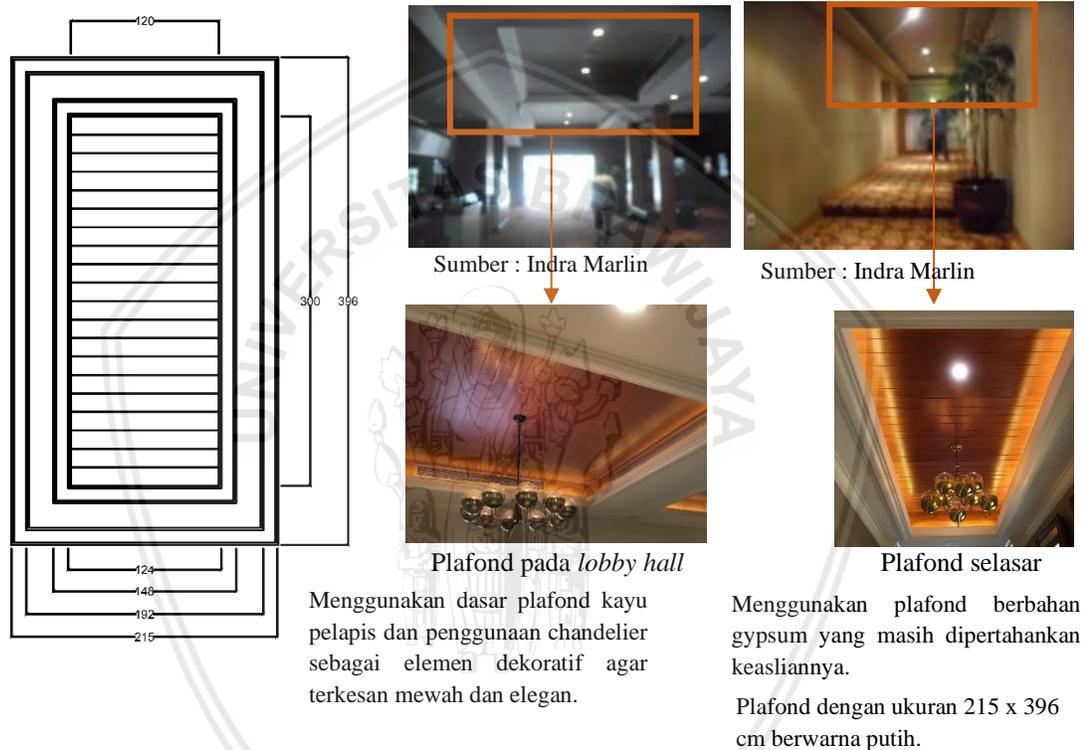
Gambar 4. 79 Plafond pada lantai satu Bioskop Metropole Jakarta Pusat

Terdapat ac yang disebar pada plafond, plafond menggunakan material kayu dan ditutupi material gypsum berwarna putih ditiap ruangnya. Bentuk gypsum ini terdapat list atau garis-garis yang membentuk persegi panjang. Bentuk dari plafond ini masih dipertahankan hanya saja pada dasar langit langit diubah dengan penggunaan penutup berupa kayu lapisan agar terlihat tidak polos yang berwarna coklat. Terdapat lampu yang terkesan jaman dahulu (chandelier) dengan penggunaan material kuningan (Gambar 4.66).

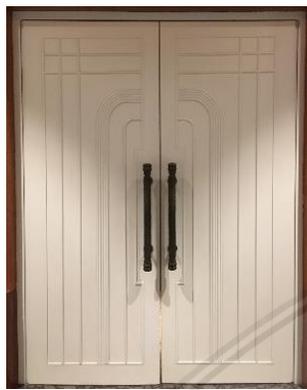
Gambar 4. 80 Pintu Masuk Teater Bioskop Metropole Jakarta Pusat

Pintu masuk teater ini telah mengalami perubahan dikarenakan pintu sebelumnya rusak telah mengalami pelapukan sejak bangunan ini terbengkalai dan pintu ini tidak memungkinkan bila dipakai lagi, maka pintu masuk teater ini harus diganti dengan yang baru. Pintu ini menggunakan material kayu jati berwarna putih dengan gagang pintu

yang terbuat dari kuningan. Pintu ini memiliki dua daun pintu yang memiliki ukuran 60 x 210 cm. Jenis pintu ini terdapat 4 buah yang diletakan pada selasar yang berfungsi sebagai pintu masuk pengunjung teater (Gambar 4.67).

Adanya ornamen berupa garis vertikal dan horizontal yang mengadaptasi gaya *Art Deco*.

Pintu berwarna putih dengan gagang pintu bermaterialkan logam.

Pintu ini telah mengalami perubahan, sehingga tidak terlihat karakter aslinya.

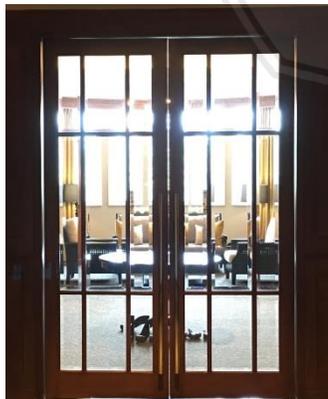
Gambar 4. 84 Pintu Ruang Meeting Bioskop Metropole Jakarta Pusat

Pintu ruang meeting terletak pada lantai dua, pintu ini memiliki dua daun pintu yang berukuran 60 x 210 cm dengan material kayu yang diekspos dan menggunakan kaca. Pintu jenis ini berjumlah satu buah dan terletak pada ruang meeting yang berada pada lantai dua. Pintu ini berfungsi sebagai penghubung selasar lantai dua menuju ruang meeting. Jenis pintu ini merupakan pintu baru yang berusia kurang dari 50 tahun, sehingga tidak memiliki nilai sejarah (Gambar 4.71).

Pintu jenis ini merupakan jenis pintu baru yang bentuknya menyesuaikan dengan gaya bangunan.

Kusen dan daun pintu menggunakan material kayu dan kombinasi kaca.

Jenis pintu ini merupakan jenis pintu baru yang tidak memiliki nilai sejarah.
