BAB IV

HASIL DAN PEMBAHASAN

4.1. Tinjauan Objek Penelitian

4.1.2. Sejarah Stasiun Tanjung Priok

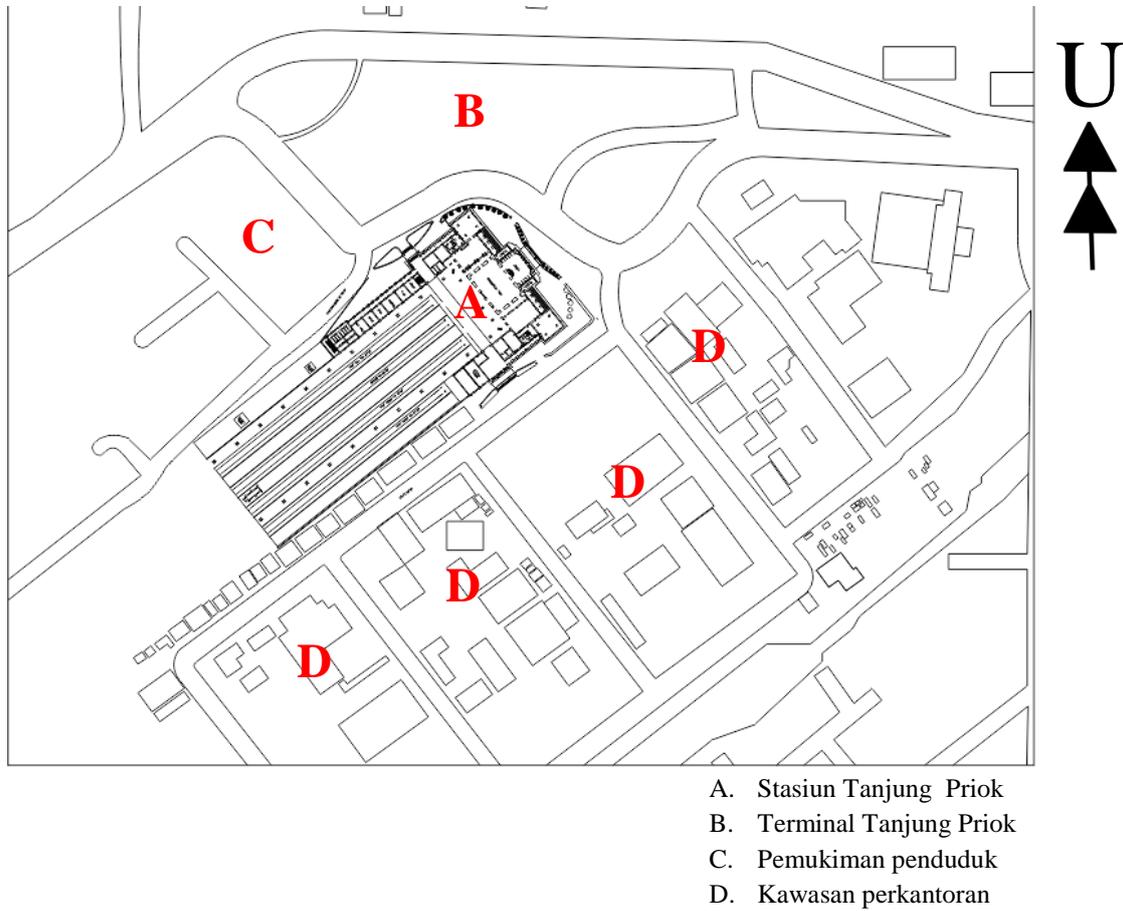
Gambar 4. 3 Layout Plan Kawasan

Data fisik bangunan eksisting yang tertera berupa siteplan, layout plan, denah, dan tampak bangunan. (Gambar 4.3 s/d Gambar 4.10)

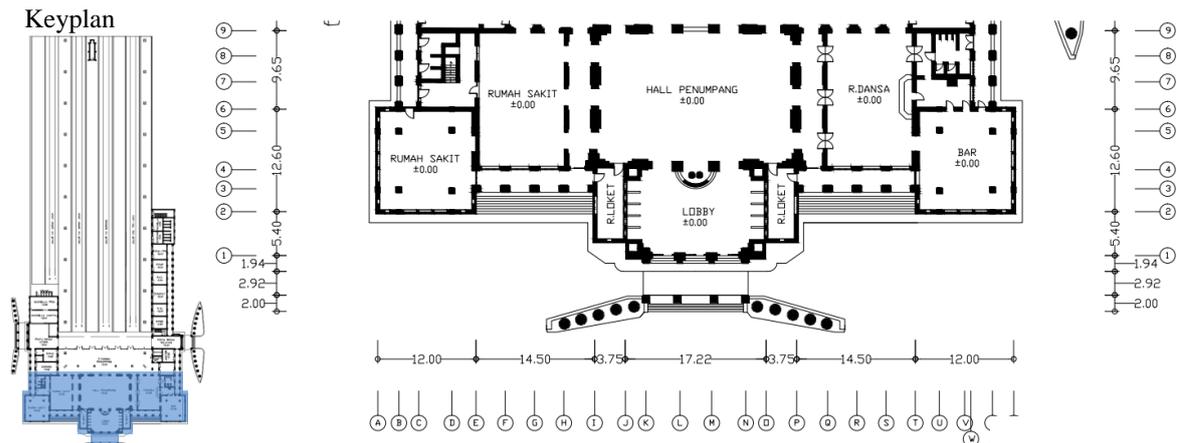
Bagian timur bangunan merupakan area pintu masuk utama, ruang yang terdapat pada bagian timur adalah lobby, hall penumpang, ruang loket, ruang dansa, bar, dan rumah sakit. (Gambar 4.14)

Gambar 4. 14 Fungsi Ruang Bagian Timur Bangunan

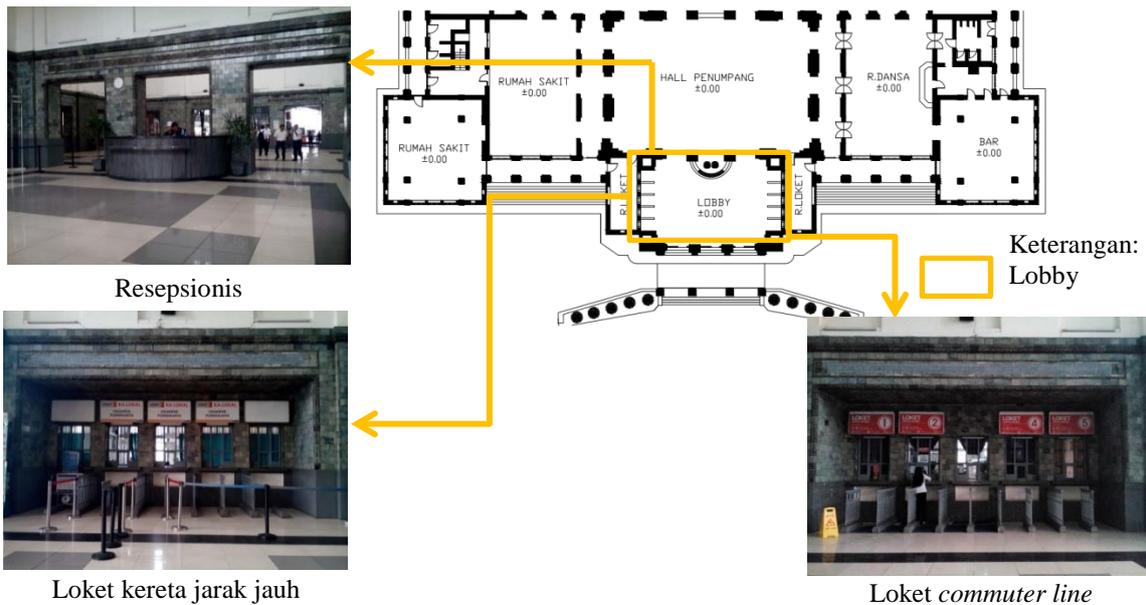
Peletakan lobby berada di tengah bangunan dan langsung menghadap pintu utama. Lobby memiliki ketinggian plafon 9 meter, di sisi kanan dan kiri lobby terdapat loket penjualan tiket kereta jarak jauh Cikampek Purwakarta dan loket *Commuter line* yang dapat diakses sejak pukul 5 pagi. Terdapat pula meja resepsionis yang dijaga oleh PKD (petugas keamanan dalam) setempat. (Gambar 4.15)

Gambar 4. 15 Letak Lobby Terhadap Bangunan

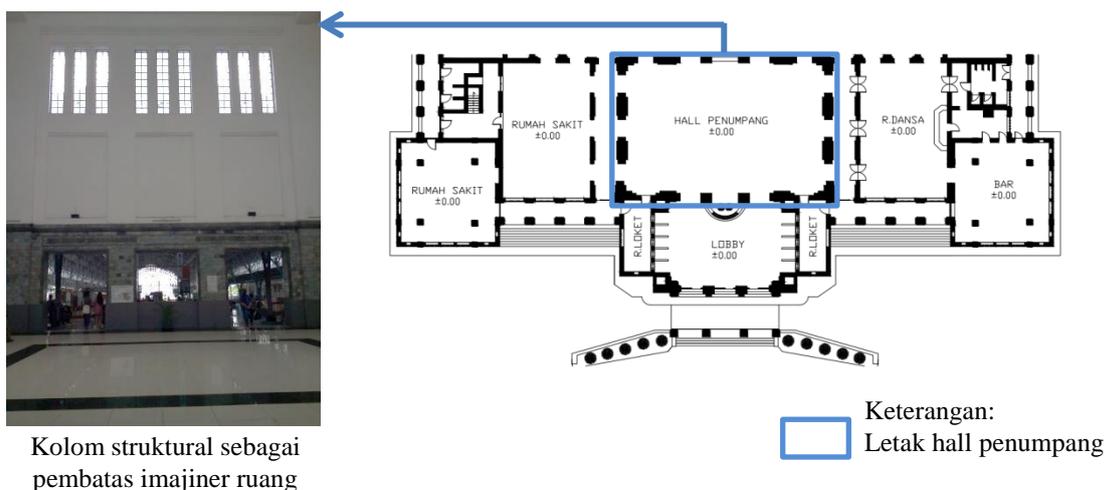
Hall penumpang merupakan ruang transisi dari lobby menuju ruang tunggu penumpang. Pada saat ruang dansa, bar, dan rumah sakit yang berada di sisi kanan dan kiri hall masih berfungsi, hall penumpang juga berfungsi sebagai ruang transisi untuk mencapai ketiga ruang tersebut. Hall penumpang memiliki ketinggian plafon tertinggi pada bangunan stasiun Tanjung Priok yaitu 15 meter. Tidak ada dinding pembatas antara hall dan ruang disekitarnya, pembatas ruang imajiner berupa kolom struktural dengan finishing cat, plester dan batu alam. (Gambar 4.16)

Gambar 4. 16 Letak Hall Penumpang Terhadap Bangunan

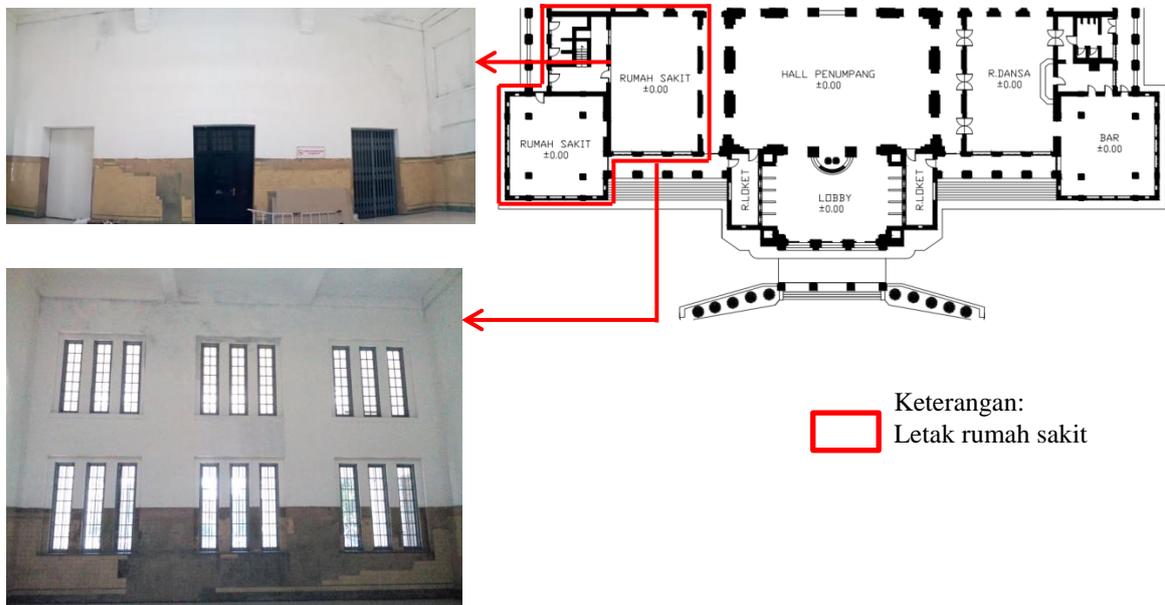
Area rumah sakit berada di sisi kanan bangunan stasiun, memiliki ketinggian plafon 8 meter, terdapat akses menuju lantai 2 dengan fungsi ruang yang sama namun saat ini seluruh fungsi rumah sakit tersebut sudah dinon-aktifkan dan sudah mengalami kerusakan karena kurangnya perawatan. (Gambar 4.17)

Gambar 4. 17 Letak Rumah Sakit Terhadap Bangunan

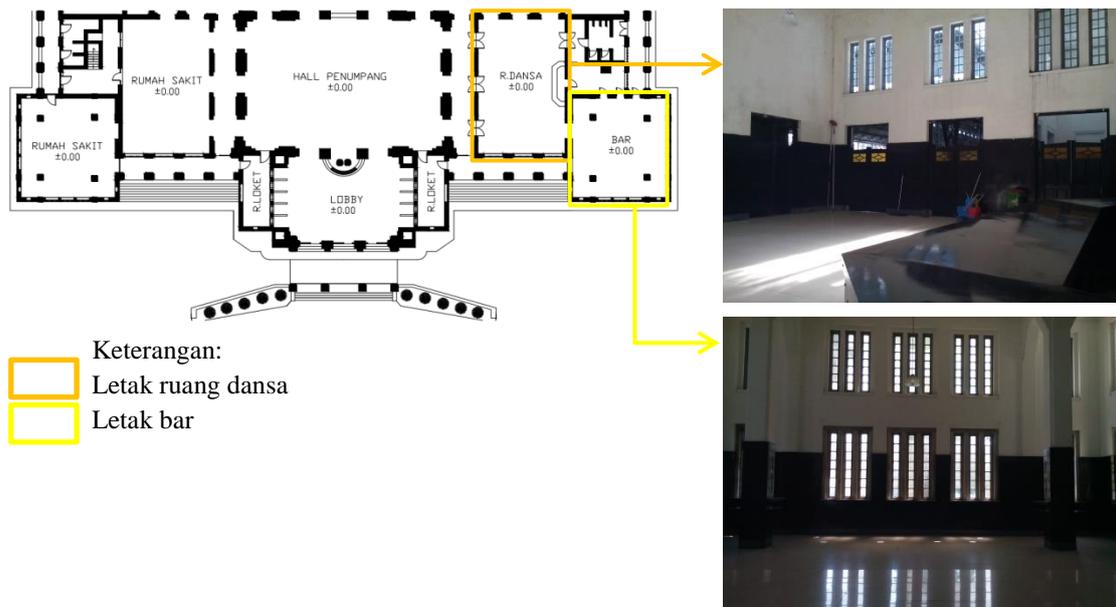
Ruang dansa dan bar merupakan bentuk *mirroring* dari area rumah sakit stasiun Tanjung Priok. Terletak di kiri barat bangunan juga memiliki tinggi plafon 8 meter. Keterawatan ruang ini lebih terjaga dibanding area rumah sakit, terlihat dari kondisi ornamen yang terdapat pada ruang tersebut. Pada meja bar terdapat pintu yang menghubungkan ke dalam area servis yang digunakan sebagai ruang preparasi menu pada bar. Pada ruang preparasi terdapat shaft yang berfungsi sebagai lift makanan dari dapur di lantai 2, terdapat pula tangga putar dengan lebar 70cm yang digunakan untuk menuju dapur dan disebelahnya terdapat tangga sejenis mengarah ke bawah bangunan menuju bunker. (Gambar 4.18 dan Gambar 4.19)

Gambar 4. 18 Letak Ruang Dansa dan Bar Terhadap Bangunan

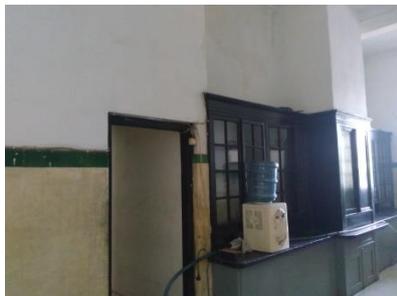
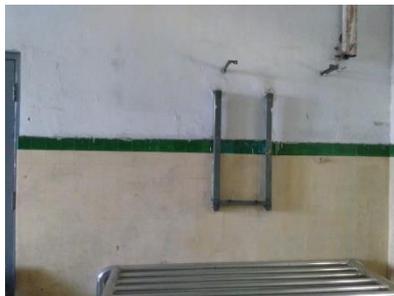
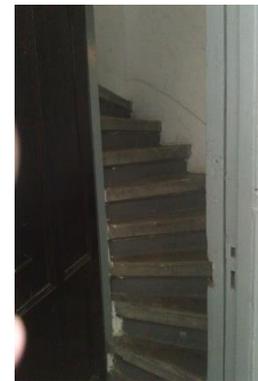
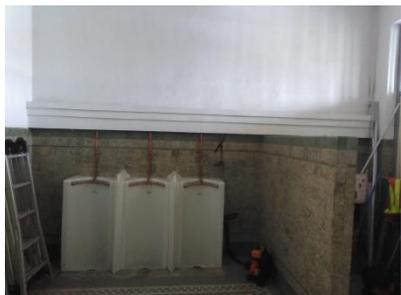
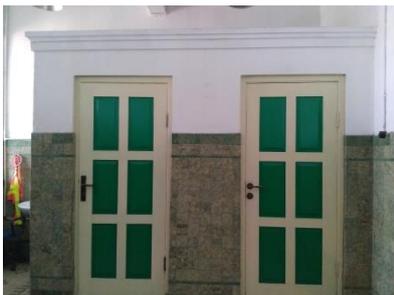
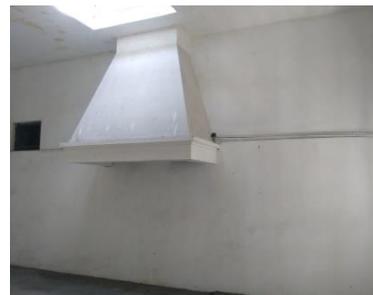
Gambar 4. 19 Ruang Servis Penunjang Ruang Dansa dan Bar

Ruang preparasi menu bar

Tangga menuju dapur di lantai 2

KM/WC Bar

Dapur

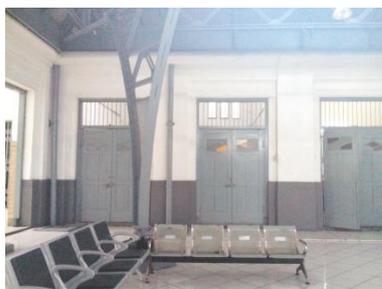
Gambar 4. 21 Letak Ruang Tunggu Penumpang Terhadap Bangunan

Ruangan ini memiliki luas 598,55 m², berfungsi sebagai tempat calon penumpang kereta menunggu kereta yang akan ditumpangi datang. Terletak di barat daya hall dan tidak pernah mengalami perubahan fungsi. Terdapat kursi tunggu yang dapat menampung 72 calon penumpang. (Gambar 4.21)

Kursi duduk yang disediakan pada ruang tunggu

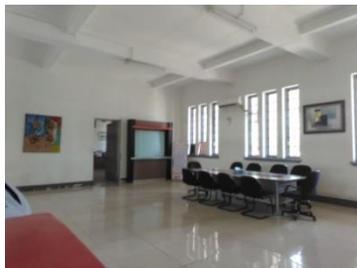
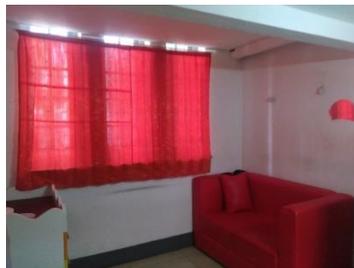
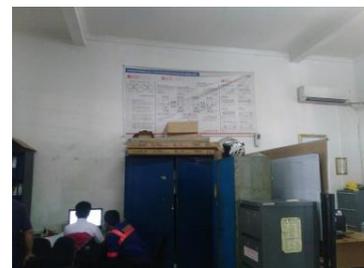
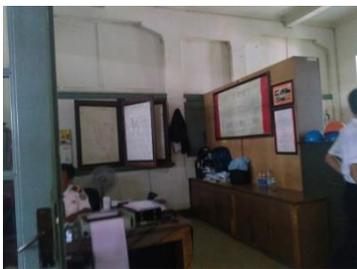
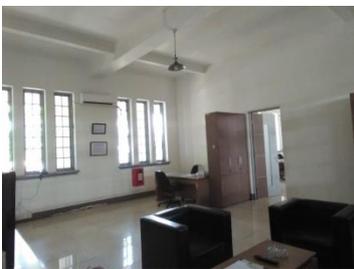
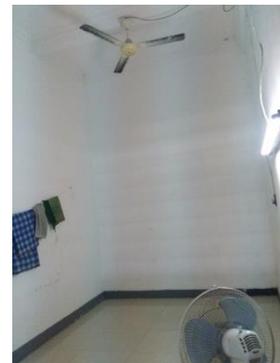
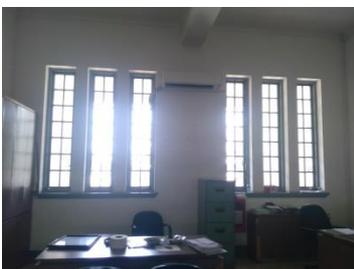
Gambar 4. 27 Ruang Staff Stasiun Tanjung Priok

Ruang rapat

Ruang laktasi

PUK-TPK (Pengawas Urusan Kereta Tanjung Priok)

PAP (Pengawas Peron)

Ruang Kepala Stasiun

Musholla Staff

Ruang Tata Usaha

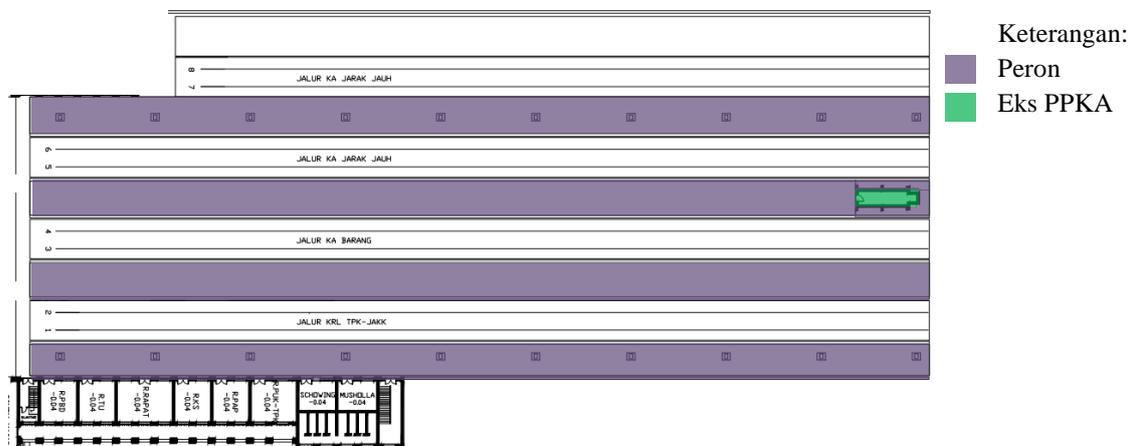
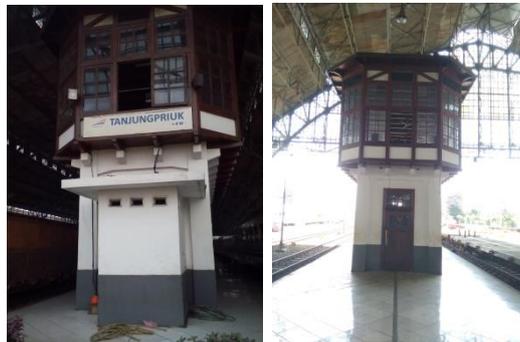
Gambar 4. 28 Letak Peron dan Eks PPKA Terhadap Bangunan

Jenis peron yang terdapat di stasiun Tanjung Priok berdasarkan letaknya adalah peron pulau, yaitu peron yang posisinya diapit oleh dua jalur kereta atau lebih. Terdapat delapan jalur kereta yang dimiliki oleh stasiun ini dengan kegunaan antara lain, jalur 1 untuk menyimpan gerbong, jalur 2 untuk jalur *commuter line* dan pada saat malam hari berfungsi sebagai jalur kereta barang, jalur 3 sebagai jalur kereta barang, jalur 4 untuk menyimpan gerbong, jalur 5 hingga 8 untuk kereta jarak jauh Cikampek Purwakarta. Pada peron tengah yang diapit dengan jalur 4 dan 5 terdapat bangunan tunggal yang dulunya berfungsi sebagai ruang PPKA namun saat ini sudah tidak digunakan lagi. (Gambar 4.28)

Eks ruang PPKA stasiun Tanjung Priok

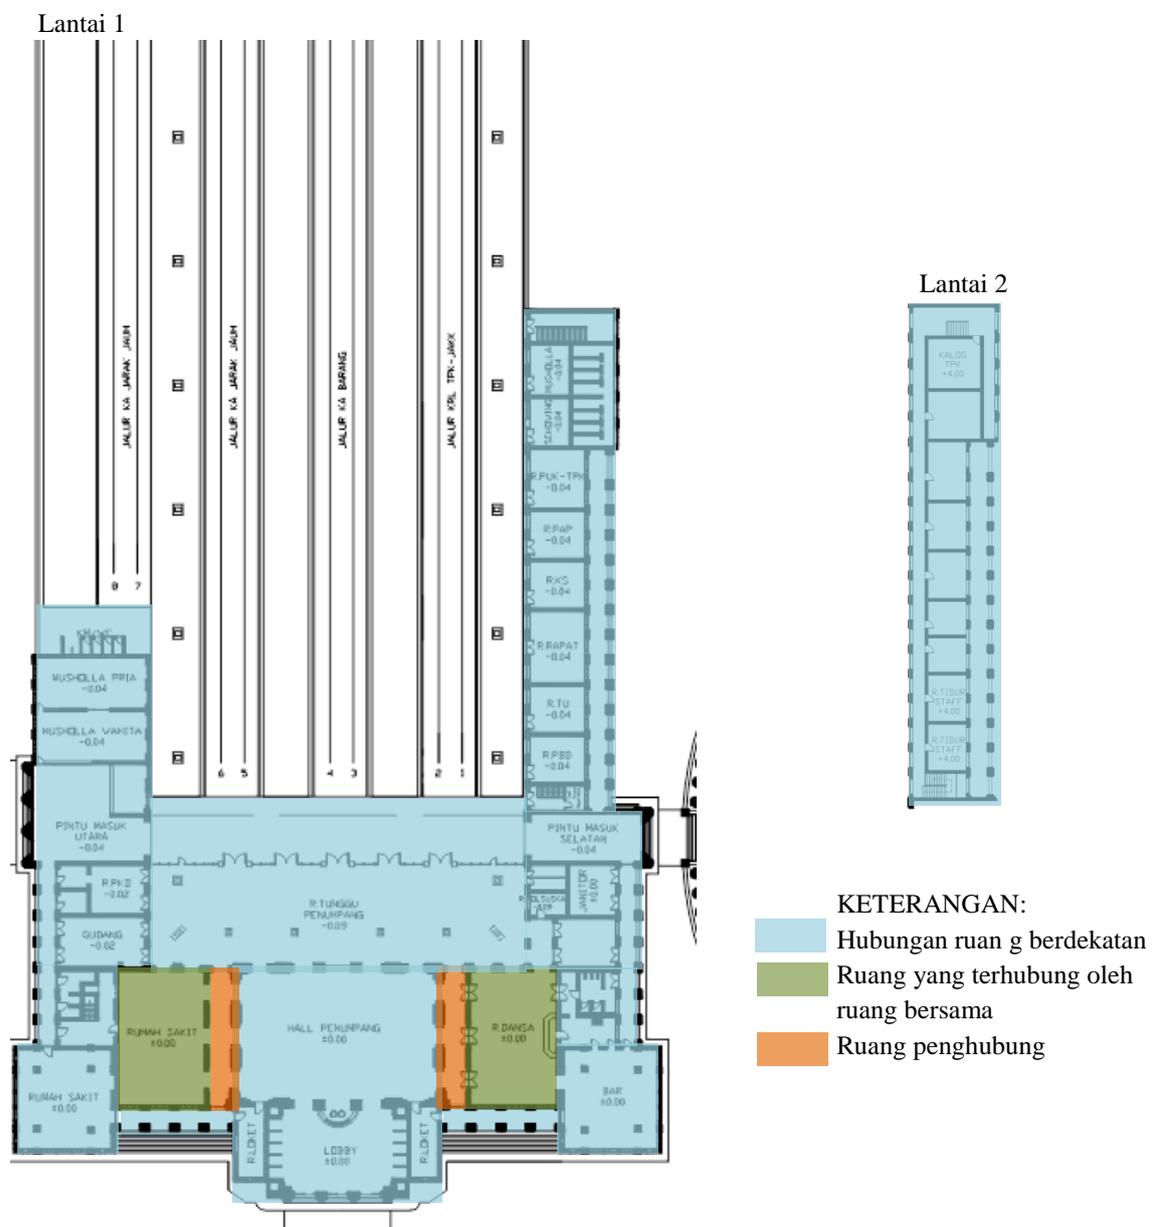
Hubungan ruang adalah cara yang digunakan dalam menghubungkan satu ruang dengan ruang yang lain. Stasiun Tanjung Priok merupakan bangunan yang memiliki bentuk persegi panjang dengan susunan ruang yang membentuk pola linier dilihat dari susunan ruang yang berjejer sehingga membentuk persegi panjang vertikal, mayoritas hubungan antar ruang yang terbentuk adalah hubungan ruang berdekatan dan ruang yang dihubungkan oleh ruang bersama yaitu ruang dansa dan rumah sakit. Hubungan ruang yang terdapat pada bangunan merupakan asli tanpa perubahan karena tidak ada penambahan ruang yang menyebabkan perubahan pada hubungan ruang asli. (Gambar 4.30)

Gambar 4. 30 Hubungan Ruang Stasiun Tanjung Priok

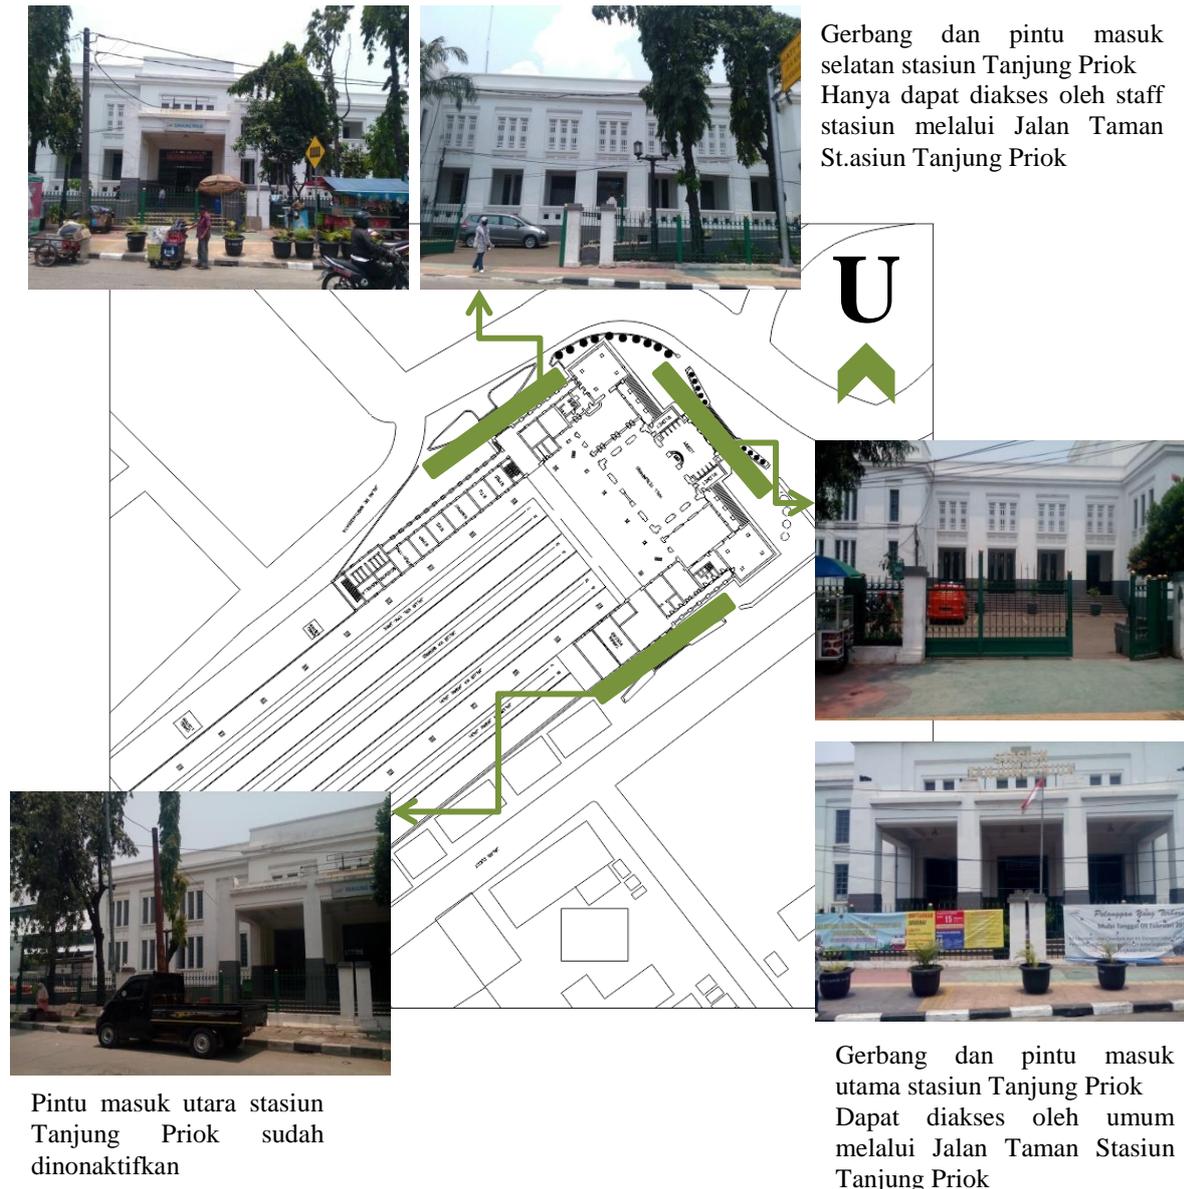
Gambar 4. 31 Pencapaian Menuju Bangunan

Pencapaian menuju bangunan stasiun merupakan pencapaian langsung, hal ini dapat terlihat dari posisi Jalan Taman Stasiun Tanjung Priok terhadap gerbang pintu masuk bangunan, serta posisi gerbang menuju pintu masuk utama. Terdapat 2 pintu masuk dari selatan dan utara bangunan yang juga memiliki jenis pencapaian langsung namun keduanya saat ini dinonaktifkan untuk umum, pintu masuk selatan masih dapat diakses khusus staff stasiun Tanjung Priok. (Gambar 4.31)

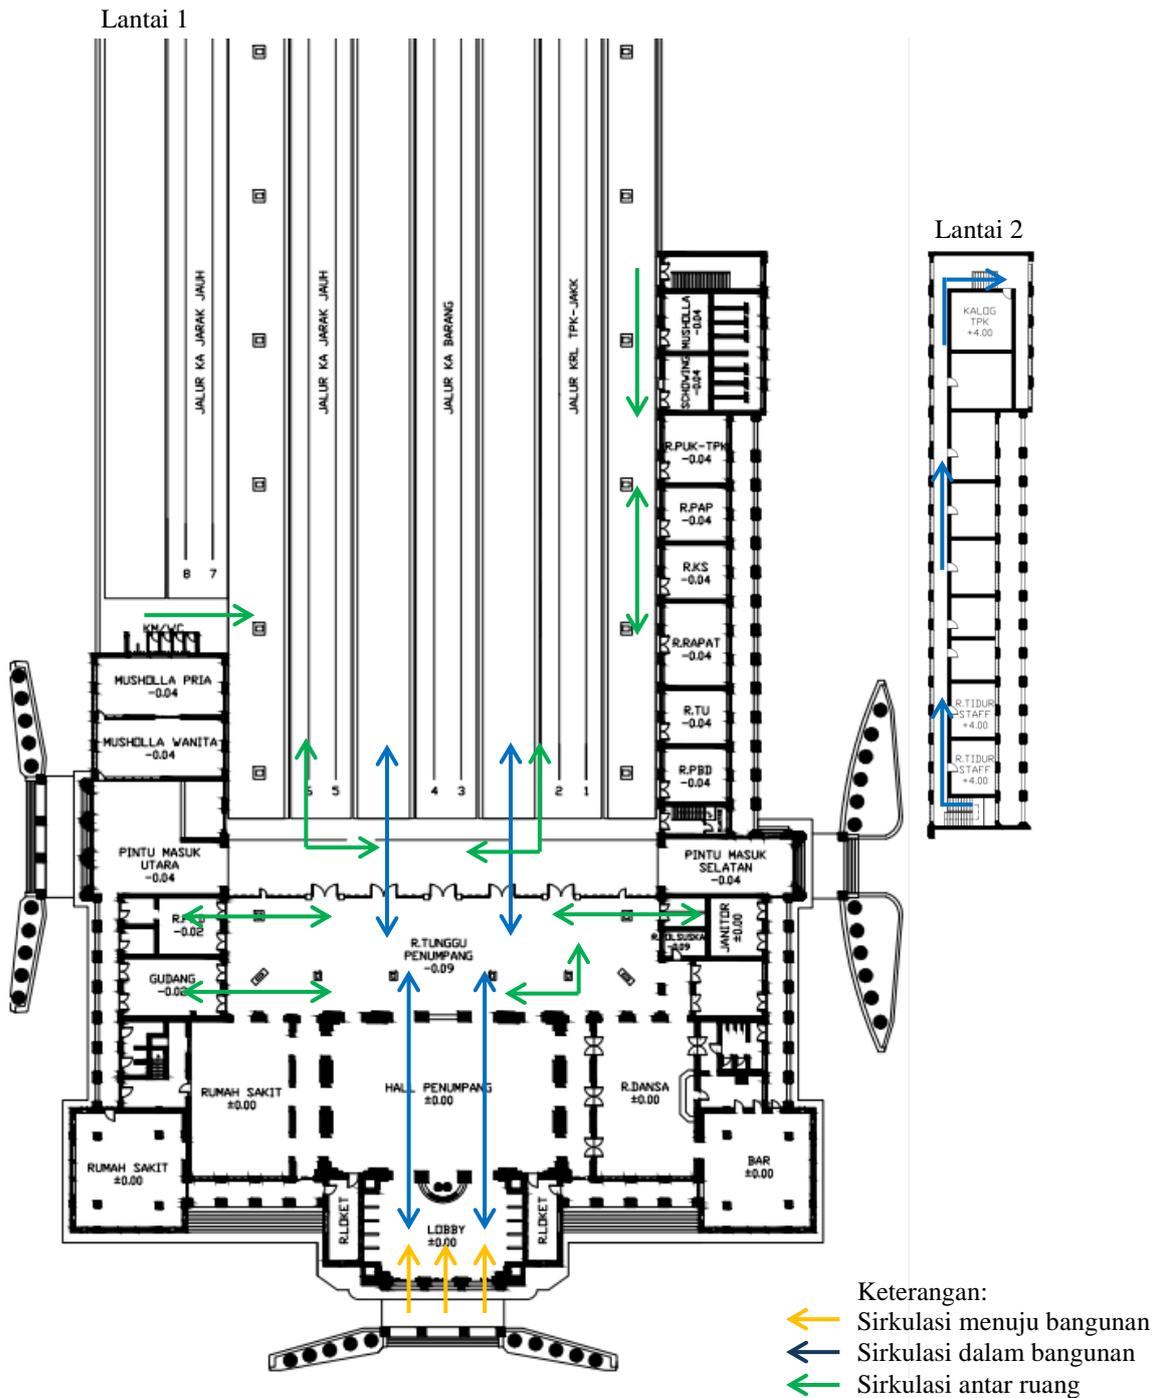
Alur sirkulasi pada bagian dalam bangunan dimulai dari pintu masuk utama menuju lobby tempat penjualan tiket menuju hall penumpang dan ruang tunggu, sirkulasi bangunan saat ini berbentuk linier dan sudah mengalami perubahan pola alur dari awal dibangun yang mulanya membentuk pola central karena pintu masuk samping serta ruang di sisi kanan dan kiri bangunan yang dulu merupakan bar, ruang dansa, dan rumah sakit saat ini sudah tidak difungsikan lagi. (Gambar 4.32 dan Gambar 4.33)

Gambar 4. 32 Alur Sirkulasi Bangunan Pada Tahun 2017

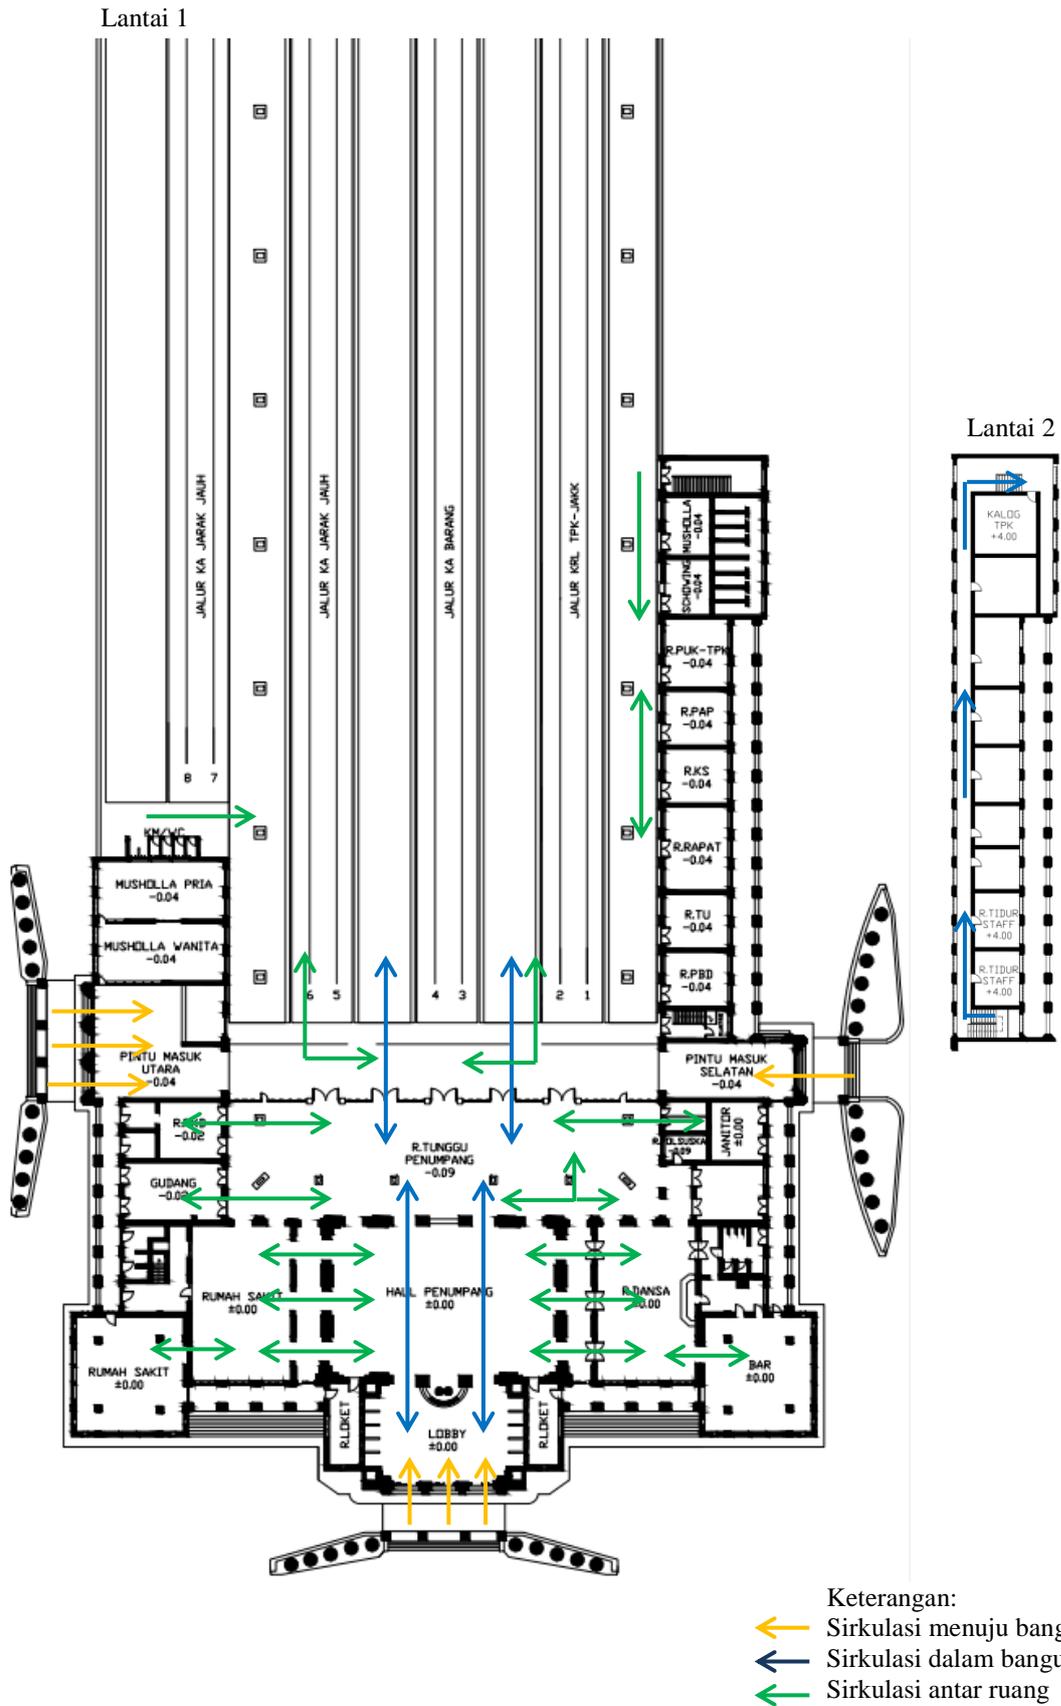
Gambar 4. 33 Alur Sirkulasi Bangunan Pada Tahun 1914-an

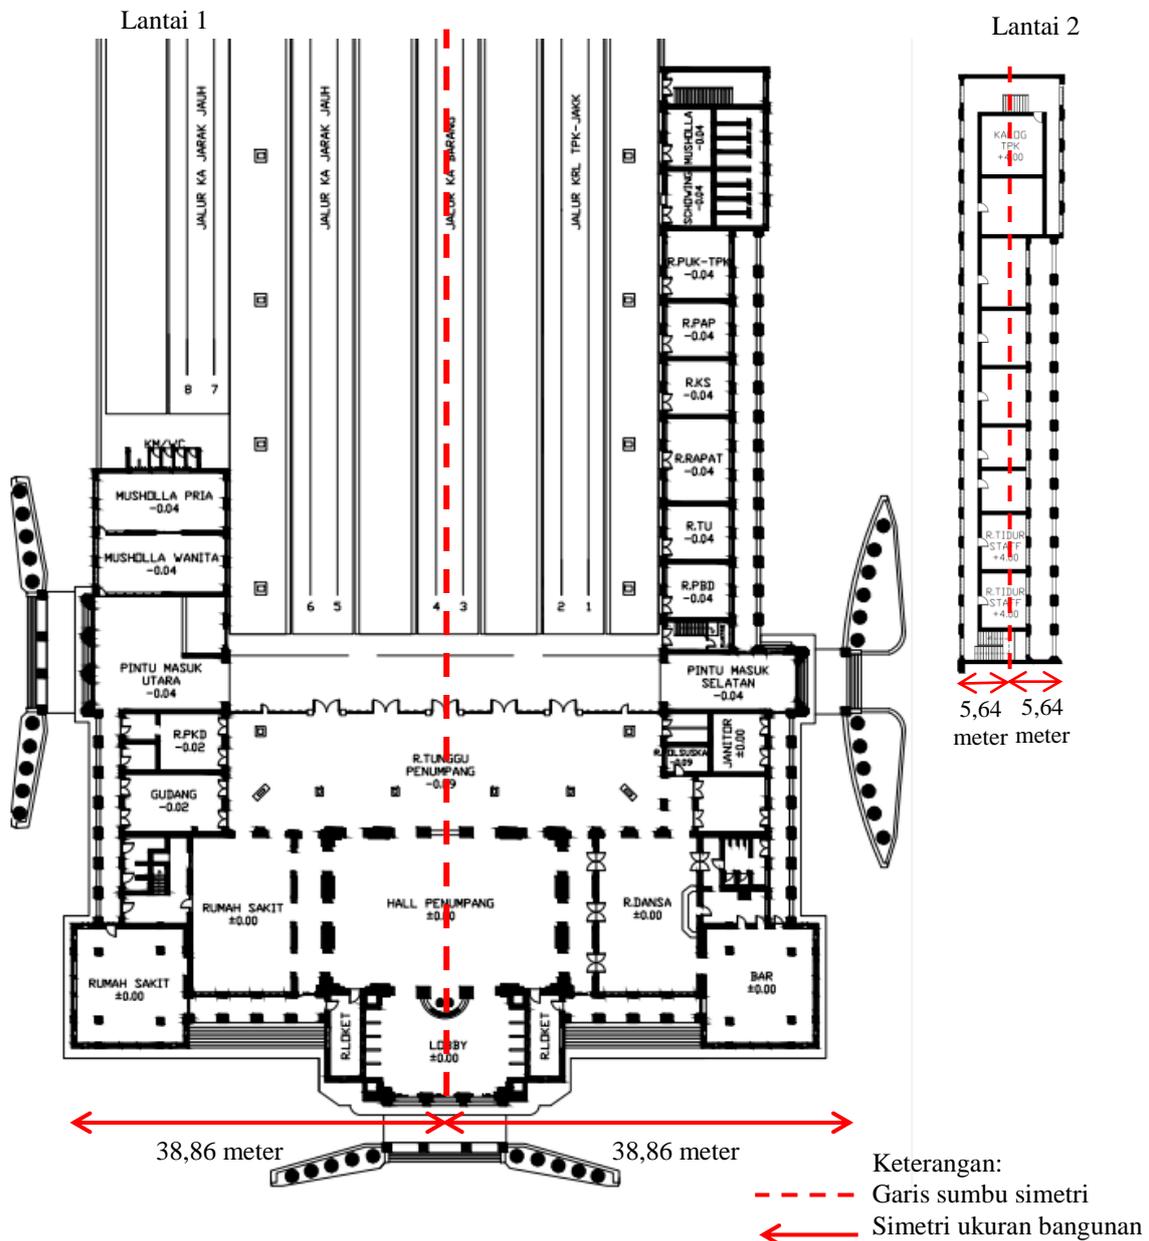
Bangunan memiliki ukuran dan pola bentuk yang simetri bilateral jika ditarik garis membujur pada area lobby hingga peron. (Gambar 4.35)

Gambar 4. 35 Simetri Pada Bangunan

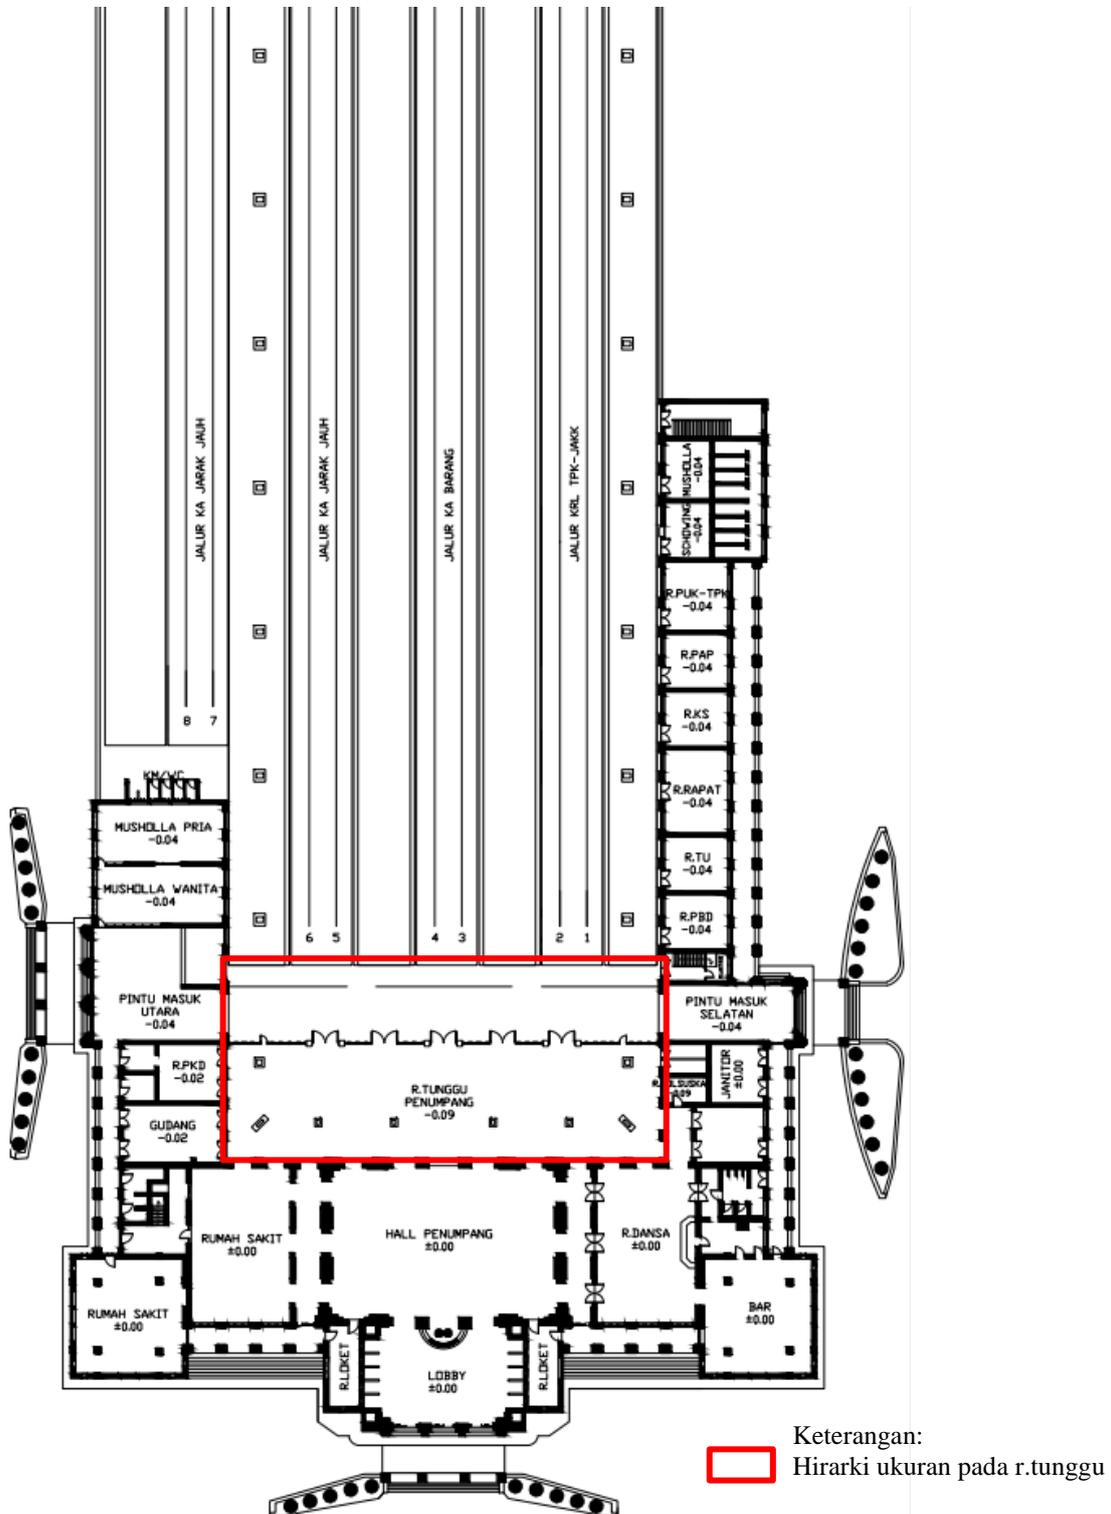
Hirarki ukuran yang muncul dari bangunan stasiun Tanjung Priok terdapat pada ruang tunggu penumpang karena luas ruangnya yang paling besar dari seluruh ruang yang ada pada bangunan. (Gambar 4.38)

Gambar 4. 38 Hirarki Ukuran Pada Bangunan

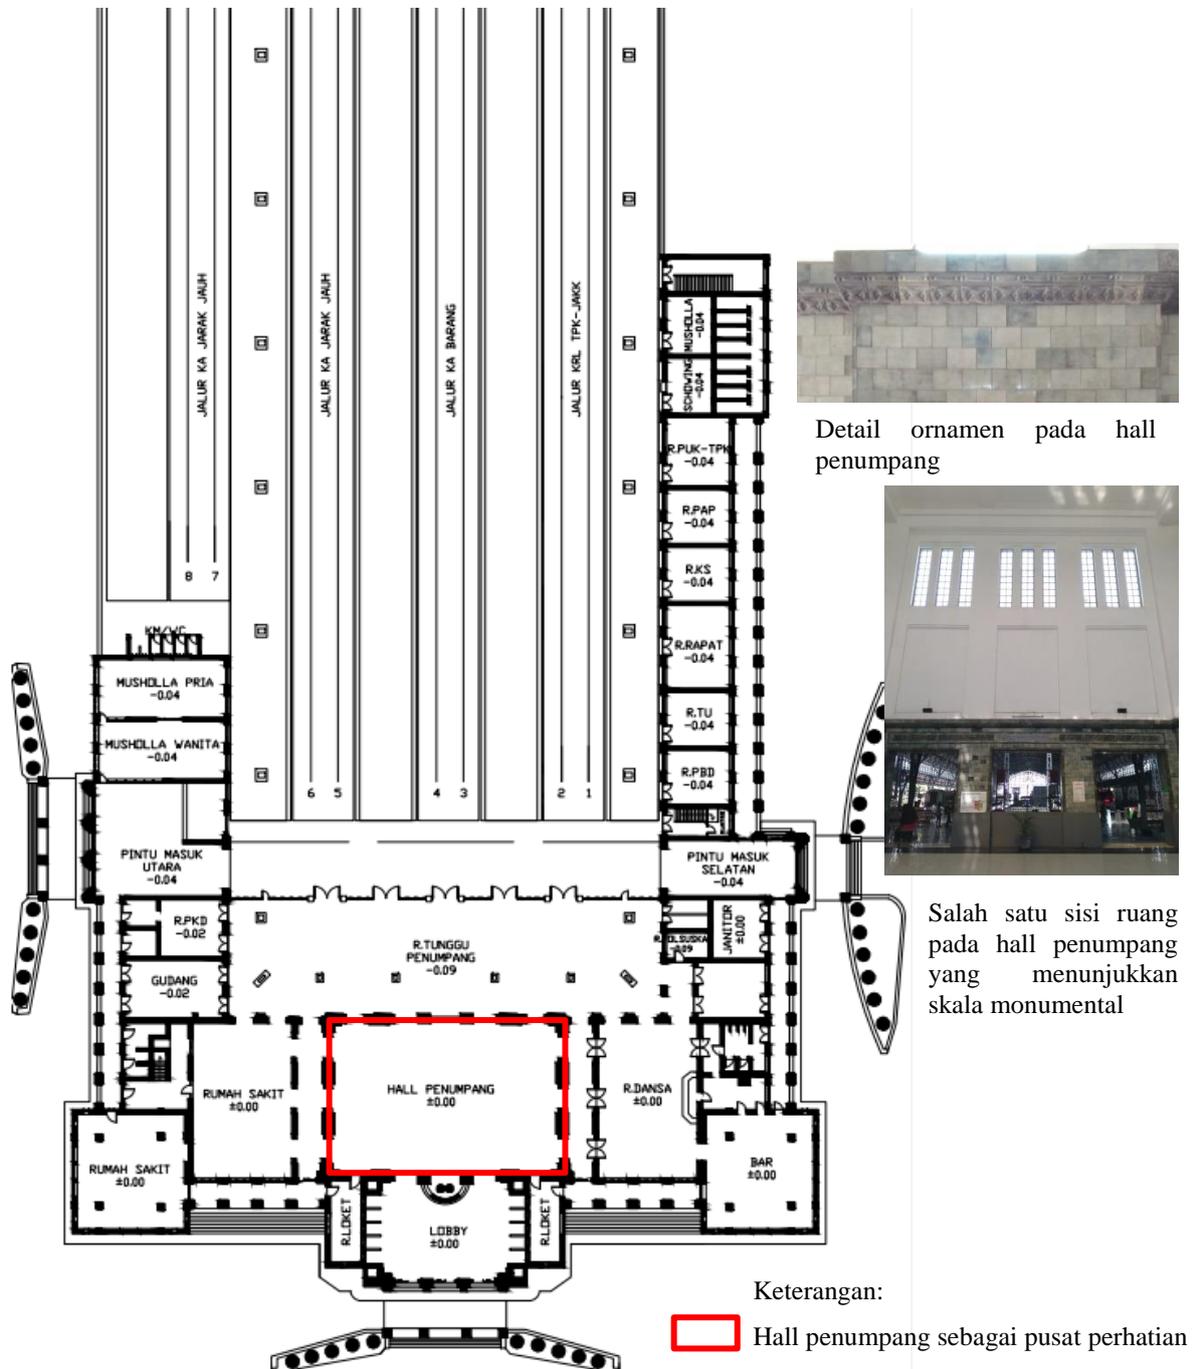
Pusat perhatian yang muncul pada bangunan stasiun Tanjung Priok terdapat pada hall penumpang karena ketinggian plafonnya yang mencapai 15 meter menunjukkan skala monumental dan munculnya ornamen pada kolom di ruang tersebut. (Gambar 4.39)

Gambar 4. 39 Pusat Perhatian Pada Bangunan

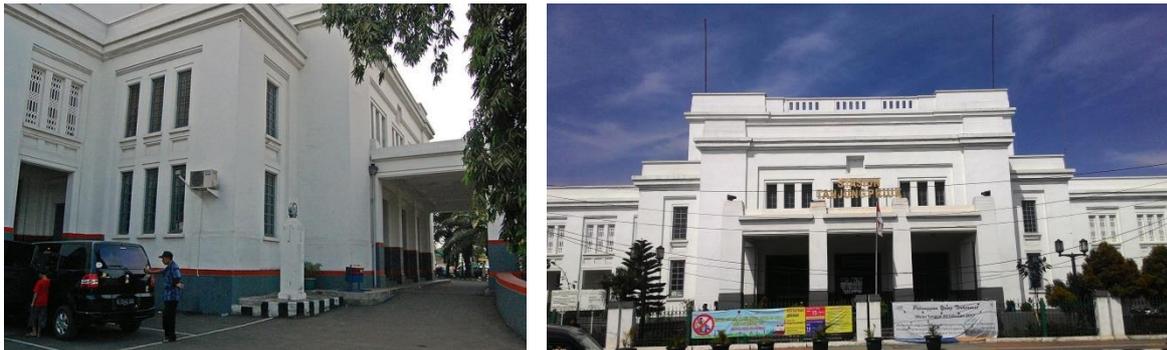
Gambar 4. 40 (kiri) fasade bangunan tahun 2015, (kanan) fasade bangunan tahun 2017

Fasade adalah bagian muka yang merupakan selubung dari suatu bangunan. Pada stasiun Tanjung Priok, secara garis besar fasade bangunan tidak mengalami perubahan kecuali warna cat yang sebelum dilakukan renovasi di tahun 2015 menggunakan warna putih, list oranye, dan abu abu. Saat ini fasade bangunan dicat menggunakan warna putih dan abu abu. (Gambar 4.40 dan Gambar 4.41)

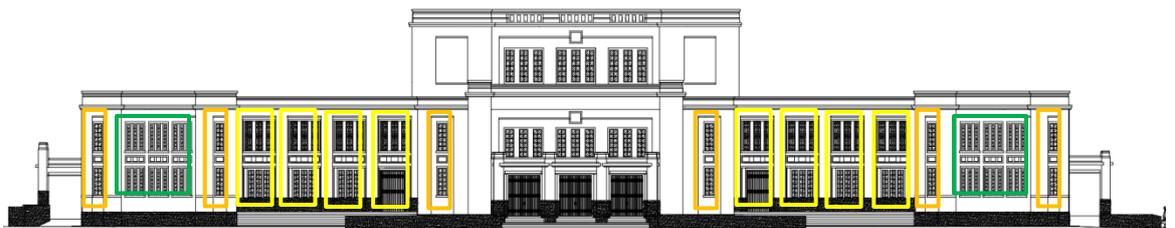
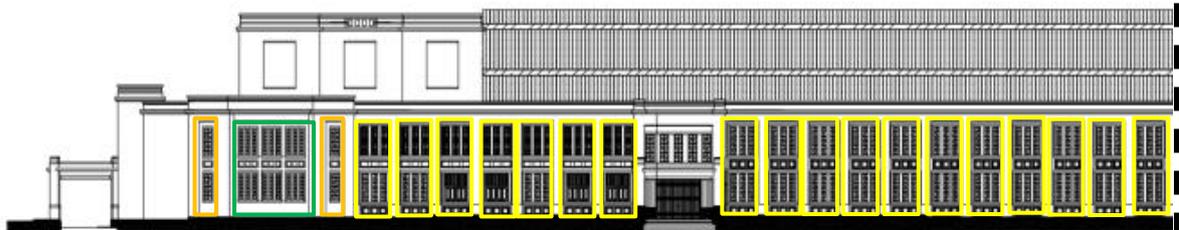
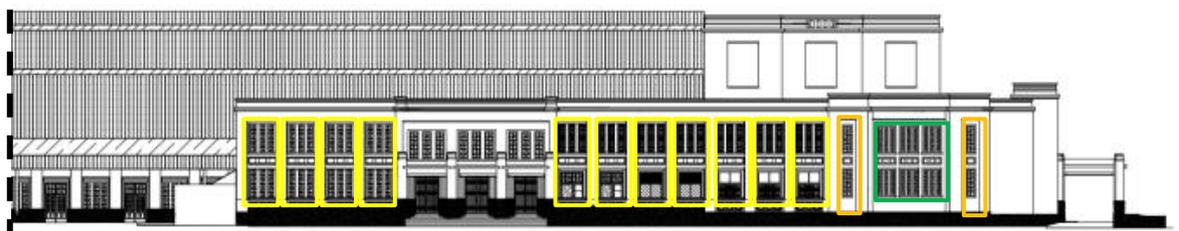
Gambar 4. 42 Pola Pembentuk Elemen Fasade Bangunan

Stasiun Tanjung Priok merupakan bangunan tunggal yang memiliki bentang panjang diimbangi oleh bidang vertikal yang juga tinggi sehingga kesan yang muncul pada bangunan adalah kesan monumental. Meskipun tampak depan bangunan memiliki kesimetrisan yang tinggi, keseluruhan selubung bangunan yang terdiri dari empat sisi memiliki tampilan yang berbeda menyesuaikan fungsi yang dimiliki oleh setiap sisi bangunan namun tetap menunjukkan suatu kesatuan yang terbentuk dari pola dan perulangan elemen pembentuk fasade berupa pintu, jendela, dinding dan jalusi. (Gambar 4.42)

Tampak depan

Tampak utara

Tampak selatan

- Pola 1
- Pola 2
- Pola 3

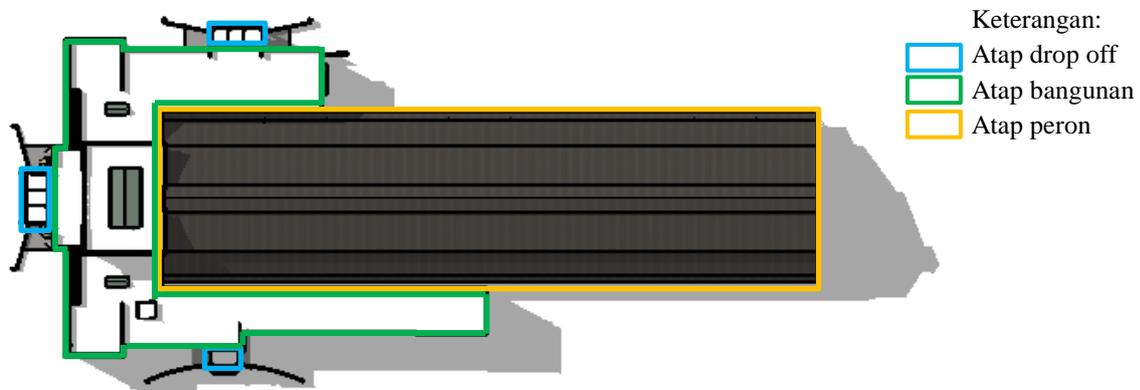
Bangunan stasiun Tanjung Priok memiliki dua jenis bentuk atap yang digunakan, atap datar dan atap pelana bertingkat. Keseluruhan atap merupakan atap asli yang tidak mengalami perubahan pada bentuk maupun material. (Gambar 4.43)

Gambar 4. 43 Atap Stasiun Tanjung Priok

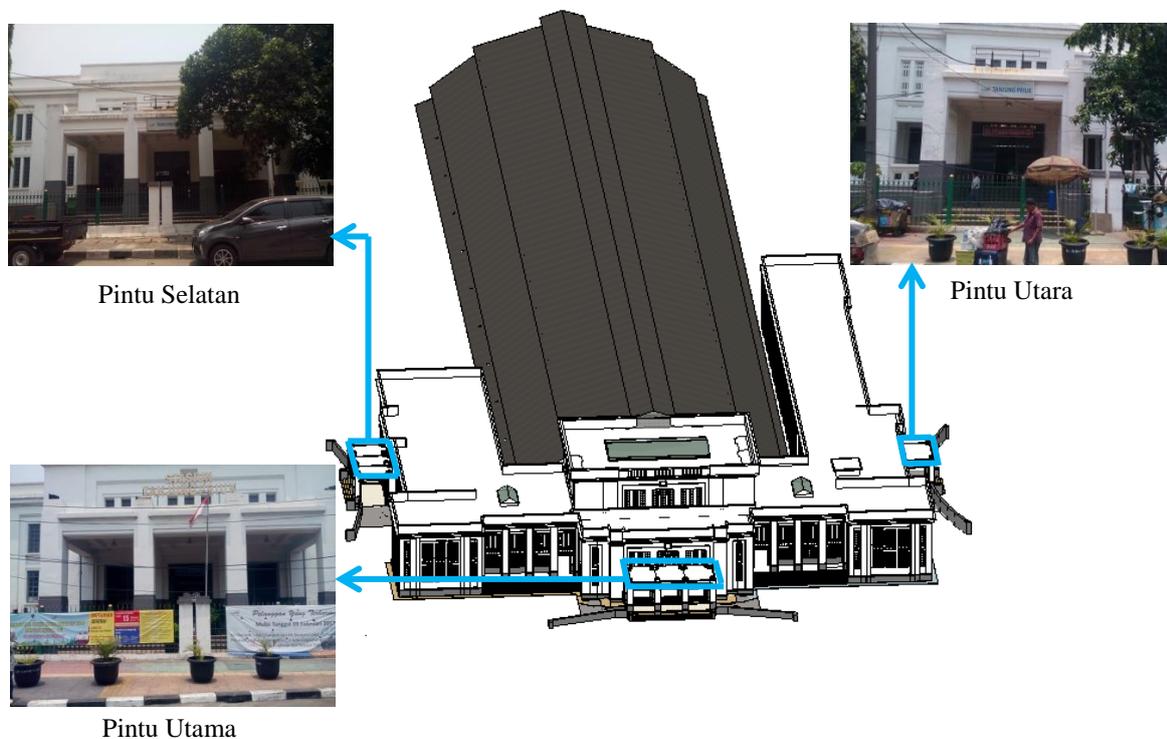
Atap drop off berupa atap datar yang menggunakan material beton dengan finishing cat putih serta memiliki ketinggian plafon 5 meter dari lantai *drop off*. Masing-masing atap memiliki ukuran yang berbeda, atap *drop off* pada pintu utama berukuran 5,5x13 meter, atap *drop off* pintu selatan berukuran 5,75x13 meter, dan atap *drop off* pintu utara berukuran 5,75x7,1 meter. (Gambar 4.44)

Gambar 4. 44 Atap *drop off* Stasiun Tanjung Priok

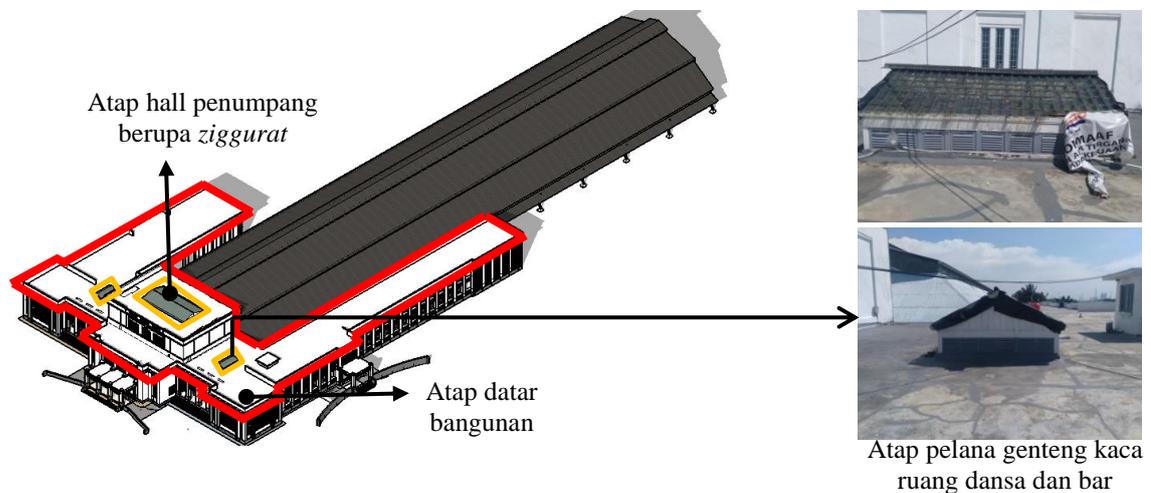
Atap bangunan utama stasiun Tanjung Priok menggunakan atap datar yang juga menggunakan material beton dengan finishing plester aci. Pada area atap yang menaungi bar dan rumah sakit terdapat atap pelana berukuran 2,5x5 meter dengan penutup atap genteng kaca. Pada area atap yang menaungi hall penumpang terdapat atap pelana serupa dengan ukuran 7x15 meter. Terdapat *ziggurat* yang muncul di area hall penumpang, berupa perbedaan ketinggian dari keseluruhan atap bangunan dan atap hall penumpang dikarenakan mayoritas ruang pada stasiun Tanjung Priok memiliki ketinggian plafon berkisar antara 7 hingga 9 meter sedangkan atap hall penumpang memiliki ketinggian plafon 15 meter. (Gambar 4.45)

Gambar 4. 45 Atap Bangunan Stasiun
