BAB IV

HASIL DAN PEMBAHASAN

4.1. Tinjauan Objek Penelitian

4.1.2. Sejarah Stasiun Tanjung Priok

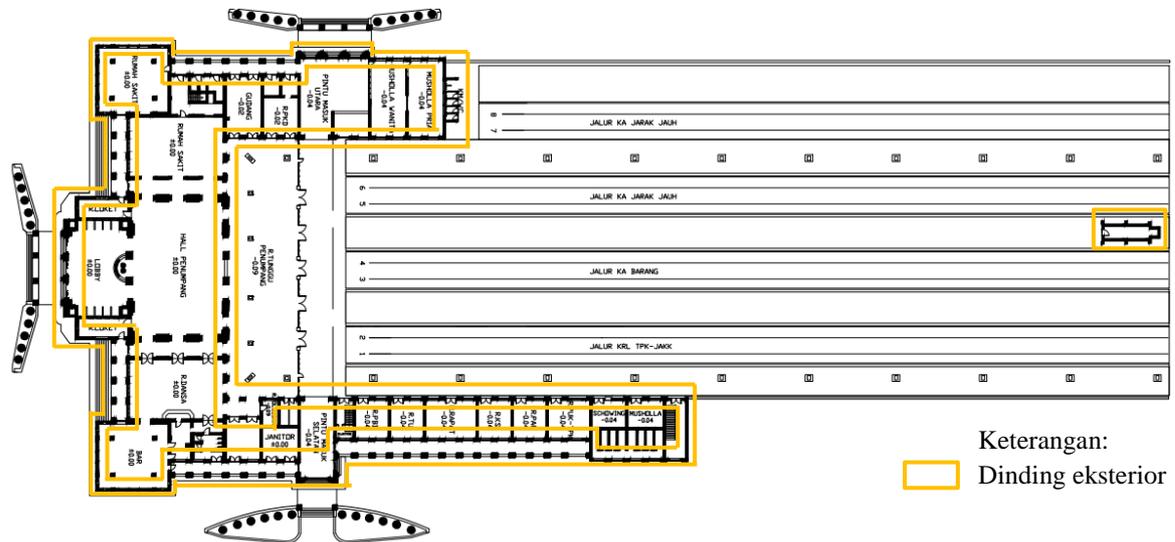
Dinding eksterior merupakan dinding yang membatasi area luar dan dalam bangunan stasiun, terdapat dua bagian dinding eksterior yaitu dinding bangunan utama dan ruang eks PPKA. (Gambar 4.47)

Gambar 4. 47 Dinding Eksterior Bangunan

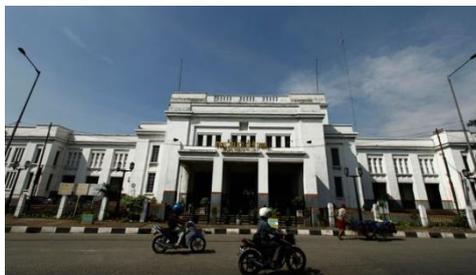
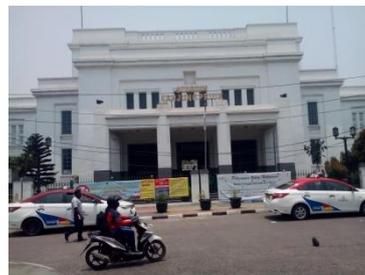
Gambar 4. 48 Bangunan Stasiun Tanjung Priok tahun 2014 (kiri) dan 2017 (kanan)

Dinding bangunan utama merupakan dinding yang masih asli dengan ketebalan dinding 30 cm, material yang digunakan berupa batu bata 1 ukuran dan campuran kapur. Perubahan yang terjadi pada dinding bangunan hanya warna catnya saja, sebelum dilakukan perawatan pada tahun 2015 warna dinding berupa putih, list oranye, dan abu abu, kemudian dicat ulang dengan warna putih dan abu abu. Letak pewarnaan dibedakan berdasarkan letak dan tekstur asli yang terdapat pada dinding, area dinding yang memiliki teknik finishing kamprot berada disisi bawah dinding hingga batas 110 cm (95 cm dinding bawah dan 15 cm list dinding), diberi cat dengan warna abu abu, kemudian area dinding dengan teknik finishing aci terletak diatas list dinding hingga titik tertinggi dari dinding diberi cat dengan warna putih. (Gambar 4.48 dan Gambar 4.49)

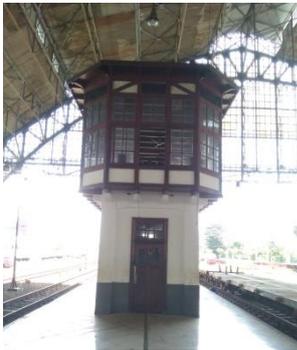
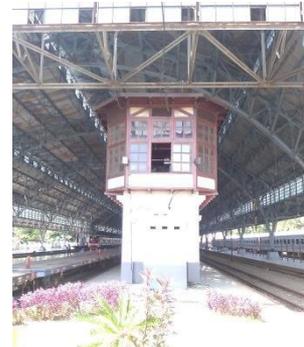
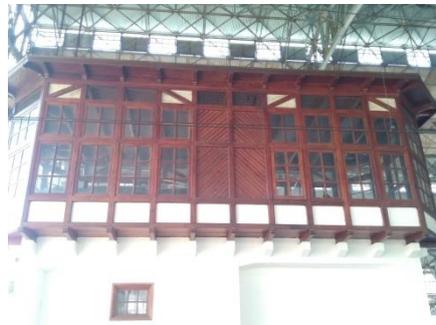
Gambar 4. 52 Bangunan Eks Ruang PPKA

Pintu masuk eks ruang PPKA

Tampak eks ruang PPKA dari ujung peron

Jendela eks ruang PPKA

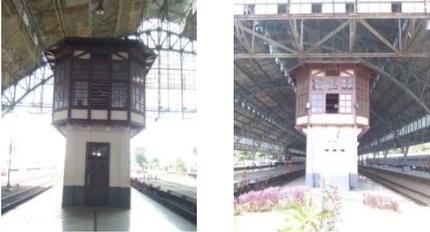
No.	Letak dan Bentuk	Material	Warna	Ornamen	Perubahan
3	<p>Eks ruang PPKA</p>

<p>Terletak di tengah peron, 1,6 meter dari ujung batas peron</p>	Beton dan bata	Putih dan abu abu	Tidak terdapat ornamen	Tidak terjadi perubahan pada eks ruang PPKA kecuali warna bangunannya menjadi putih dan abu abu

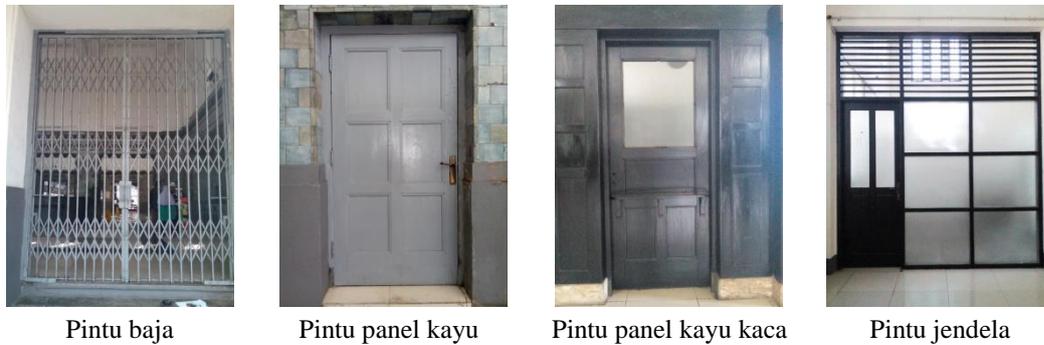
Pintu menjadi salah satu elemen pembentuk eksterior pada bangunan karena letaknya yang berada pada fasade bangunan. Pintu pada bangunan stasiun Tanjung Priok terdiri dari pintu baja, pintu panel kayu, pintu panel kayu dan kaca, dan pintu jendela. (Gambar 4.53 dan Gambar 4.54)

Pintu baja

Pintu panel kayu

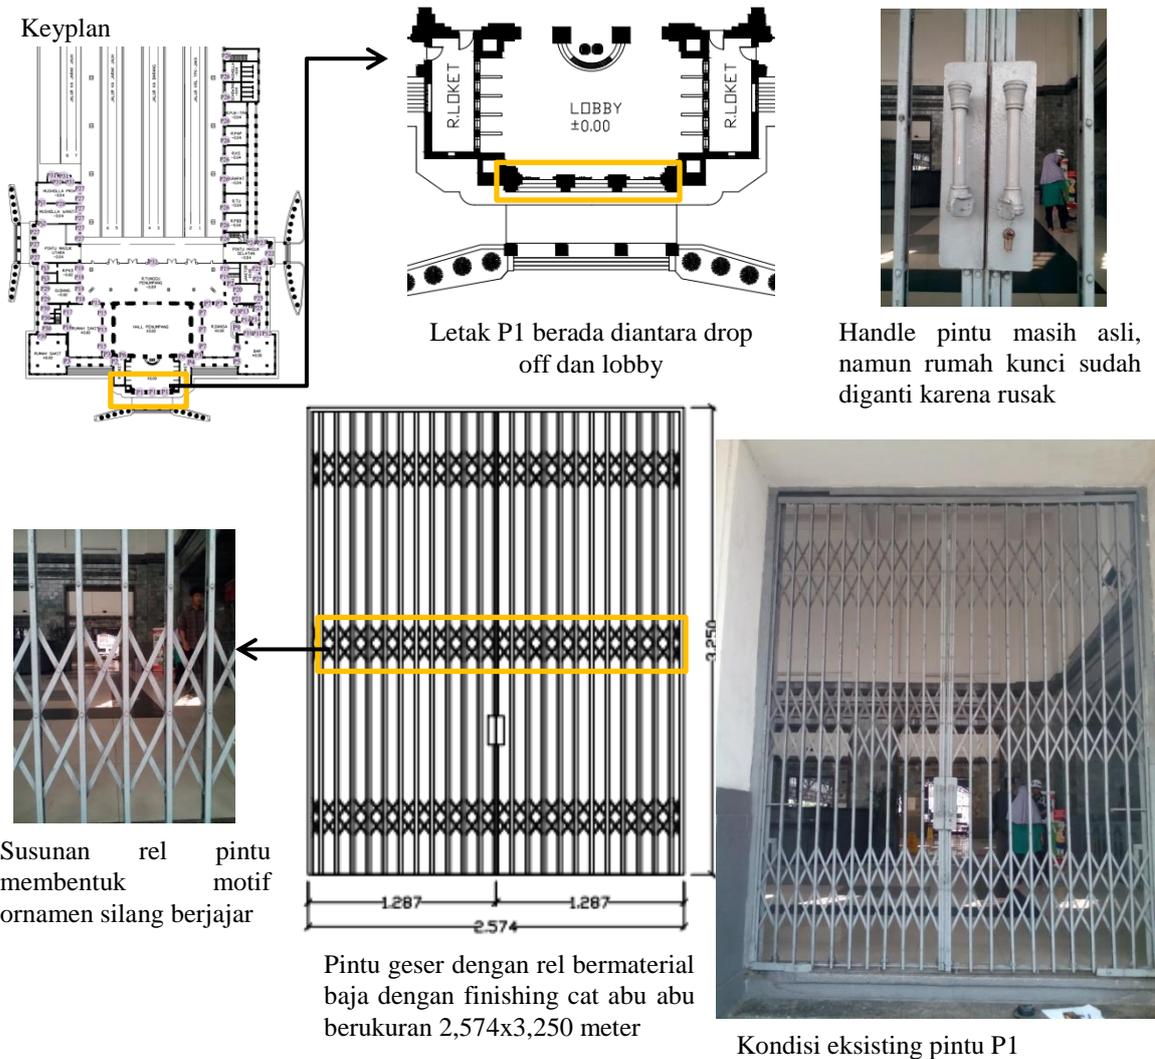
Pintu P1 terletak di *main entrance* bangunan dan berjumlah tiga buah. Berfungsi sebagai akses dari *drop off* menuju lobby yang juga loket tiket kereta. Pintu menggunakan material baja dengan sistem bukaan geser, seluruh pintu P1 tidak mengalami perubahan secara bentuk dan material, hanya dilakukan pengecatan ulang dengan warna abu abu untuk perawatan. (Gambar 4.55)

Gambar 4. 55 Detail Pintu P1

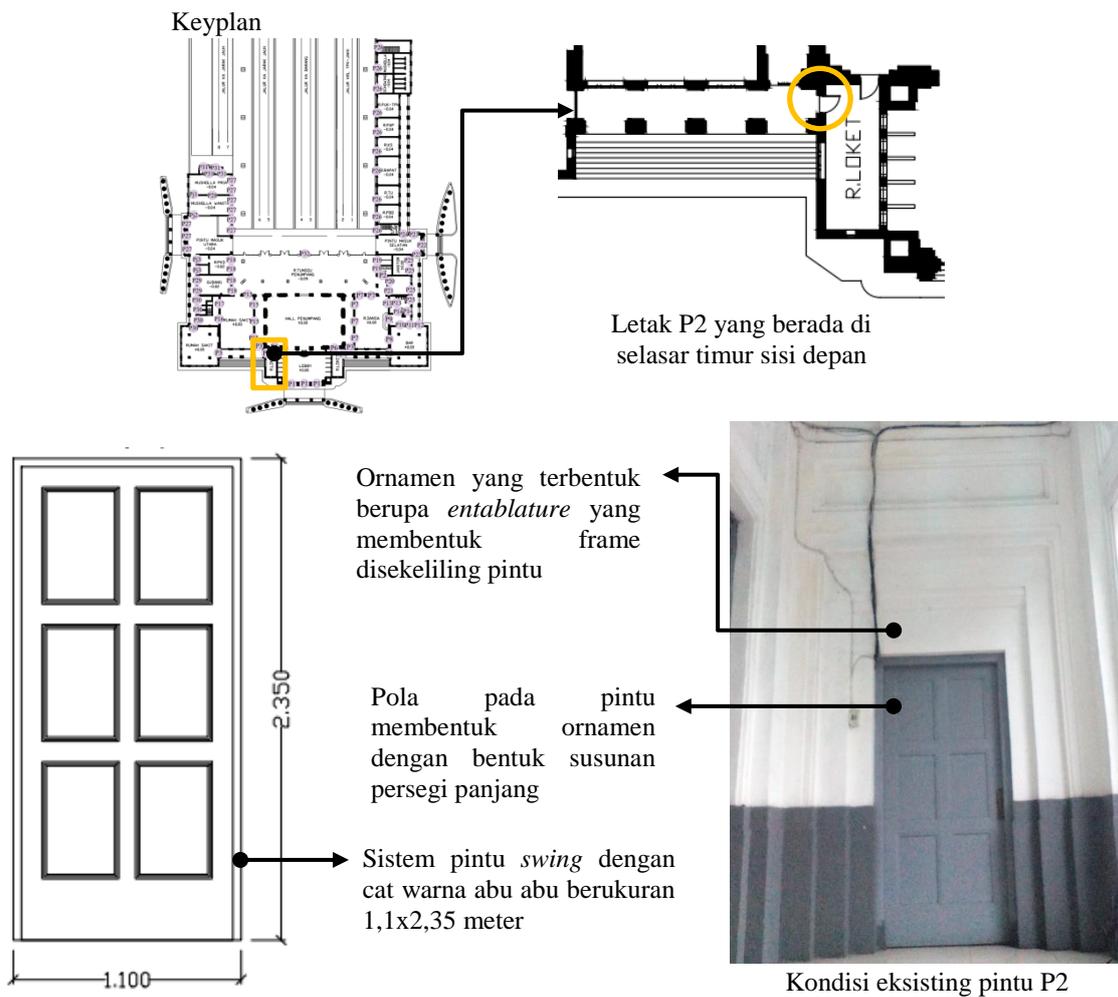
Pintu P2 eksterior merupakan akses menuju ruang loket kereta lokal, terletak di selasar depan bagian timur bangunan. Pintu P2 berupa pintu panel berjumlah satu buah dengan material kayu jati dengan sistem bukaan *swing*, tidak terjadi perubahan secara material dan bentuk pada pintu P2 kecuali handle dan rumah kunci yang karena yang asli sudah rusak. Pintu P2 pada bangunan berjumlah 11 buah, masing-masingnya terletak di sisi depan bangunan, sisi belakang bangunan (ruang Polsuska), dan seluruh pintu ruang penginapan di lantai 2 di sisi barat bangunan sebanyak 9 buah. (Gambar 4.56)

Gambar 4. 56 Detail Pintu P2

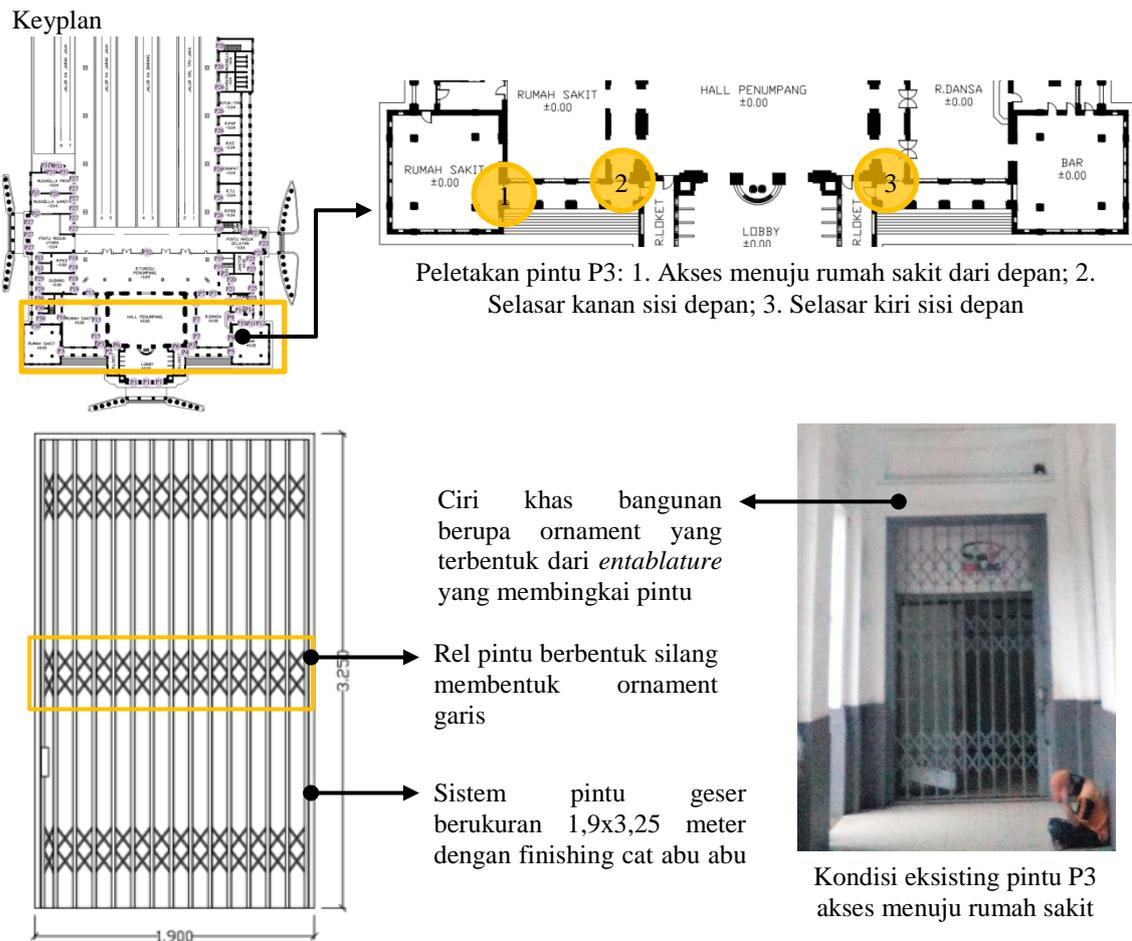
Pintu P3 merupakan pintu baja sistem geser yang terletak di selasar bagian depan bangunan. Pintu berjumlah tiga buah dengan peletakkannya pada selasar depan menuju foyer antara hall penumpang dan rumah sakit dan bar, serta pintu samping pada sisi timur rumah sakit. Perubahan yang terjadi sama seperti pada pintu P1 yaitu perawatan berupa pengecatan ulang dengan warna abu abu. (Gambar 4.57)

Gambar 4. 57 Detail Pintu P3

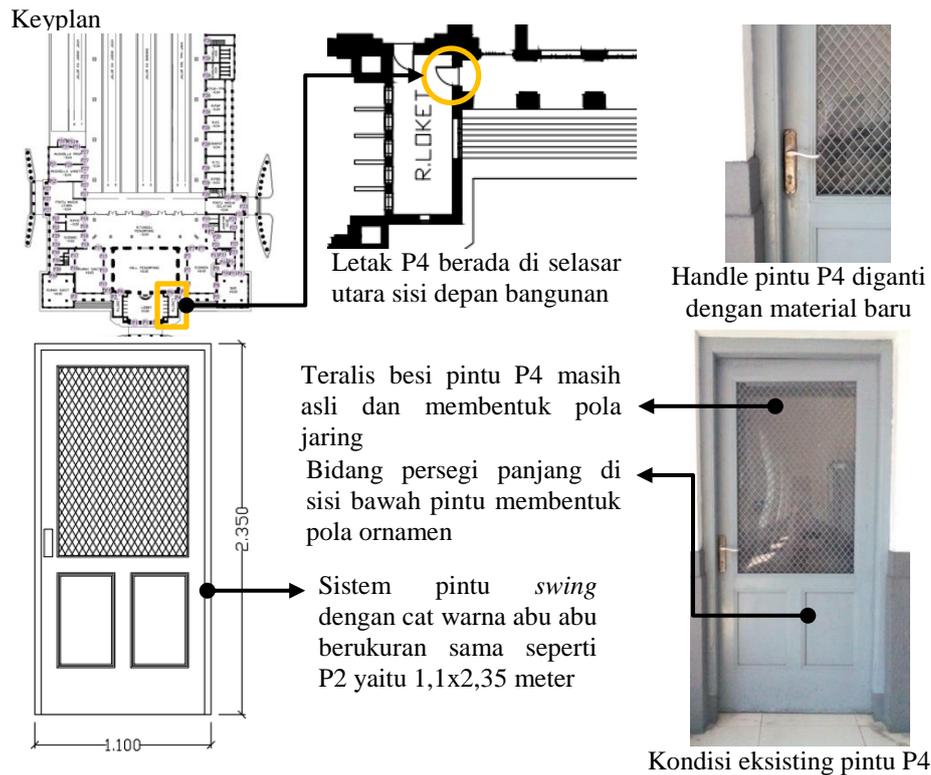
Pintu P4 berjumlah satu buah terletak di selasar utara sisi depan bangunan. Berfungsi sebagai akses menuju ruang loket *commuter line*. Pintu merupakan pintu panel system bukaan *swing* dengan material kayu dan teralis besi motif jaring dan kaca. Pintu P4 mengalami perubahan di bagian handle dan rumah kunci serta pengecatan ulang dengan warna abu abu. (Gambar 4.58)

Gambar 4. 58 Detail Pintu P4

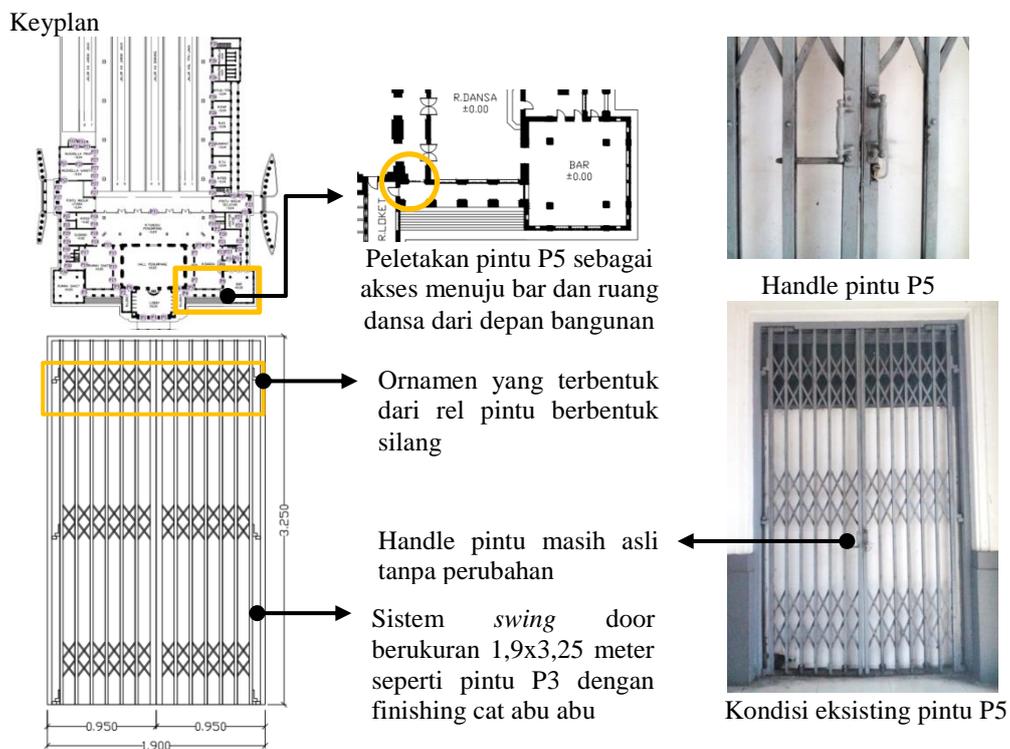
Pintu P5 merupakan pintu baja sistem bukaan swing. Pintu berjumlah satu buah yang berfungsi sebagai pintu masuk bar dan ruang dansa dari luar bangunan. Perubahan yang terjadi adalah pengecatan ulang dengan warna abu abu. (Gambar 4.59)

Gambar 4. 59 Detail Pintu P5

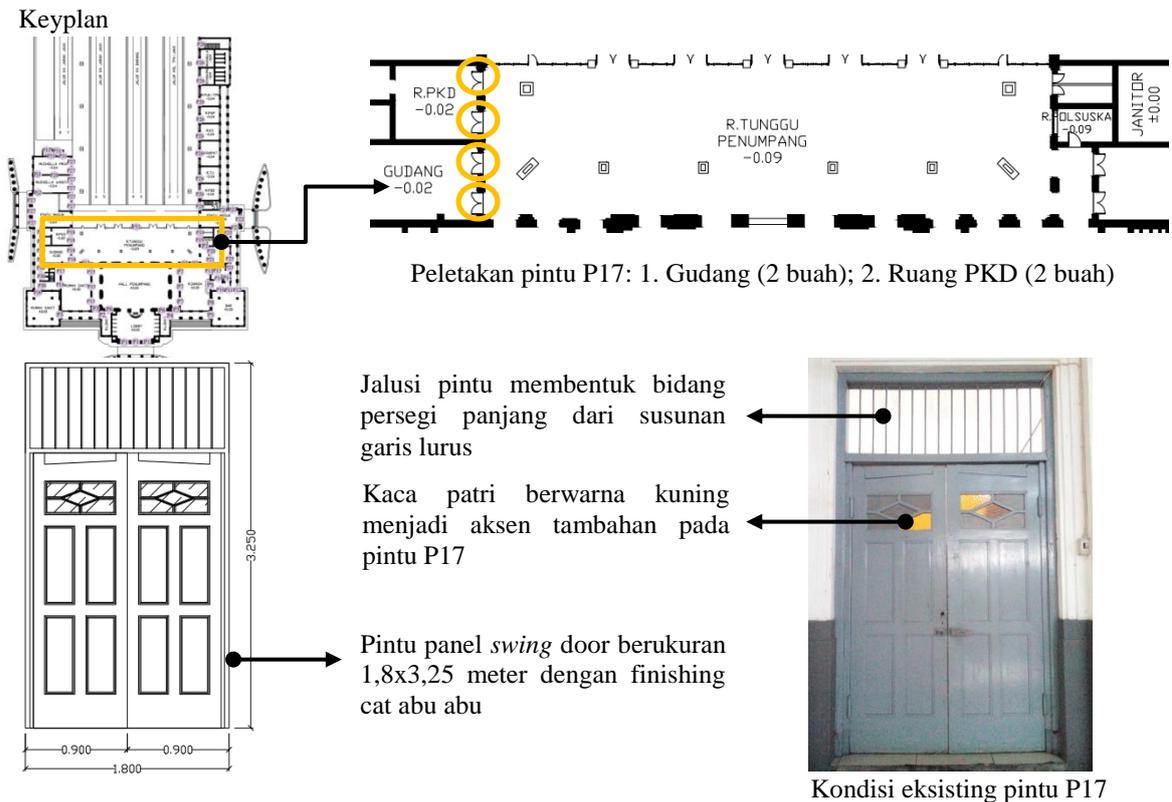
Pintu P17 berjumlah empat buah, terletak di tenggara dari ruang tunggu penumpang. Pintu berfungsi sebagai akses menuju ruang PKD dan gudang. Pintu merupakan tipe pintu panel yang menggunakan material kayu dan kaca patri. Kondisi pintu masih sama seperti kondisi awal hanya mengalami pergantian handle pintu dan dicat ulang dengan warna abu abu. (Gambar 4.60)

Gambar 4. 60 Detail Pintu P17

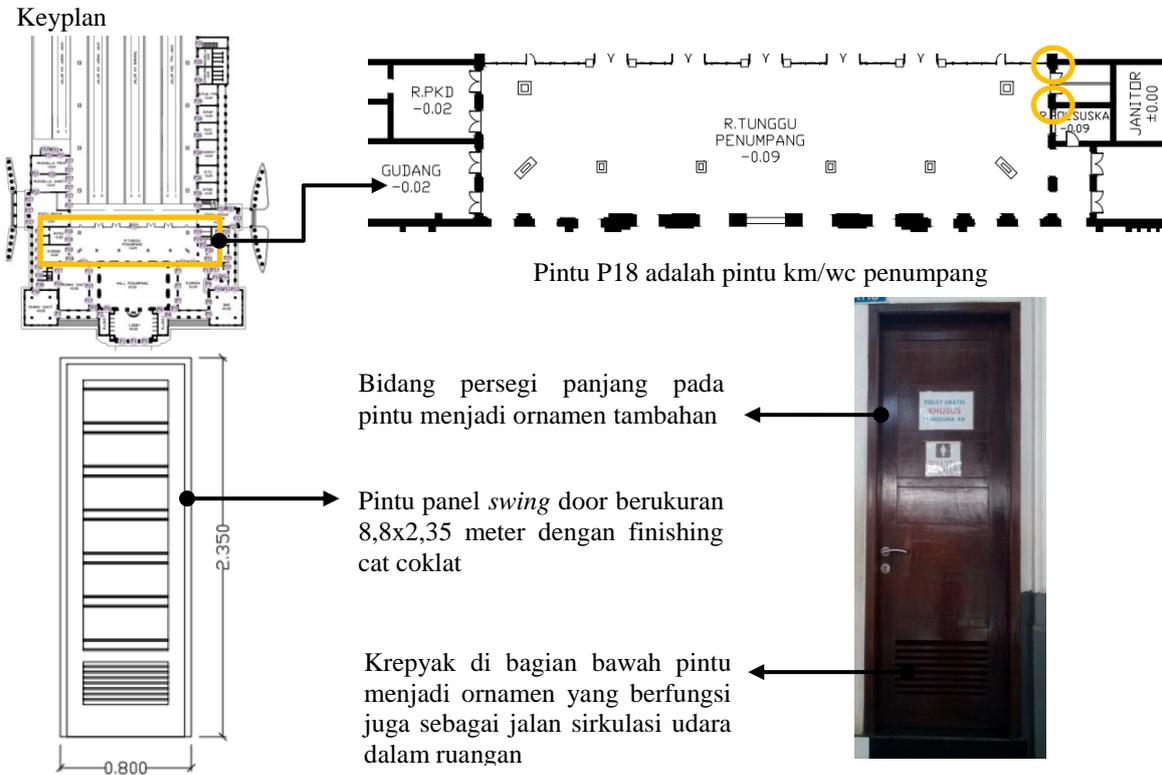
Pintu P18 adalah pintu tambahan yang baru, terletak di sisi utara ruang tunggu penumpang dan berfungsi sebagai akses kamar mandi/wc penumpang. Pintu berjumlah dua buah, pintu panel dengan material kayu tersebut difinishing dengan warna coklat. (Gambar 4.61)

Gambar 4. 61 Detail Pintu P18

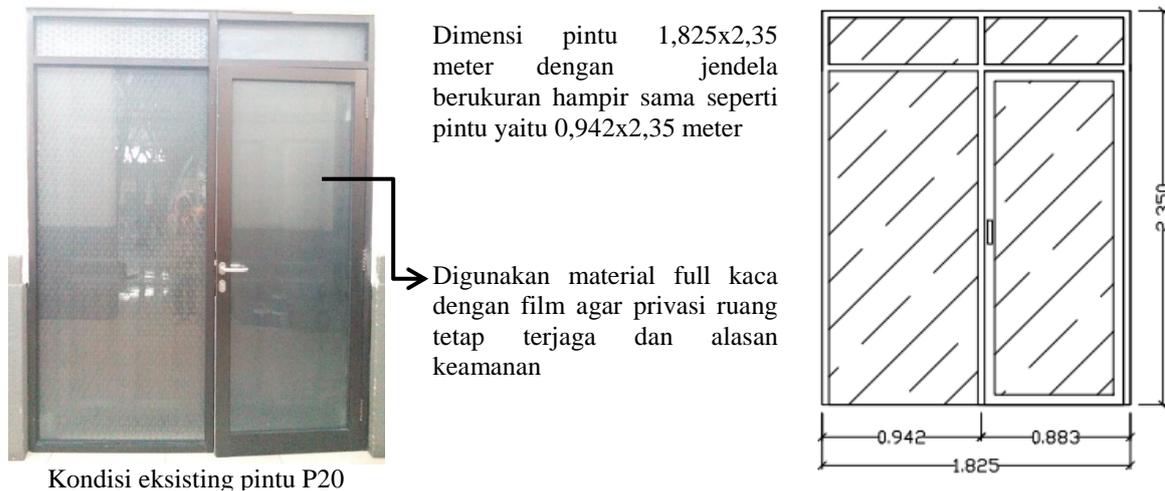
Pintu P20 berjumlah satu buah, terletak disebelah pintu P21 dan memiliki fungsi yang sama yaitu akses menuju ruang yang akan digunakan sebagai kantor Kalog. Pintu merupakan pintu baru dengan material kaca dan frame stainless steel. (Gambar 4.63)

Gambar 4. 63 Detail Pintu P20

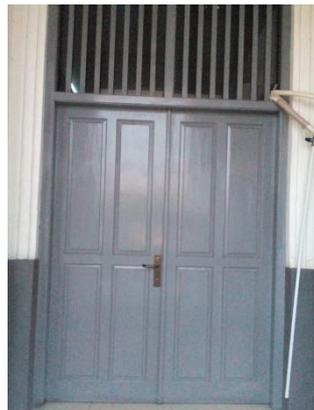
Terdapat jalusi material kayu pada bagian atas pintu

Pintu panel material kayu jati dengan bukaan swing

Dimensi pintu P24 adalah 1,8x3,25 meter

Susunan bidang persegi panjang pada panel pintu membentuk ornamen

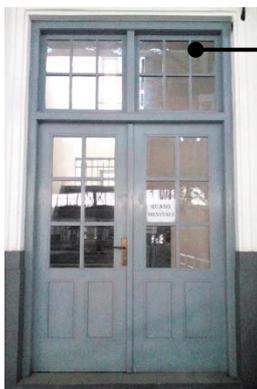
Pintu P25 merupakan pintu yang terdapat pada seluruh ruang staff stasiun yang terletak di barat bangunan. Pintu P25 berupa pintu panel kayu dan kaca yang berjumlah sepuluh buah dengan material kayu jati dengan sistem bukaan *swing*, perubahan terjadi pada sebagian kaca, handle dan rumah kunci yang karena yang asli sudah mengalami kerusakan. (Gambar 4.68)

Fixed window berfungsi sebagai *bouvenlicht*

Perulangan bidang persegi panjang di seluruh bagian pintu membentuk pola ornamen

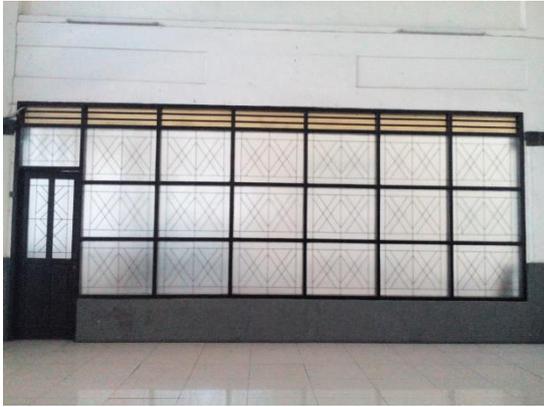
Pintu jendela PJ2 terletak pada pintu masuk selatan. Memiliki arah bukaan menuju musholla wanita yang terletak di selatan bangunan dan berjumlah satu buah. PJ2 merupakan pintu baru dengan desain yang geometris dan permukaan kaca yang besar, menyatu dengan karakter bangunan yang memiliki gaya arsitektur *art deco*. (Gambar 4.73)

Kondisi eksisting pintu jendela PJ2

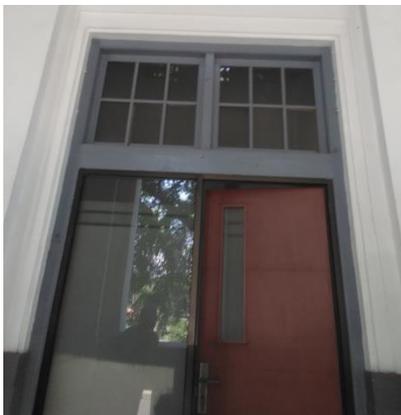
Pintu jendela PJ3 berjumlah dua buah dan terletak di selasar pintu masuk selatan bangunan stasiun sejajar dengan P28 dan P29, berfungsi sebagai akses menuju ruang PKD dari luar bangunan. PJ3 terdiri dari kusen asli dan pintu baru dengan kaca setinggi pintu. Material yang digunakan pada PJ3 adalah kusen kayu asli bangunan, pintu panel dan kaca baru. Sistem bukaan PJ3 adalah *swing door* dengan *fixed window* yang terletak disebelahnya. Kusen PJ3 dicat dengan warna abu abu sama seperti kusen dan pintu lain yang terdapat pada bangunan, sedangkan pintu baru berwarna coklat dengan kaca buram. (Gambar 4.74)

Kondisi eksisting pintu jendela PJ3

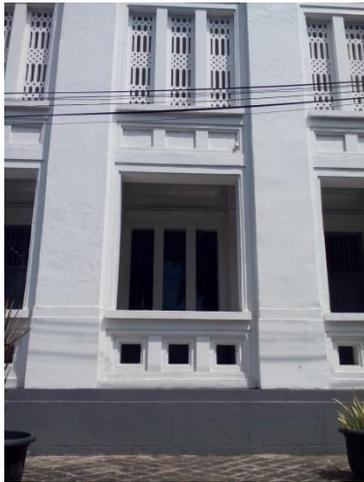
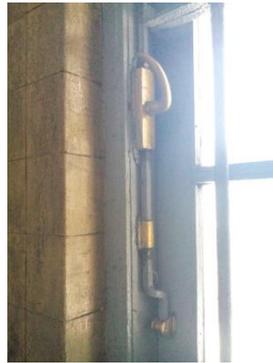
Jendela J2 terletak di ketinggian 1,1 meter dari lantai. Posisi jendela J2 tersebar di permukaan fasad sejajar dengan jendela J1, serta di lantai 2 sisi barat bangunan yang berfungsi sebagai mess karyawan seluruh jendela menggunakan jenis jendela J2 sehingga jumlah totalnya mencapai 73 buah. Jendela J2 memiliki spesifikasi dimensi persis dengan jendela J1, perbedaannya terletak pada tipe jendela J2 merupakan *casement window* dengan engsel bukaan dan kunci pengait daun jendela. Jendela J2 berfungsi sebagai akses sirkulasi pencahayaan serta penghawaan alami dalam bangunan, guna mengoptimalkan kinerja jendela J1 sehingga pertukaran udara dalam bangunan tetap lancar. Jendela J2 juga menggunakan material kayu jati dengan bukaan kaca, perubahan yang terjadi sama seperti jendela J1 yaitu pengecatan ulang dengan warna abu abu dan penggantian kaca yang sudah mengalami kerusakan. (Gambar 4.77)

Kondisi eksisting salah satu jendela J2 dari luar bangunan

Pengait jendela J2 masih terawat dan berfungsi dengan baik

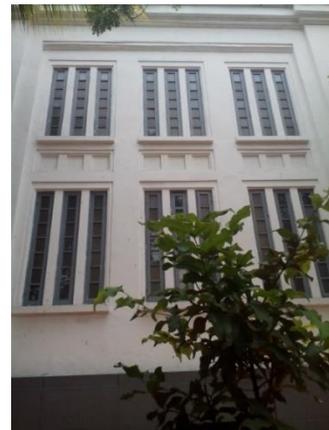
Gambar 4. 79 Detail Jendela J5

Jendela J5 terdiri dari 3 buah jendela berukuran 0,35x2,17 meter yang disusun dengan jarak 20 cm antar jendelanya

Kondisi eksisting salah satu jendela J5 pada rumah sakit

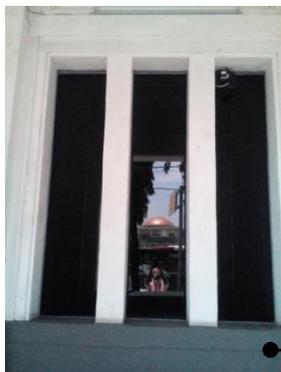
Jendela J6 terletak di ketinggian 1,1 meter dari lantai seperti letak jendela bawah yang lain, namun J6 memiliki tipe fixed dengan jumlah dua buah dan hanya terletak pada ruang yang akan digunakan sebagai ruang Kalog nantinya. Jendela J6 terdiri dari 3 buah jendela fixed berukuran 0,8x2,145 meter yang disusun dengan jarak antar jendelan 20 cm. material yang digunakan pada J6 adalah kaca gelap. (Gambar 4.80)

Kondisi eksisting J6

Jendela J6 terdiri dari 3 buah jendela berukuran 0,8x2,145 meter yang disusun dengan jarak 20 cm antar jendelanya

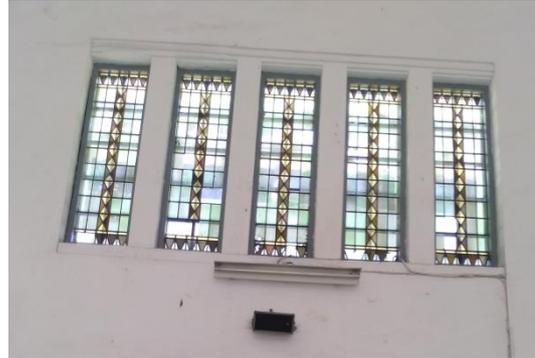
Gambar 4. 81 Detail Jendela J7

Jendela J7 terdiri dari 5 buah jendela berukuran seperti J4 yaitu 0,6x2,17 meter yang disusun dengan jarak 20 cm antar jendelanya

Motif kaca patri pada jendela J7 menjadi ornamen khusus yang terdapat pada jendela ini

Kondisi eksisting jendela J7

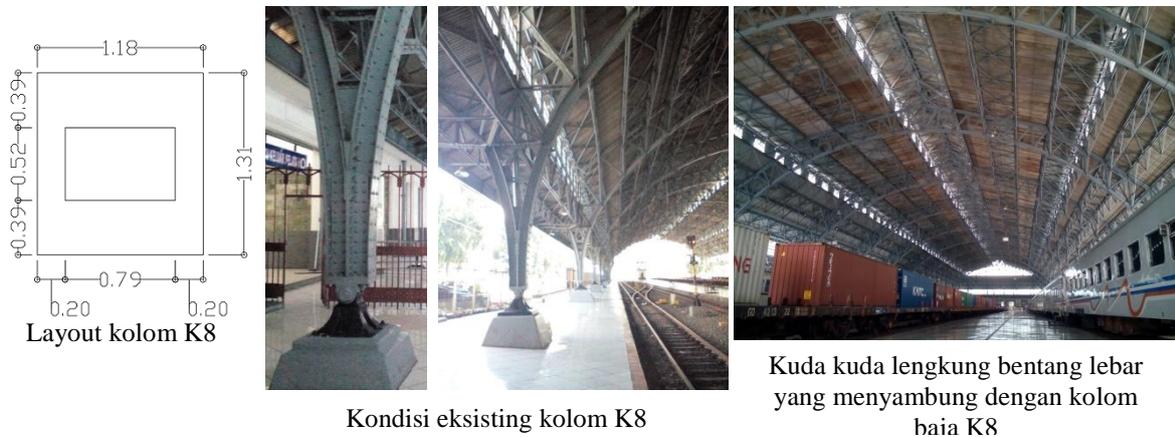
Kolom baja pada stasiun diberi kode jenis K8, kolom terletak di sepanjang ruang tunggu penumpang dan peron. Kolom baja terdiri dari cor beton berbentuk prisma trapesium setinggi 75 cm yang bersambung dengan kolom baja menggunakan *anchor bolt*. Pada permukaan kolom baja terdapat paku keeling yang berfungsi sebagai pengait lempeng baja dan penambah elemen estetika. Kolom baja bersambung dengan kuda kuda atap peron bentang lebar 34,5 meter dan bersambung lagi dengan kolom baja di seberang peron. Kondisi kolom masih sangat baik, hanya dilakukan pengecatan ulang dengan warna cat abu abu sebagai bentuk perawatan. (Gambar 4.83)

Kondisi eksisting kolom K8

Kuda kuda lengkung bentang lebar yang menyambung dengan kolom haia K8

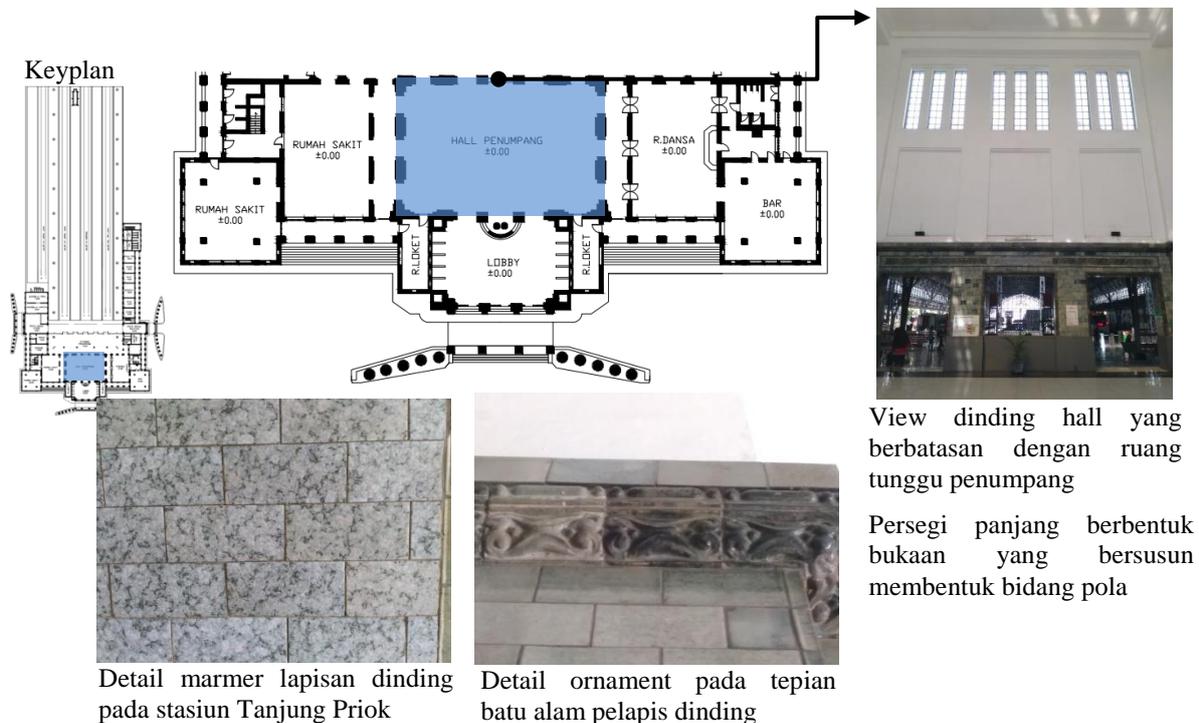
Gambar 4. 85 Keyplan dan Kondisi Eksisting Hall Penumpang

Hall penumpang berada pada pusat dari bangunan stasiun Tanjung Priok, karena letaknya yang menjadi pusat ruang untuk menuju ruang lain. Hall penumpang memiliki ketinggian plafon tertinggi pada bangunan yaitu 15 meter. Dinding massif pada ruang ini baru muncul di ketinggian 3,25 meter dari lantai, setelah kolom struktur menjadi pembatas imajiner antar ruang dibawah batas dinding. Lapisan dinding batu alam seperti di lobby juga muncul pada ruang ini, batas ketinggian batu alam di hall pun sama seperti pada lobby yaitu 4,55 meter. Pada sisi barat daya hall terdapat tiga buah jendela J1 di ketinggian 10,5 meter, cekungan berbentuk bidang jendela J1 muncul kembali pada ruangan ini, terletak sejajar dibawah letak jendela J1. Kondisi batuan alam pada hall masih terawat dengan baik, perubahan yang terjadi berupa pengecatan ulang dinding dengan finishing kamprot dengan warna abu abu dan dinding atas dengan warna putih. (Gambar 4.85)

View dinding hall yang berbatasan dengan ruang tunggu penumpang

Persegi panjang berbentuk bukaan yang bersusun membentuk bidang pola

Detail marmer lapisan dinding pada stasiun Tanjung Priok

Detail ornament pada tepian batu alam pelapis dinding

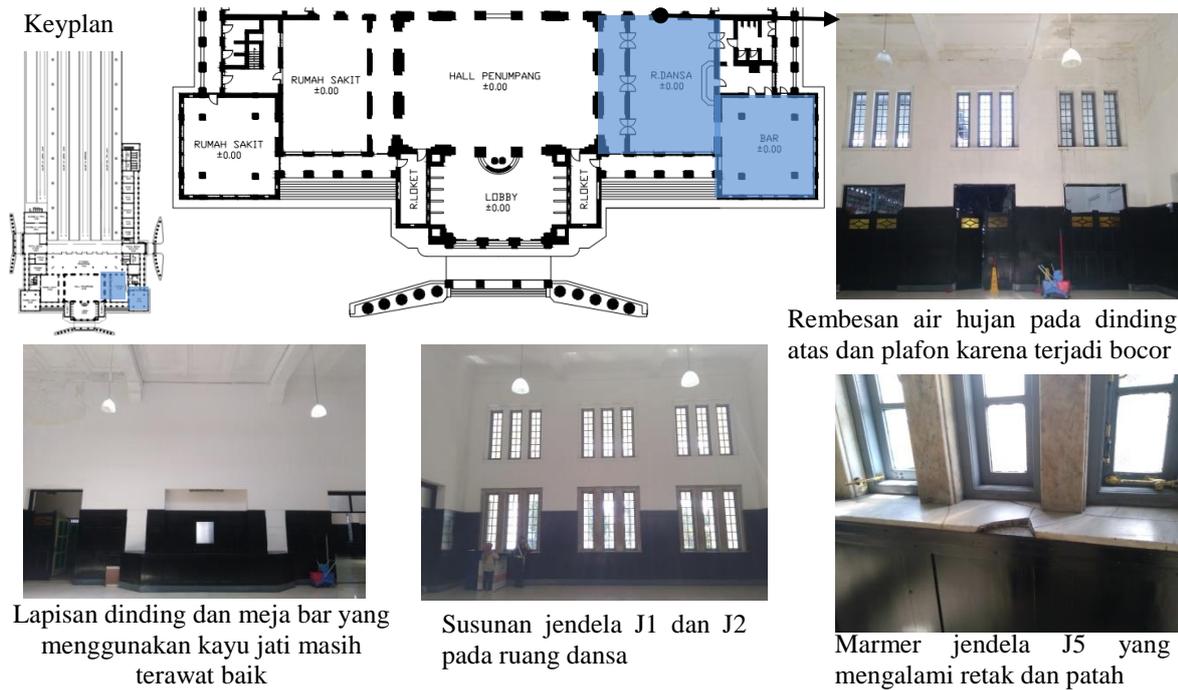
Rembesan air hujan pada dinding atas dan plafon karena terjadi bocor

- a. Pemeliharaan pada area yang terkena rembesan air hujan dan jamur, dengan melakukan *dry lining* serta pengecatan ulang menggunakan cat tahan air, lalu melakukan *dry rot* dan *wet rot treatment* pada area yang terserang jamur, pada bagian bangunan seperti atap beton bangunan, plafon, dan dinding,

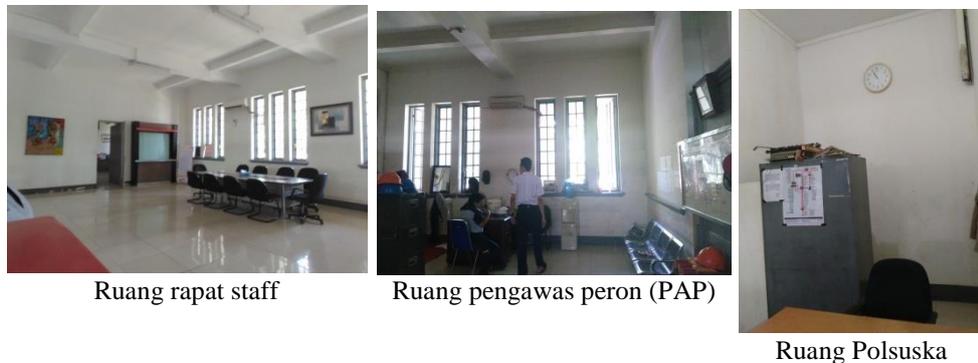
Gambar 4. 88 Kondisi Eksisting Ruang Staff

Ruang staff terdiri dari ruang PKD, ruang Polsuska dan seluruh ruang pegawai stasiun Tanjung Priok yang terletak di barat bangunan. Dimensi dan elemen pendukung pada dinding ruang staff memiliki bentuk dan pola perulangan yang tipikal yaitu 6,12x7,75 meter dengan pola perulangan kolom K3, pintu P25,dan jendela J2 di seluruh ruangnya. Material finishing yang digunakan pada interior ruang staff berupa cat warna putih dengan list dinding bawah menggunakan cat warna hitam. Kondisi dinding ruang staff masih terawat dengan baik, terlihat dari warna cat yang bertahan tanpa bercak bekas rembes air hujan maupun jamur. (Gambar 4.88)

Seluruh kondisi dinding ruang staff masih terawat dengan baik

Ruang rapat staff

Ruang pengawas peron (PAP)

Ruang Polsuska

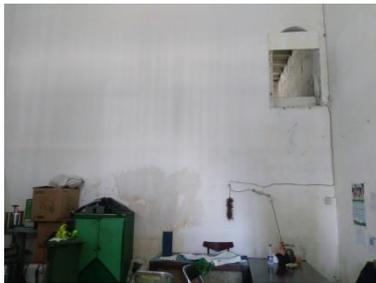
Gambar 4. 89 Kondisi Eksisting Ruang Servis

Ruang servis terdiri dari janitor, pantry, eks janitor, musholla dan km/wc. Pada janitor yang juga digabung dengan pantry, finishing yang digunakan berupa cat warna putih, terdapat bercak bekas rembesan air hujan di sudut ruang tersebut. Pada ruang eks janitor yang direncanakan sebagai kantor Kalog nantinya, menggunakan finishing ruang seperti pada ruang dansa dan bar yaitu lapisan kayu jati dengan warna coklat tua dan dinding dicat warna putih di atasnya, pada ruang ini kondisi ruang sangat terawat. Kemudian pada musholla penumpang, finishing yang digunakan pada ruang ini adalah cat dengan warna putih, terdapat banyak bercak kekuningan bekas rembesan air hujan, yang terakhir adalah km/wc penumpang, ruang ini merupakan fungsi baru pada bangunan, dinding bangunan menggunakan finishing keramik dinding berpola dengan warna hitam putih dan kondisinya masih baik. (Gambar 4.89)

Janitor dan pantry
Terdapat rembesan air hujan
di sudut ruangan

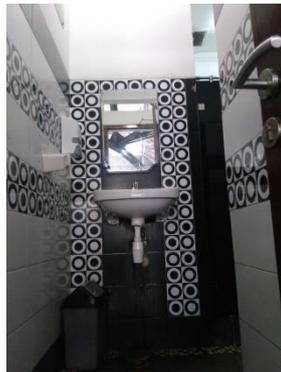
Km/wc penumpang, seluruh
material didalamnya merupakan
baru, termasuk dinding

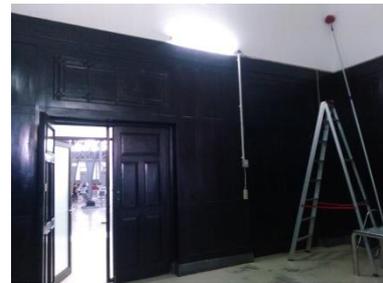
Eks janitor yang akan digunakan
sebagai kantor Kalog, kondisi
dindingnya masih terawat baik

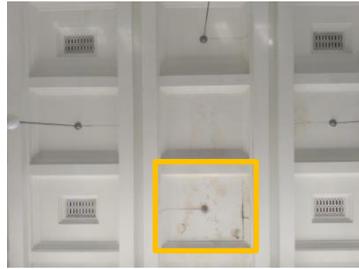
Gambar 4.90 Kondisi Eksisting Plafon Lobby

Lobby bangunan memiliki dimensi plafon sama seperti dimensi ruangnya yaitu 9,9x16,44 meter dengan ketinggian plafon 9 meter dari lantai. Plafon lobby memiliki pola bentuk yang disusun dari bidang datar persegi dengan penonjolan balok struktur sebagai penambah estetika pada plafon. Material plafon masih asli, ditambah perawatan berupa pengecatan ulang dengan warna putih, namun plafon saat ini mulai mengalami kerusakan karena rembesan hujan dari atap. (Gambar 4.90)

Plafon lobby memiliki pola plafon artistik yang terbentuk dari tonjolan balok struktur dan ventilasi udara

Namun terdapat bercak kuning pada plafon karena rembesan bocor dari atap

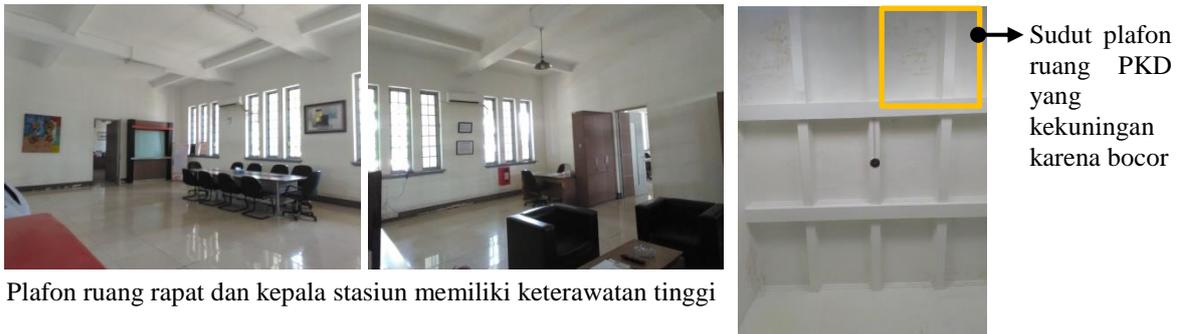
Gambar 4. 93 Kondisi Eksisting Plafon Ruang Staff

Ruang staff stasiun Tanjung Priok memiliki dimensi plafon yang sama seperti dimensi ruangnya yaitu 6,12x7,75 meter, dengan ketinggian plafon 4,1 meter dari lantai. Plafon pada ruang staff terbentuk dari susunan pola balok struktur dan penutup langit langit ruang menggunakan plafon kayu yang dicat dengan warna putih. Material plafon pada ruang staff masih asli dengan tingkat keterawatan tinggi, namun khusus pada plafon ruang PKD terdapat bercak kekuningan bekas rembesan air hujan sehingga membutuhkan perawatan lebih. (Gambar 4.93)

Plafon ruang rapat dan kepala stasiun memiliki keterawatan tinggi

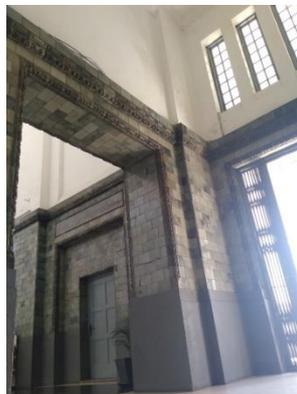
Gambar 4. 97 Kondisi Eksisting Kolom K5

Kolom K5 terletak di sudut hall penumpang, sejajar dengan kolom K4 yang berbatasan dengan lobby. Kolom K5 merupakan perpaduan bentuk bidang dari kolom K4 dan *bearing wall* yang terdapat pada area transisi, dengan material finishing yang sama dengan kedua kolom tersebut. Kondisi kolom K5 masih terawat baik dengan perubahan warna cat yang tidak mengubah karakter bangunan. (Gambar 4.97)

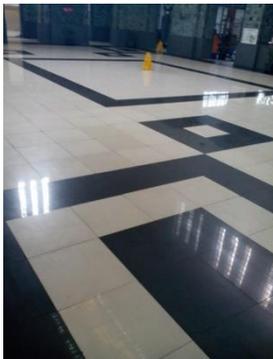
Gambar 4. 101 Detail Lantai Hall

Kondisi eksisting lantai hall

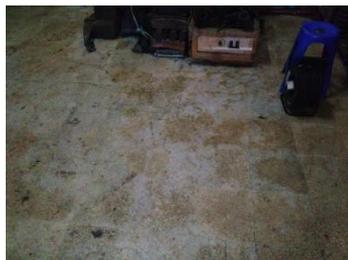
Gambar 4. 102 Kondisi Eksisting Lantai Asli Pada Bangunan

Lantai asli pada *schowing*

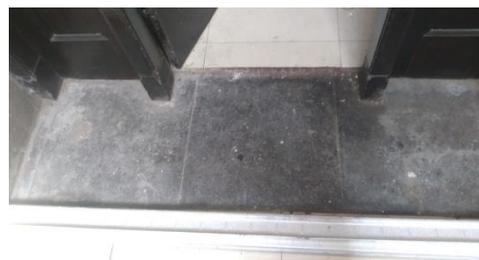
Lantai asli pada rumah sakit

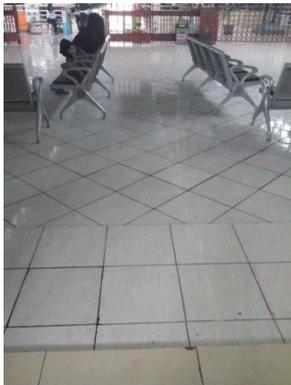
Gambar 4. 103 Kondisi Eksisting Lantai Dengan Material Keramik 40x40 cm

Keramik berukuran 40x40 cm terdapat pada ruang tunggu penumpang dan peron. Warna yang digunakan pada jenis penutup lantai keramik berwarna putih. Pola penyusunan yang digunakan pada keramik putih ini adalah *straight course* dan *diagonal course*. *Straight course* terletak pada area transisi dari hall menuju ruang tunggu penumpang dengan penanda berupa perbedaan ketinggian lantai, kemudian *diagonal course* terdapat di seluruh ruang tunggu dan peron. Pada peron terdapat tegel berwarna merah sebagai batas peron dan jalur rel kereta. (Gambar 4.103)

Pola *straight* dan *diagonal course* terdapat di ruang tunggu penumpang

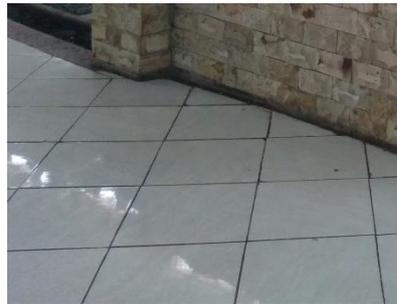
Penutup lantai peron yang juga menggunakan pola *diagonal course*

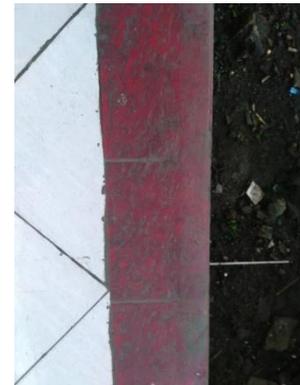
Tegel pembatas antara peron dan rel kereta

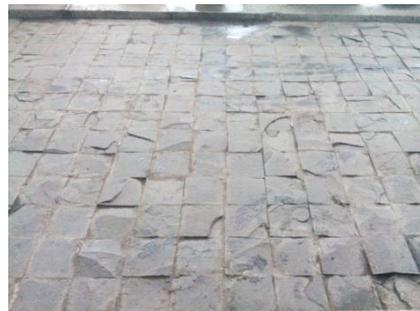
Gambar 4. 104 Kondisi Eksisting Lantai Tegel Drop Off

Ubin tegel berukuran 15x15 cm terletak pada seluruh drop off bangunan. Material ini merupakan material asli bangunan dengan warna abu abu tua. Kondisi tegel masih sangat baik sehingga dapat dipertahankan tanpa perubahan. (Gambar 4.104)

Tegel berukuran 15x15 cm terbuat dari batu dengan permukaan kasar

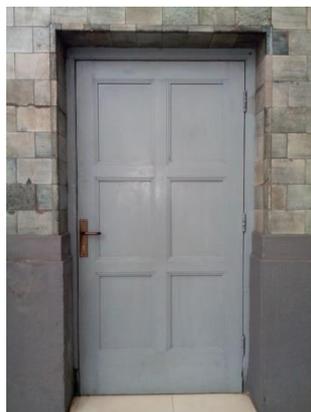
Gambar 4. 107 Detail Pintu P6

Pintu P6 adalah pintu masuk ruang loket dari hall. Pintu merupakan pintu asli dengan kondisi daun pintu masih baik, namun terjadi perubahan pada handle pintu karena handle yang asli telah rusak. Perubahan juga terjadi pada warna pintu yang dicat ulang menggunakan warna abu abu. (Gambar 4.107)

Kondisi eksisting pintu P6

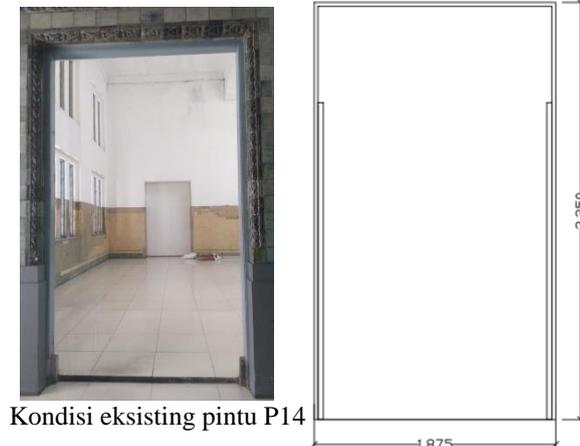
Gambar 4. 115 Detail Pintu P14

Pintu P14 merupakan jenis pintu yang memiliki tipe bentuk yang sama seperti pintu P7, namun daun pintu pada P14 sudah rusak dan lepas dari kusennya. Kusen pintu P14 dicat dengan warna abu abu. (Gambar 4.115)

Daun pintu pada P14 sudah mengalami kerusakan dan lepas, namun kusen P14 masih kokoh tanpa kerusakan

Dimensi pada pintu P14 sama seperti pintu P7 yaitu 1,875x3,25 meter

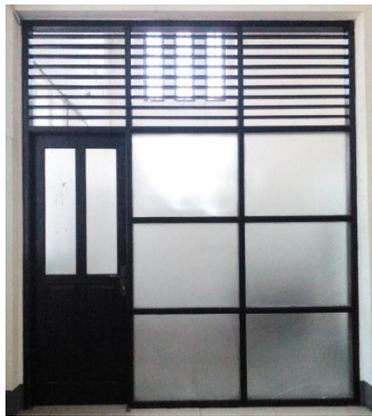
Pintu jendela PJ1 terletak pada musholla penumpang dan sejajar dengan P27. PJ1 terdiri dari pintu panel kayu dan kaca dan kaca mati pada jendelanya, terdapat pula jalusi pada bagian atas dari PJ1. PJ1 merupakan elemen asli pada bangunan, perubahan yang terjadi pada PJ1 adalah penggantian kaca jendela dan cat PJ1 menjadi warna coklat tua. (Gambar 4.119)

Kondisi eksisting pintu jendela PJ1

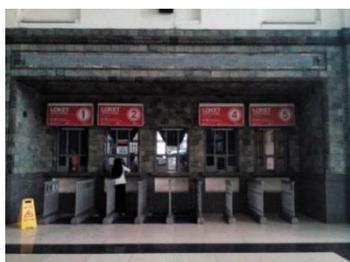
Jendela J3 adalah jendela yang terdapat pada loket tiket yang berada di lobby bangunan stasiun Tanjung Priok. Jendela J3 berjumlah 10 buah dengan tipe jendela kombinasi antara *fixed* dan *awning window* di tengah bawah jendela yang berfungsi sebagai tempat transaksi antara penjaga loket dan pembeli tiket kereta. Material yang digunakan pada J3 adalah kayu jati dan bidang transparan berupa kaca. Hingga saat ini, jendela J3 masih memiliki kondisi yang baik, hanya dilakukan pengecatan ulang dengan cat warna abu abu. (Gambar 4.121)

Kondisi eksisting J3

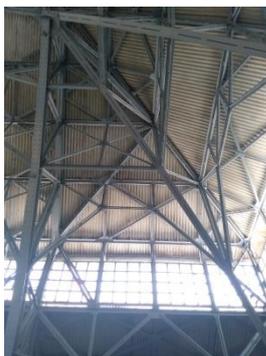
Gambar 4. 139 Kondisi Eksisting Atap Peron

Detail sudut atap peron

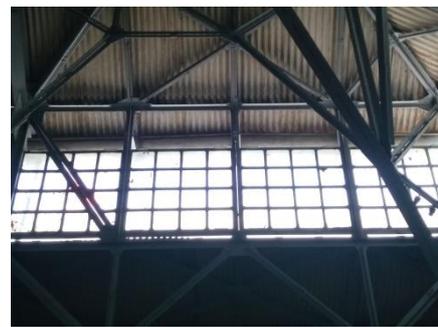
Jendela pada setiap pertemuan antar tepi penutup atap
