# EVALUASI KINERJA JALUR PEJALAN KAKI KORIDOR JALAN BENDUNGAN SIGURA-GURA KOTA MALANG

## SKRIPSI TEKNIK PERENCANAAN WILAYAH DAN KOTA

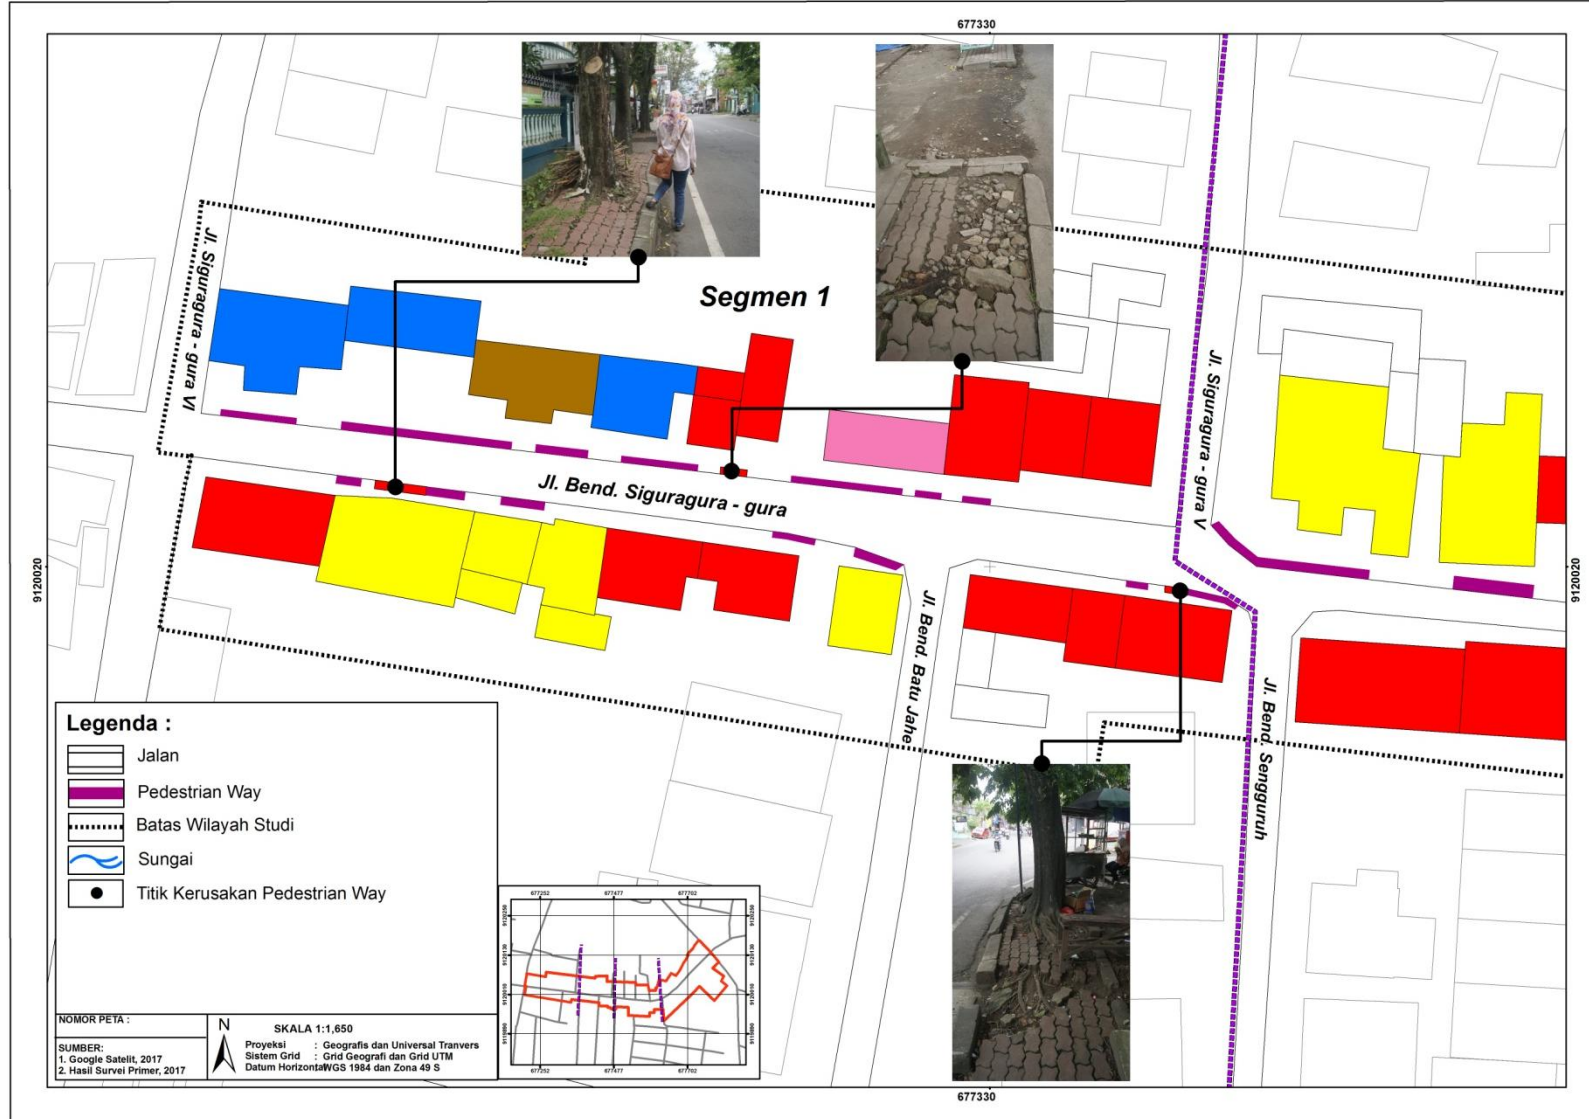
**Gambar 4.3**      **Peta Titik Kerusakan Jalur Pejalan Kaki Segmen 1**

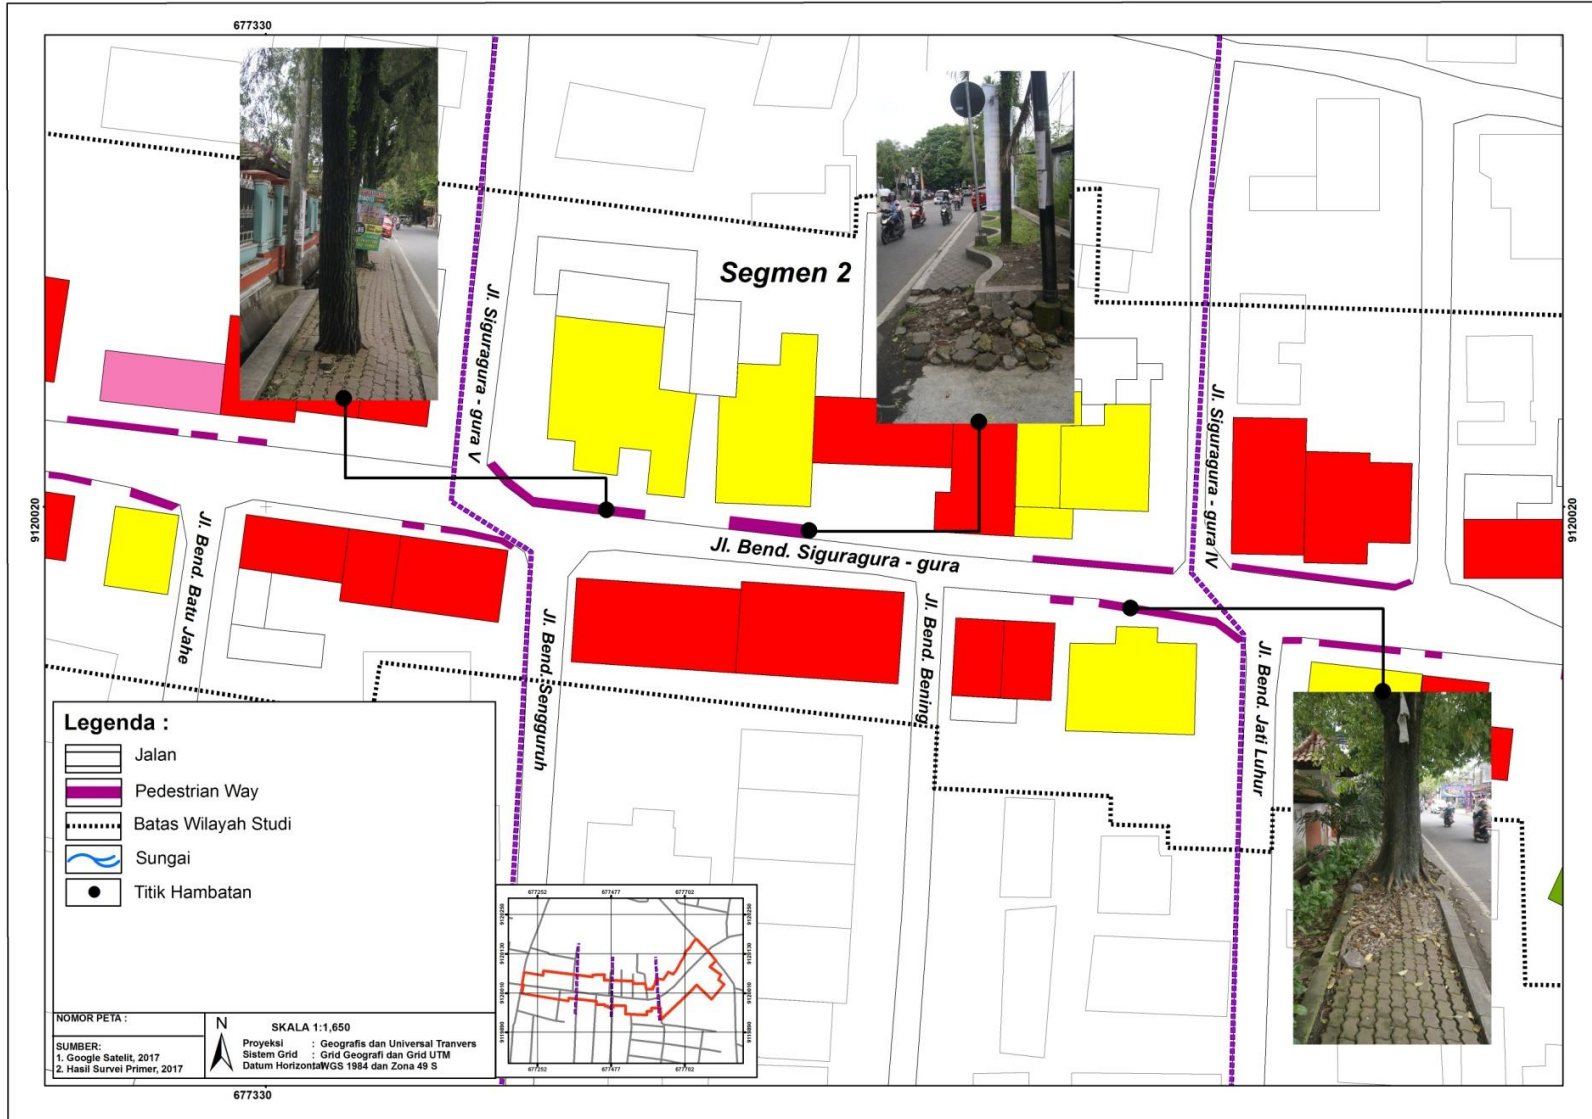
Gambar 4.4 Hambatan Segmen 2

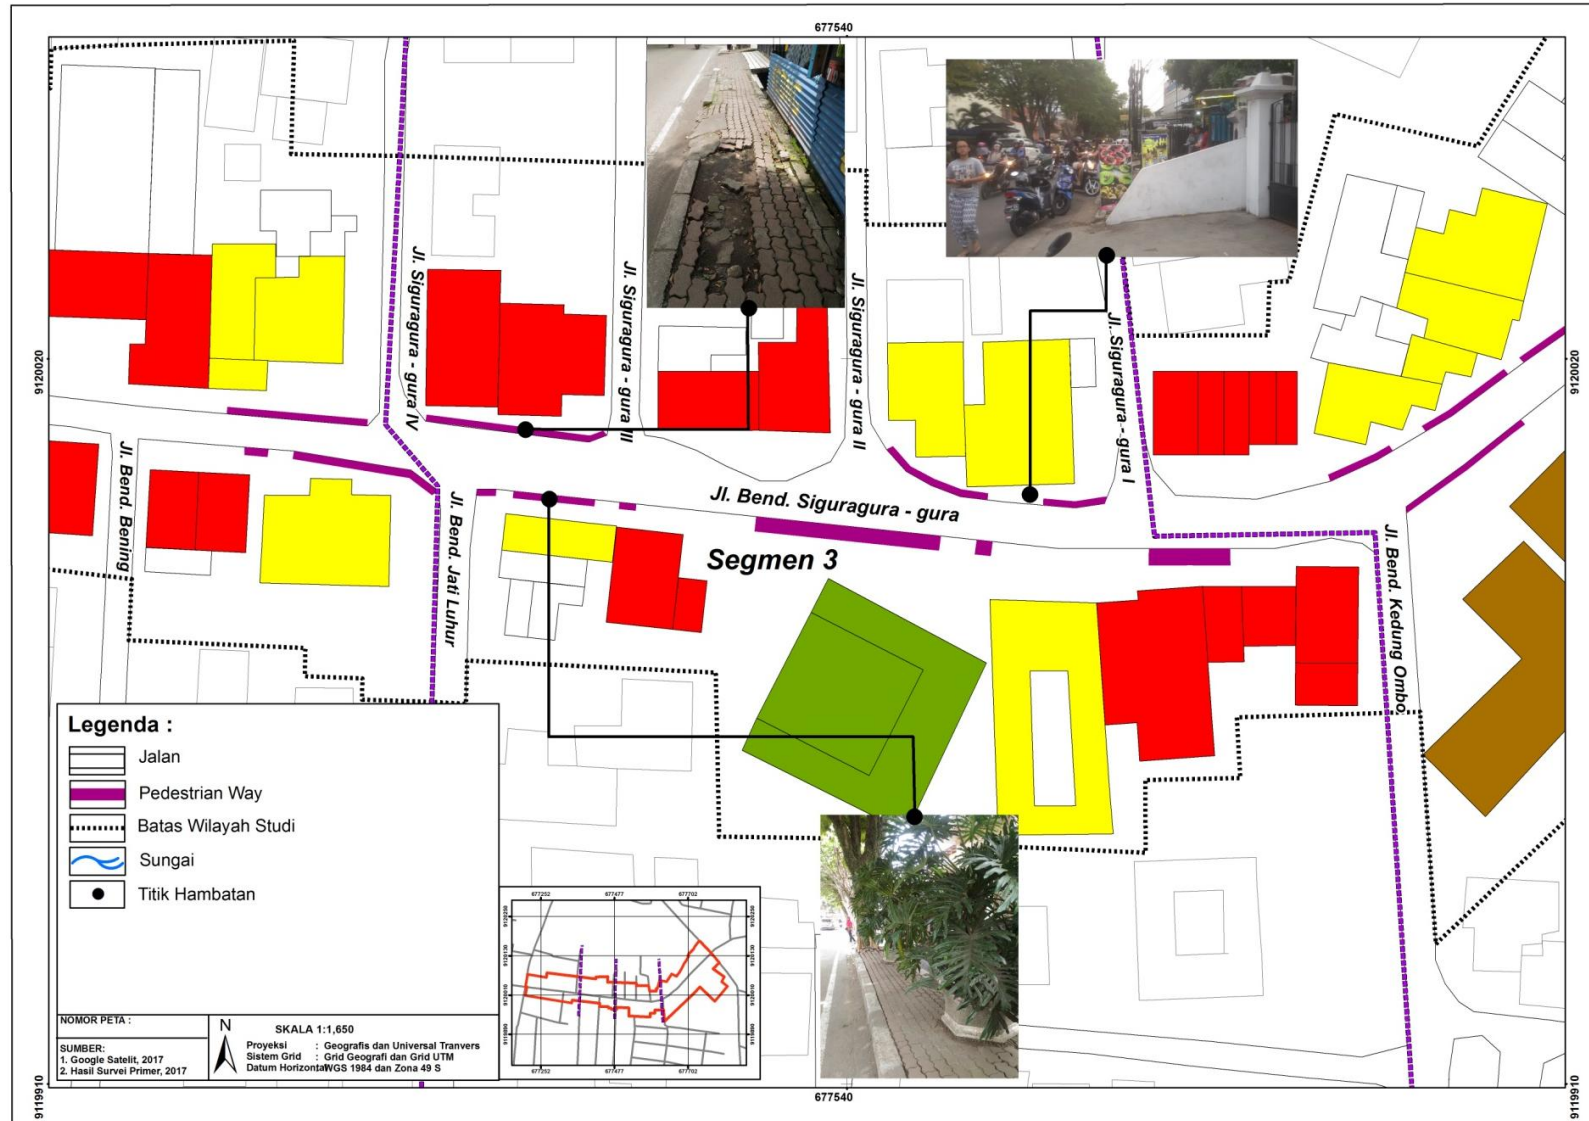
Gambar 4.6 Hambatan Segmen 3

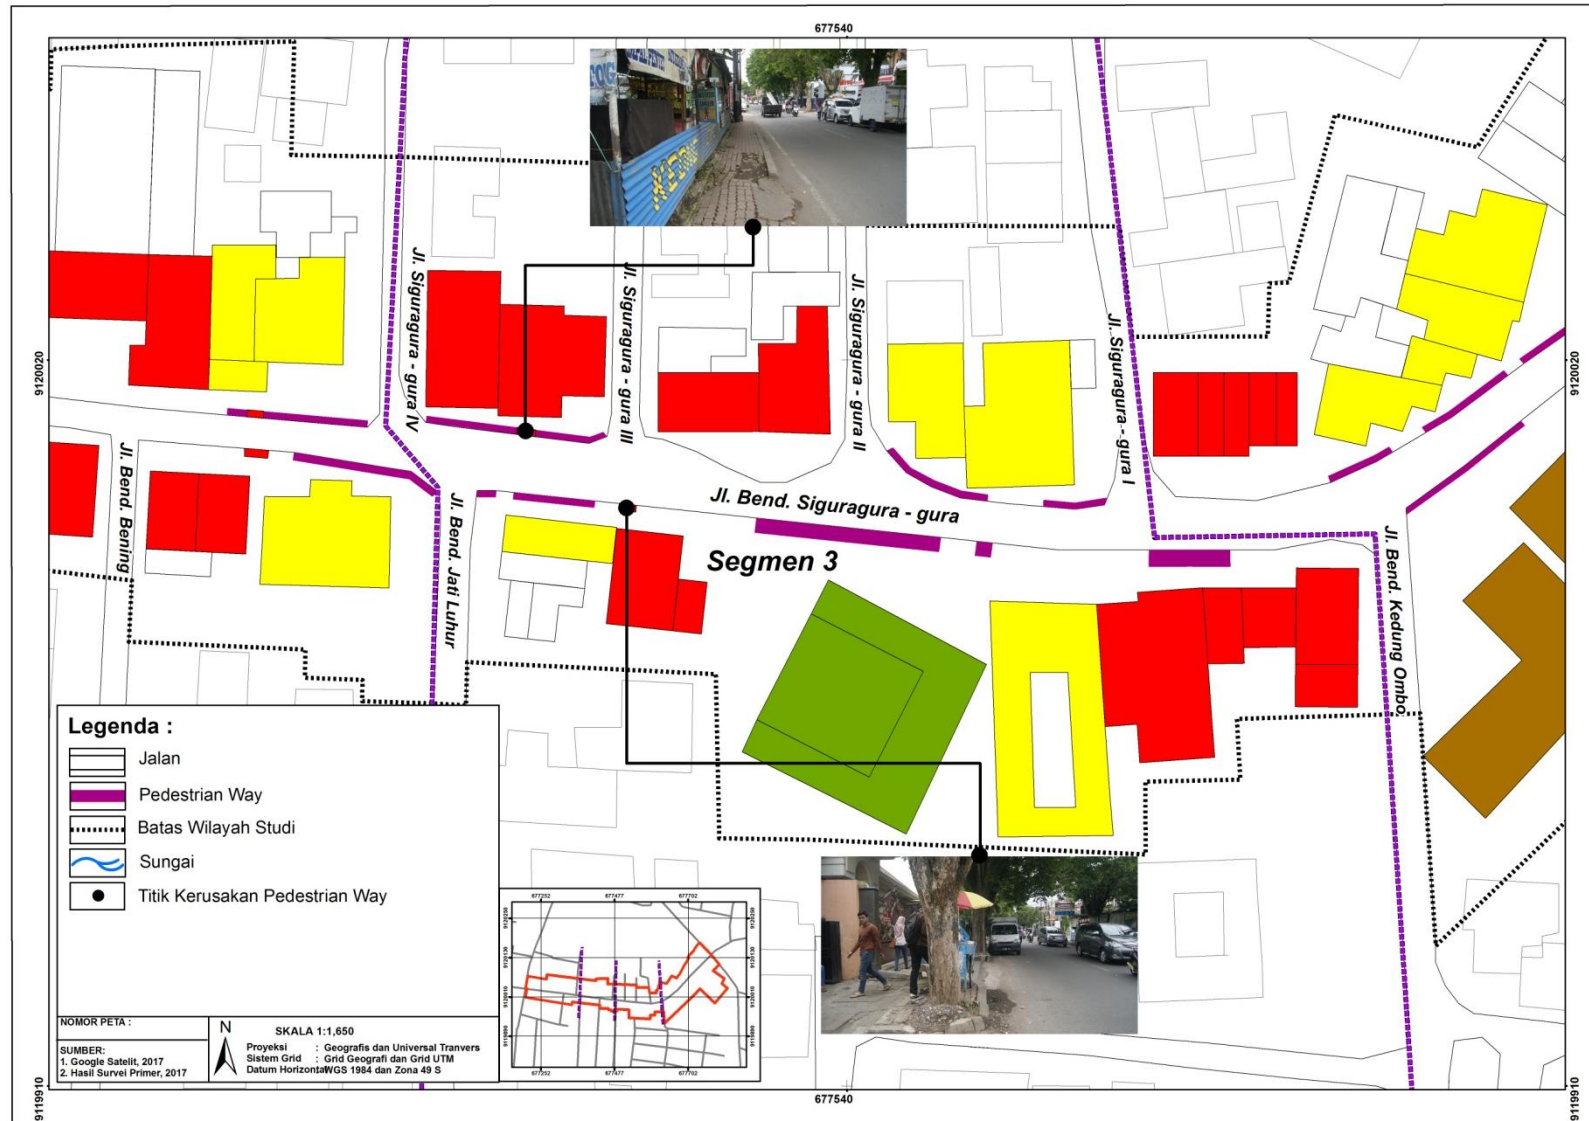
**Gambar 4.7 Peta Titik Kerusakan Jalur Pejalan Kaki Segmen 3**

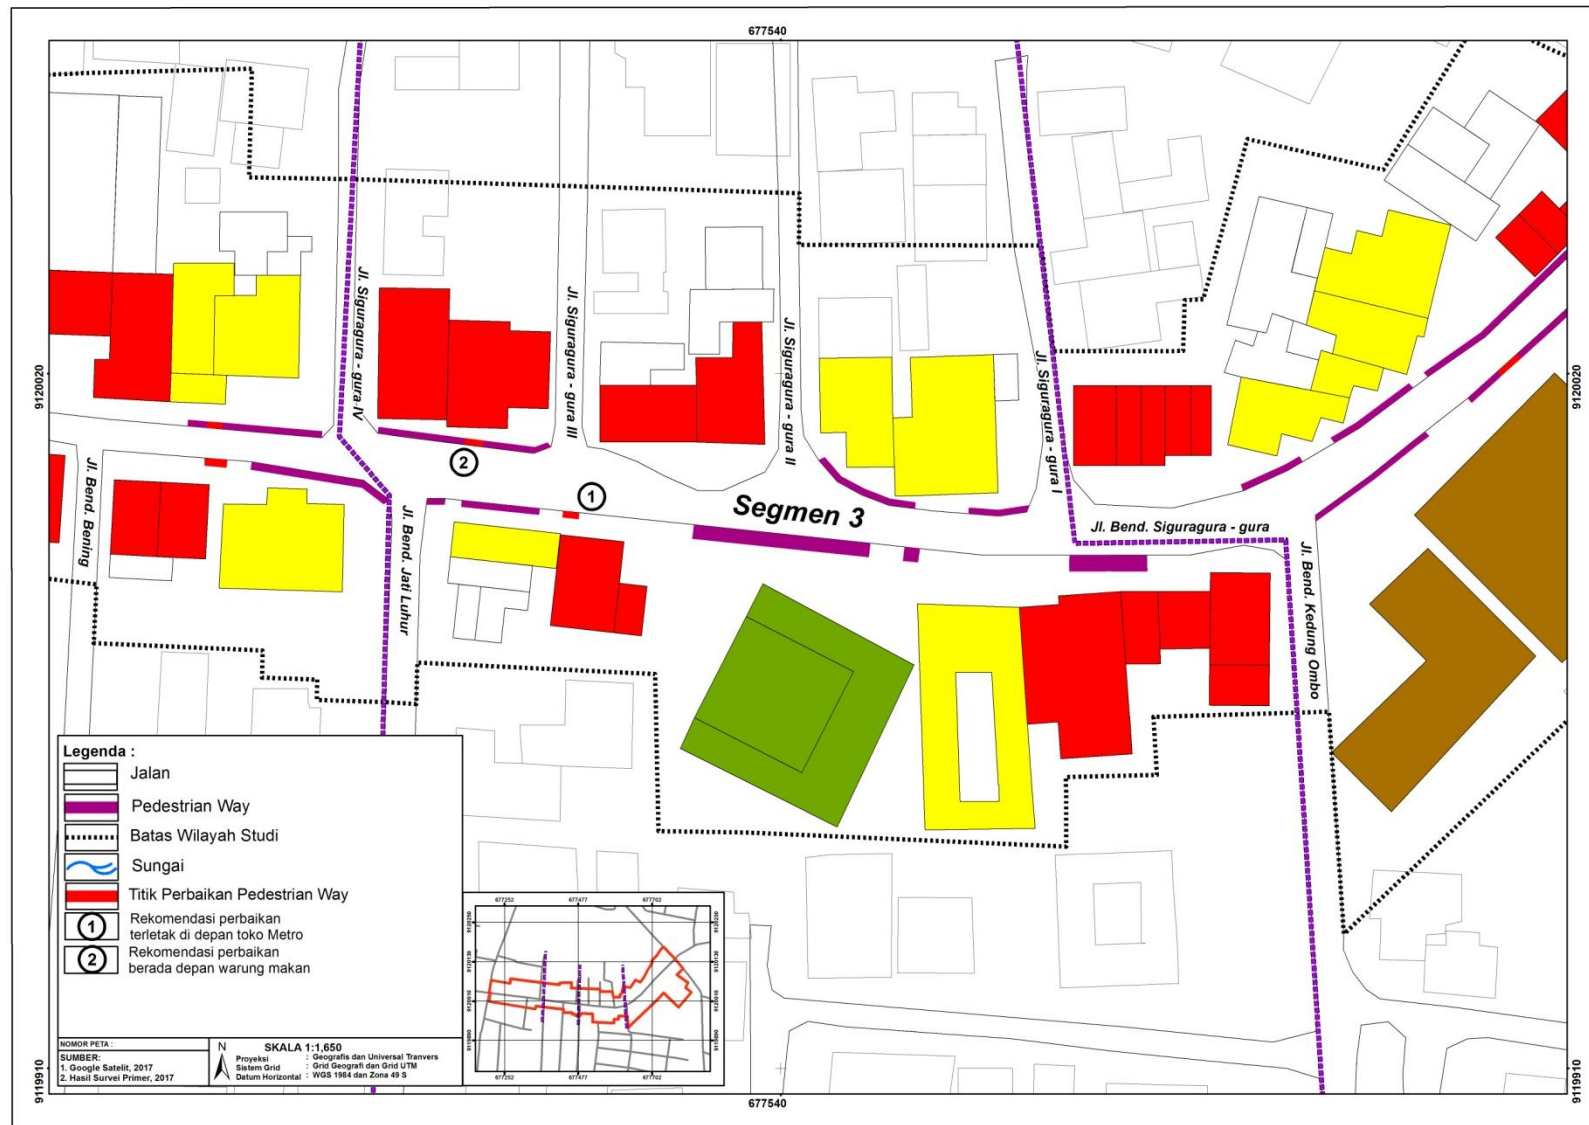
**Gambar 4.36** Peta Rekomendasi Perbaikan Pedestrian Way Segmen 3

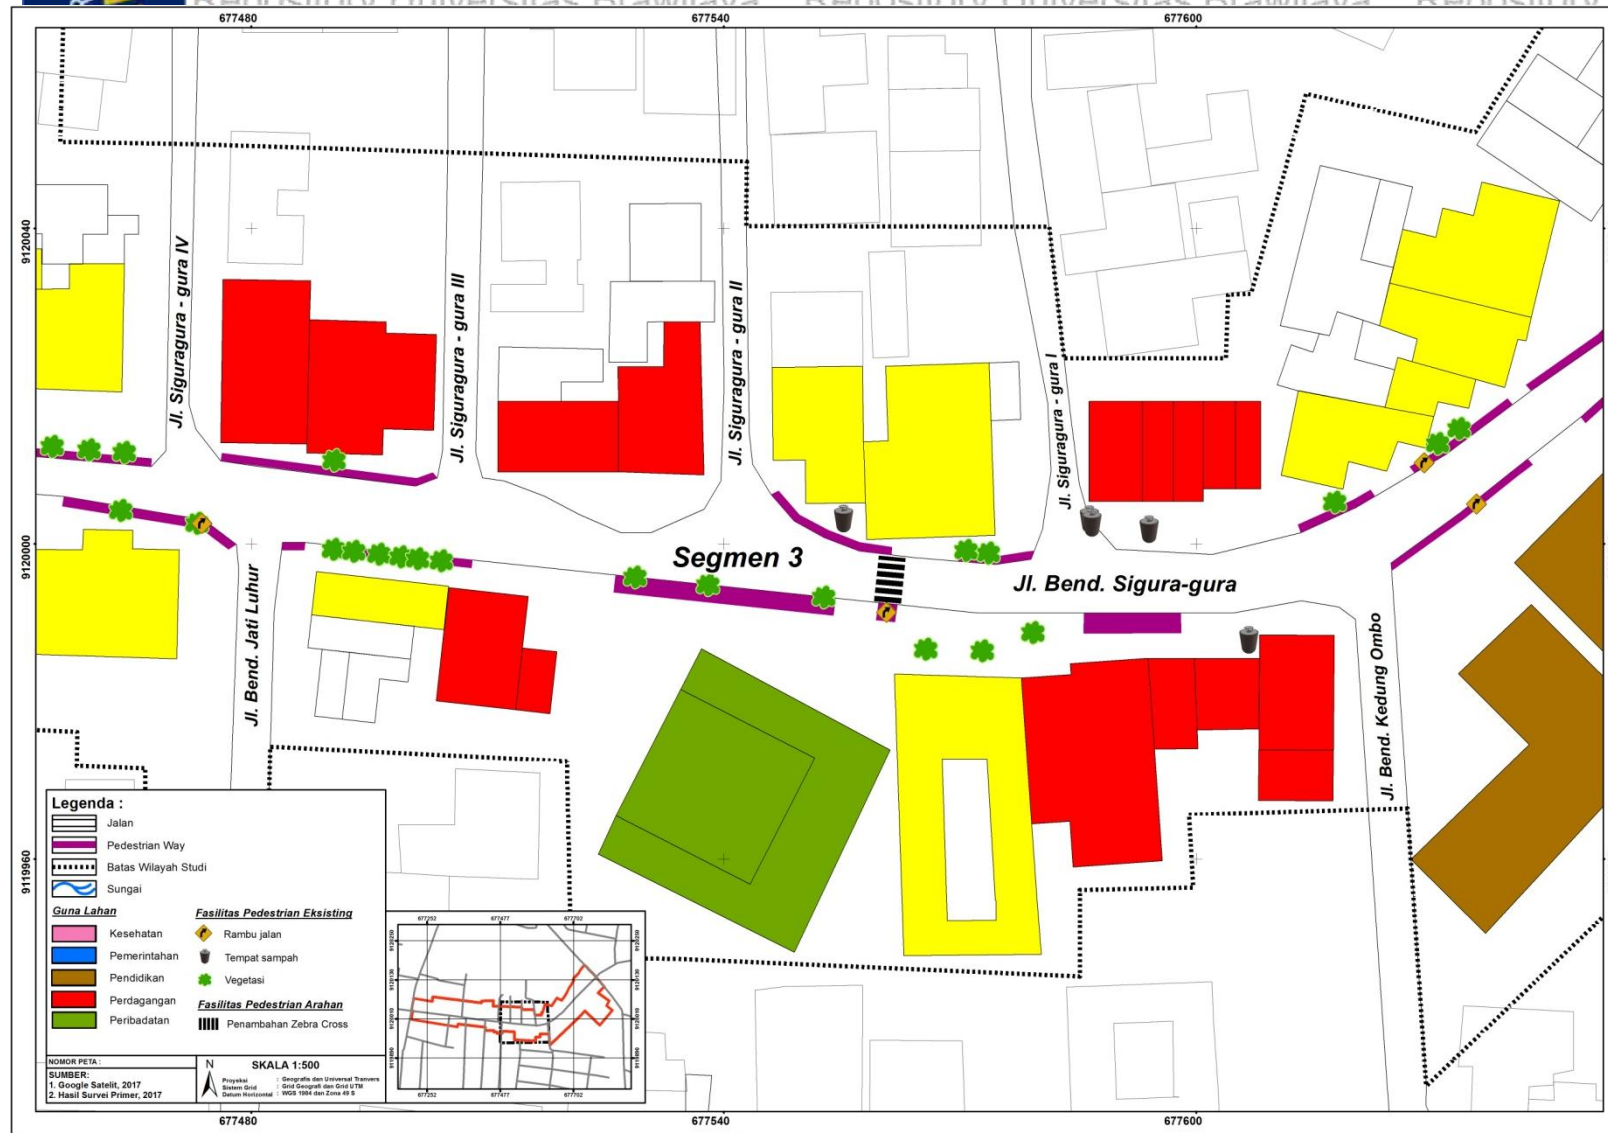
**Gambar 4.38** Peta Rekomendasi Penyediaan Marka Penyeberangan Pada Segmen 3

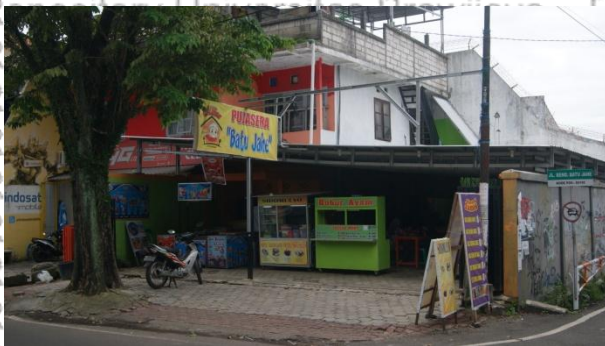
Gambar 4.42 Rekomendasi 3

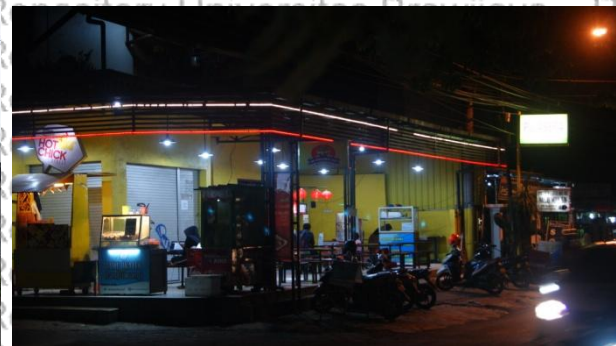
Gambar 4.43 Rekomendasi 4
