BAB IV

HASIL DAN PEMBAHASAN

4.1 Deskripsi Umum Pasar Tawangmangu

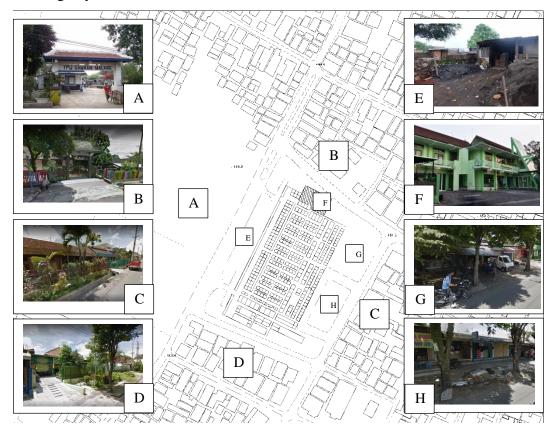
Gambar 4.1 Pasar Tawangmangu dan lingkungan sekitarnya

Pasar Tawangmangu terletak ditengah-tengah permukiman warga yang cukup padat, berbatasan dengan beberapa fasilitas lingkungan seperti pemakaman umum, tempat pembuangan sampah, hingga usaha jasa dan perdagangan seperti warung, pegadaian, toko bangunan, dan sebagainya.

- A. TPU Samaan
- B. TK PIG
- C. Pemukiman warga
- D. Perdagangan & permukiman warga
- E. Toko bangunan
- F. Swalayan ikan & perdagangan
- G. Perdagangan
- H. Ruko

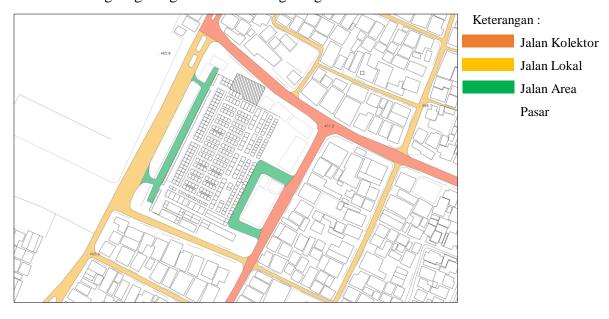
Gambar 4.3 Jalan yang mengelilingi Pasar Tawangmangu

Letak pasar Tawangmangu cukup jauh dari jalan arteri, pintu masuk utama berada di Jl. Tawangmangu yang merupakan jalan kolektor yang dilewati oleh angkutan umum jurusan ABG. Pintu masuk sekunder berada di Jl. Sendang Biru yang termasuk jalan lokal, begitu pula dengan beberapa pintu masuk tersier yang berada di Jl. Parangtritis. Gambar 4.3. dan Gambar 4.4. menunjukkan gambaran keadaaan jalan yang mengelilingi atau berbatasan langsung dengan Pasar Tawangmangu.

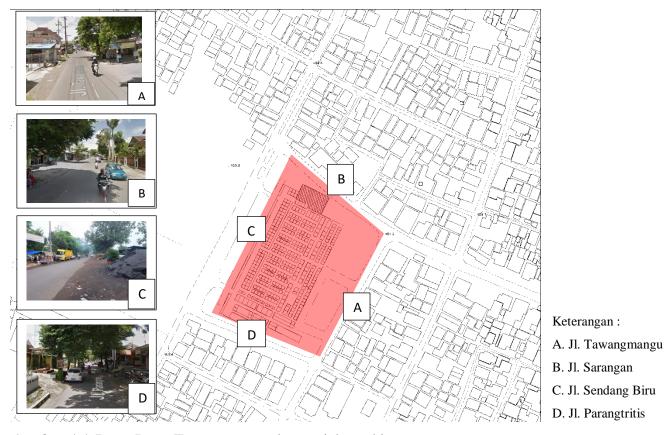
Gambar 4.4 Batas Pasar Tawangmangu dengan jalan sekitar

Akses utama yang terletak di sebelah tenggara pasar dapat diakses melalui jalan kolektor yaitu Jl. Tawangmangu. Koridor jalan ini memiliki dimensi lebih lebar dan arus kendaraan yang lebih padat dibandingkan sisi jalan lainnya. Dengan kemudahan akses jalan kolektor yang juga dilewati oleh beberapa angkutan umum, akses pada sisi Jl. Tawangmangu lebih ramai digunakan, terutama oleh pengunjung yang menggunakan kendaraan roda 4 atau angkutan umum. Pada sisi ini tersedia area parkir yang cukup luas. Akses sekunder pasar terletak disisi Jl. Sendang Biru yang merupakan jalan lokal dengan dimensi yang lebih sempit dan tidak dilalui oleh angkutan umum. Akses yang terletak disisi ini lebih sering digunakan oleh pengunjung yang membawa kendaraan bermotor atau menggunakan becak. Selain itu, pada Jl. Sendang Biru juga terdapat akses sekunder yang digunakan untuk bongkar muat para pedagang. Akses tersier pasar terletak pada sisi Jl. Parangtritis, dimana akses ini hanya diperuntukkan untuk pejalan kaki. Akses di sisi ini lebih banyak digunakan oleh para penduduk sekitar yang mencapai pasar dengan berjalan kaki. Akan tetapi karena akses pasar yang menuju koridor yang berpotongan dengan koridor koridor dari akses utama dan sekunder, koridor tersier ini seringkali menimbulkan penumpukan arus karena perpotongan pengunjung yang melewatinya.

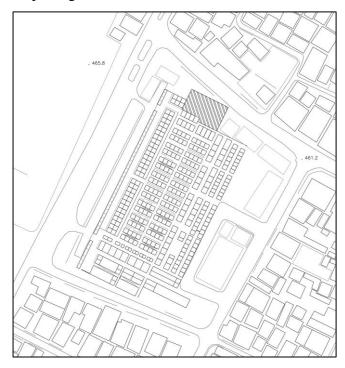
Gambar 4.5 Lay Out Pasar Tawangmangu

Gambar 4.5. menunjukkan layout Pasar Tawangmangu. Sedangkan Gambar 4.13. memperlihatkan ruang niaga yang ada tersusun dalam kelompok kelompok dengan penataan dan jumlah yang sama yang dipisahkan oleh jalur-jalur sirkulasi yang berpotongan.

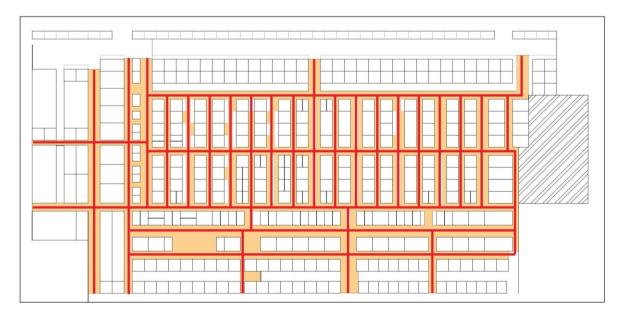
Gambar 4.7 Konfigurasi jalur sirkulasi linier dalam Pasar Tawangmangu

Garis merah pada Gambar 4.7. menunjukkan jalur sirkulasi tersusun dalam konfigurasi grid. Jalur-jalur sirkulasi linier berpotongan membentuk persimpangan-persimpangan sirkulasi.

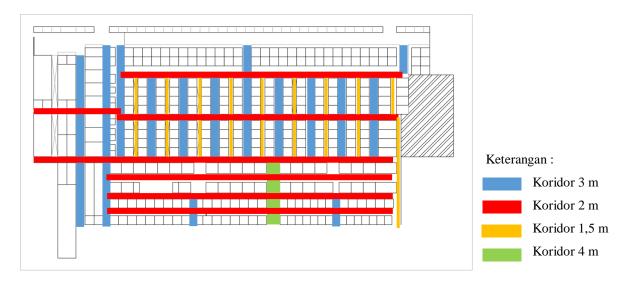
Gambar 4.8 Dimensi koridor pada Pasar Tawangmangu

Koridor Pasar Tawangmangu memiliki beberapa dimensi yang berbeda-beda. Pembagian dimensi koridor diperlihatkan pada Gambar 4.8.

Dimensi koridor yang berbeda-beda tersebut menjadi dasar pengklasifikasian sirkulasi menjadi sirkulasi primer, sirkulasi sekunder dan sirkulasi tersier. Pengklasifikasian tersebut bertujuan untuk mempermudah proses analisis dan sintesis pada koridor yang menjadi salah satu elemen sirkulasi yang diamati.

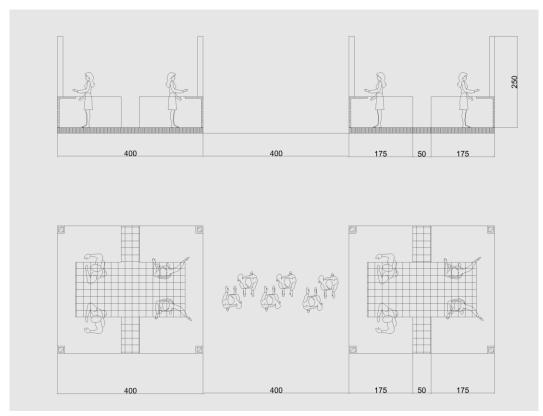
Gambar 4.10 Potongan dan denah koridor dengan dimensi lebar 4 meter

Koridor berukuran 4 meter merupakan koridor yang berhubungan langsung dengan pintu masuk di sisi depan pasar (Jl. Tawangmangu). Koridor yang merupakan sirkulasi dengan dimensi paling besar ini berpotongan dengan koridor-koridor sekunder berukuran 2 meter dan menimbulkan beberapa persimpangan (Gambar 4.9). Potongan dan denah koridor ini diperlihatkan pada Gambar 4.10., sedangkan gambaran pengamatan lapangan ditunjukkan pada Gambar 4.11.

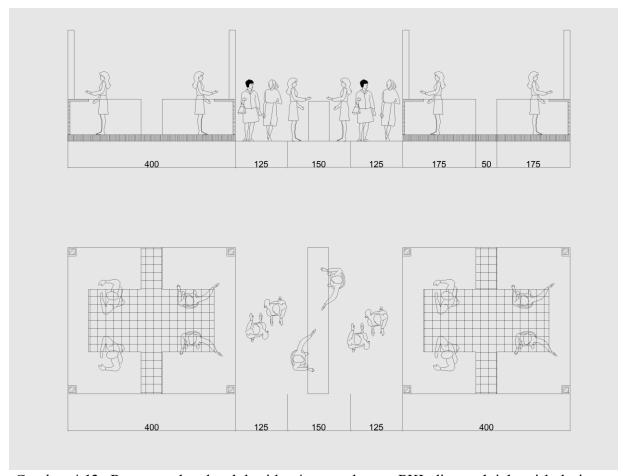
Gambar 4.12 Potongan dan denah koridor 4 meter dengan PKL di tengah jalur sirkulasi Gambaran dari pengamatan lapangan ketika hal tersebut berlangsung dapat dilihat pada Gambar 4.13.

Kondisi koridor dengan dimensi 4 meter pada Gambar 4.12. terlihat dapat dimanfaatkan sebagai seluruhnya sebagai area sirkulasi Namun, dimensi tersebut pada hari-hari tertentu akan mengalami perubahan dikarenakan adanya PKL yang menggelar dagangannya ditengah-tengah sirkulasi. Situasi tersebut dapat dilihat pada gambar potongan dan denah Gambar 4.19.

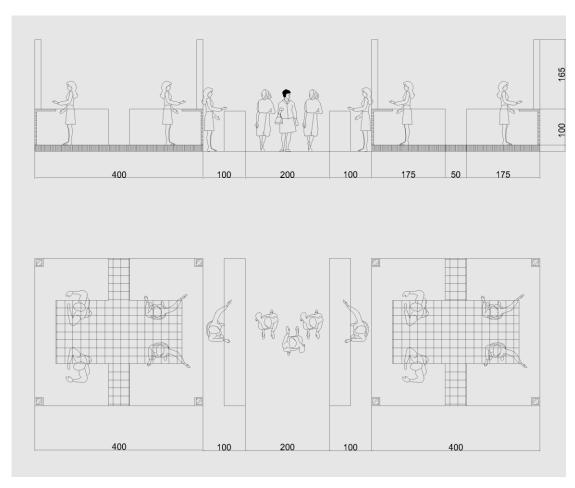
Gambar 4.14 Potongan dan denah koridor 4 meter dengan aktivitas PKL di jalur sirkulasi

Terdapat pula beberapa PKL yang membawa meja tambahan yang menempel pada bedak yang mengapit sirkulasi ini, sehingga mengurangi area sirkulasi yang sudah direncanakan oleh pihak pengelola pasar. (Gambar 4.14 – Gambar 4.15).

Gambar 4.14. merupakan gambar potongan dan denah dari sirkulasi pasar yang dimensinya sudah terkurangi oleh aktivitas PKL. Untuk gambaran pada saat pengamatan dapat dilihat pada Gambar 4.15.

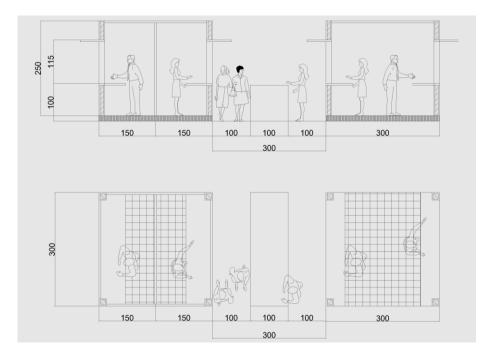
Gambar 4.18 Potongan dan denah koridor 3 meter dengan PKL di tengah jalur sirkulasi

Gambar 4.18. memperlihatkan potongan dan denah dari sirkulasi yang terdapat PKL di sisi tengahnya. Untuk gambaran keadaan tersebut di lapangan diperlihatkan melalui Gambar 4.19.

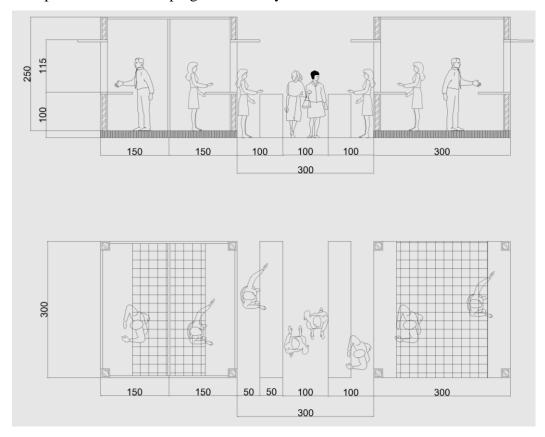
Gambar 4.20 Potongan dan denah koridor 3 meter dengan PKL di samping kanan kiri

Sedangkan Gambar 4.20. merupakan potongan dan denah dari sirkulasi yang terdapat PKL di sisi samping kanan kirinya.

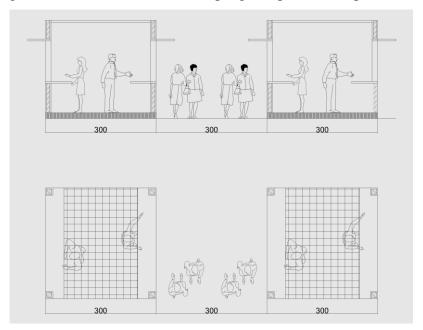
Gambar 4.23 Potongan dan denah koridor 3 meter di sisi depan pasar

Gambar 4.23. menunjukkan potongan dan denah dari sirkulasi tersebut. Sedangkan gambaran keadaan tersebut di lapangan diperlihatkan pada Gambar 4.24.

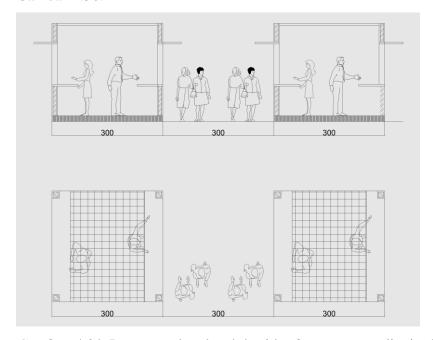
Gambar 4.31 Potongan dan denah koridor 3 meter yang diapit oleh kios di sisi belakang pasar

Gambar 4.31. menunjukkan potongan dan denah dari sirkulasi yang terpetakan pada Gambar 4.30.

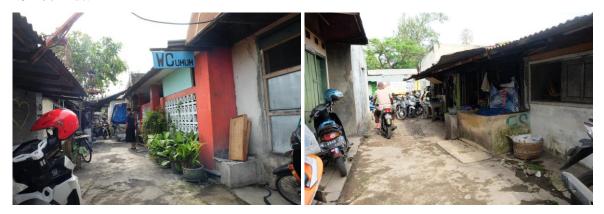
Gambar 4.34 Koridor 3 meter yang diapit oleh sisi belakang kios dan fasilitas pasar

Untuk gambaran keadaan sirkulasi tersebut di lapangan dapat dilihat pada Gambar 4.34 berikut:

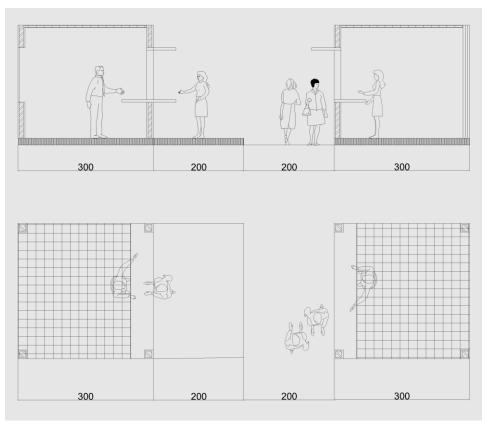
Gambar 4.37 Potongan dan denah koridor 3 meter yang diapit oleh dua ruang niaga

Gambar 4.37. merupakan gambar potongan dan denah koridor yang diapit oleh kedua ruang niaga seperti yang diperlihatkan pada Gambar 4.36.

Kondisi sirkulasi seperti yang terdapat pada Gambar 4.37. adalah kondisi sirkulasi ideal yang dimensinya tidak berubah sesuai dengan perencanaan awal. Akan tetapi terdapat beberapa titik yang area sirkulasi pengguna menjadi berkurang dikarenakan adanya keberadaan PKL. Gambar 4.39 merupakan gambar potongan dan denah dari sirkulasi yang sudah terkurangi areanya oleh keberadaan PKL.

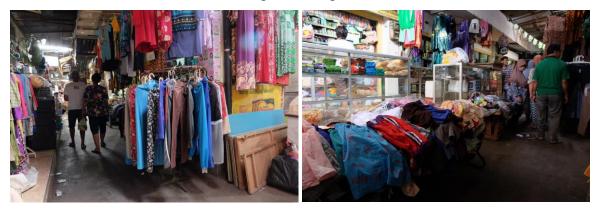
Gambar 4.40 Koridor yang sudah terkurangi areanya oleh keberadaan PKL

Gambaran keberadaan PKL tersebut dapat dilihat pada Gambar 4.40.

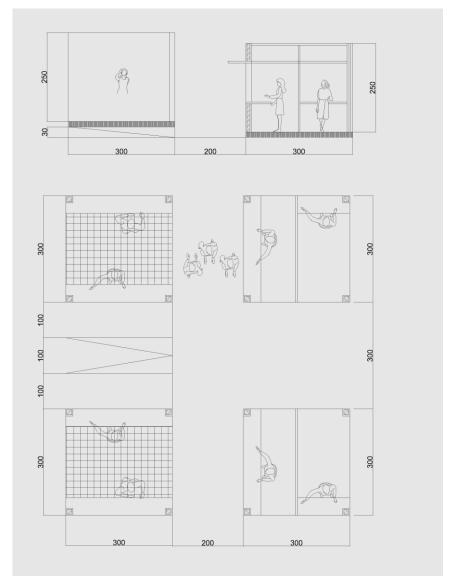
Gambar 4.42 Potongan dan denah koridor yang diapit oleh kios tipikal di tengah pasar

Gambar 4.42. merupakan potongan dan denah dari sirkulasi yang diapit oleh kios tipikal di tengah pasar. Gambar tersebut menunjukkan bahwa kedua sisi kios memiliki elevasi yang berbeda sehingga sirkulasi ini berpotongan dengan ramp yang berada di sirkulasi primer yang sudah dibahas di poin sebelumnya.

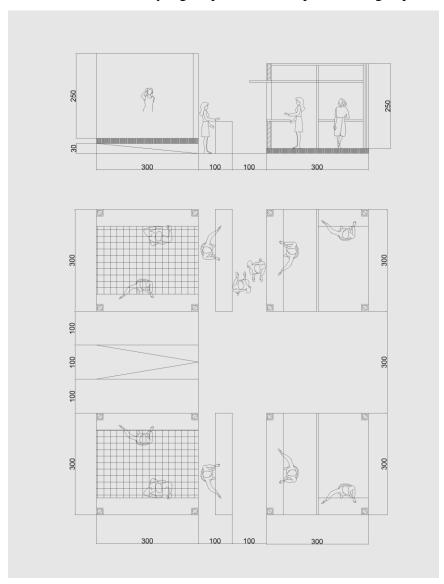
Gambar 4.44 Potongan dan denah koridor yang sudah terkurangi areanya oleh keberadaan PKL

Gambaran dari koridor tersebut dapat dilihat pada Gambar 4.43. Kondisi sirkulasi di atas adalah kondisi sirkulasi ideal yang dimensinya tidak berubah sesuai dengan perencanaan awal pengelola pasar. Akan tetapi terdapat beberapa titik yang area sirkulasi pengguna menjadi berkurang dikarenakan adanya keberadaan PKL. Gambar 4.44. merupakan potongan dan denah dari sirkulasi yang sudah terkurangi areanya oleh keberadaan PKL.

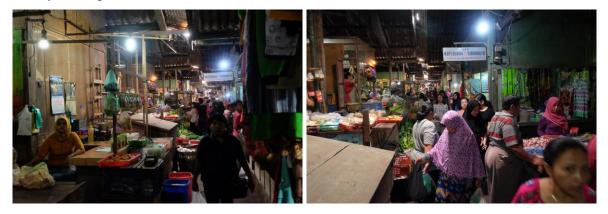
Gambar 4.45 Koridor yang sudah dikurangi areanya oleh para PKL

Berikut adalah foto yang menggambarkan keadaan sirkulasi yang sudah dikurangi areanya oleh para PKL (Gambar 4.45).

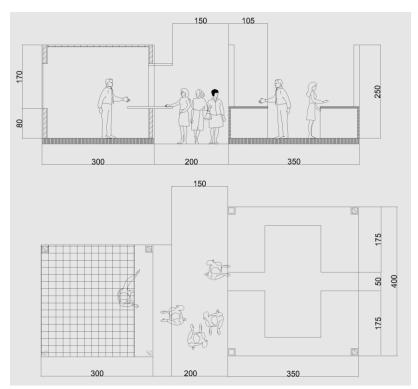
Gambar 4.49 Potongan dan denah koridor yang diapit bedak dan los

Gambar 4.49. merupakan gambar potongan dan denah dari sirkulasi yang diapit bedak dan los.

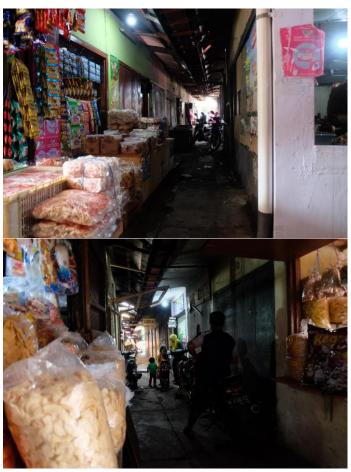
Gambar 4.54 Kondisi koridor yang dijadikan tempat penyimpanan barang

Gambar 4.54. menggambarkan keadaan jalur sirkulasi yang tidak terlalu berfungsi dan jarang digunakan oleh pengguna bangunan. Terlihat bahwa sirkulasi ini dijadikan tempat penyimpanan barang oleh pedagang dan jarang dilewati pembeli.

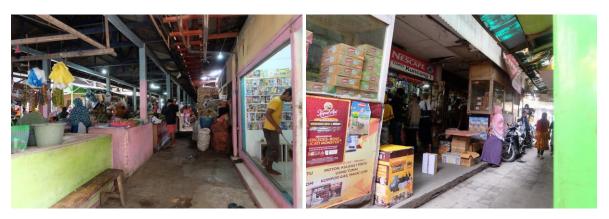
Gambar 4.61 Langit-langit koridor

Langit-langit koridor Pasar Tawangmangu adalah atap dari bangunan pasar itu sendiri serta pertemuan dari atap atap selasar dari kios yang mengapit koridor tersebut seperti yangdiperlihatkan oleh Gambar 4.61.

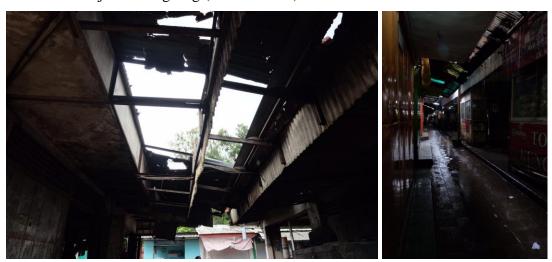
Gambar 4.62 Kerusakan pada langit-langit koridor

Bahan penutup atap terbuat dari seng dan fiberglass. Pada penutup atap fiberglass pencahayaan alami dapat menjadi penerangan tambahan pada koridor. Akan tetapi terdapat kerusakan pada beberapa titik yang menyebabkan air hujan dapat membasahi koridor pada saat musim hujan berlangsung (Gambar 4.62).

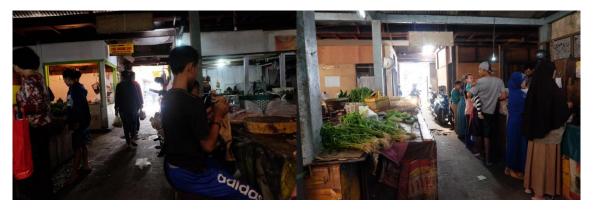
Gambar 4.63 Bukaan berupa koridor yang berhubungan langsung dengan akses pasar

Bukaan yang dimaksud adalah keberadaan bidang terbuka oleh pintu, jendela, maupun bukaan pada atap. Pada koridor Pasar Tawangmangu bukaan terdapat pada koridor-koridor yang berhubungan atau menuju ke sisi luar pasar, seperti yang dapat dilihat pada gambar 4.63.

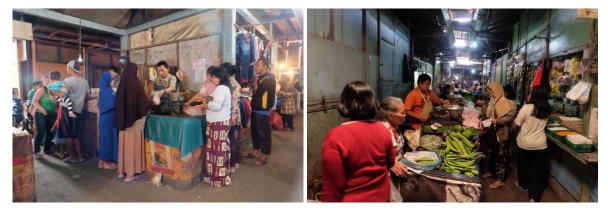
Gambar 4.67 Lapak tambahan permanen

Berdasarkan pemetaan tersebut, dapat dilihat bahwa pada sebagian besar sirkulasi primer terdapat lapak tambahan permanen. Lapak tambahan permanen yang dimaksud adalah para pedagang yang sudah meletakkan meja secara permanen dan tidak berpindah-pindah, berjualan di tempat yang sama setiap harinya. Contoh dari lapak tambahan permanen yang ada di Pasar Tawangmangu diperlihatkan Gambar 4.67.

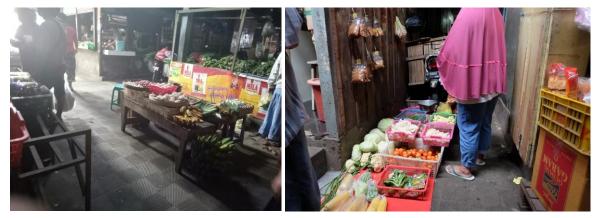
Gambar 4.68 Lapak tambahan semi permanen

Sedangkan Gambar 4.68. memperlihatkan contoh lapak tambahan semi permanen yang ada di Pasar Tawangmangu. Pedagang membawa sarana berdagang berupa meja atau

alas duduk dan membawa pulang kembali, tidak meninggalkannya untuk berdagang di hari lain.

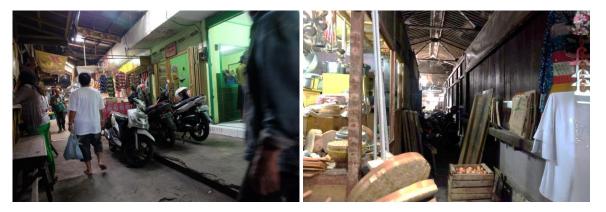
Gambar 4.69 Kendaraan yang menempati area sirkulasi di dalam pasar

Pedagang dan pemilik kios merupakan pengguna yang menggunakan sirkulasi manusia sebagai sirkulasi kendaraan. Mereka tidak mau menggunakan lahan parkir yang disediakan di sisi luar pasar dan memilih untuk meletakkan kendaraan di dekat area berdagang mereka atau di sirkulasi sekunder selebar 1,5 meter yang berada di belakang kios di dalam pasar. Selain menyalahi fungsi koridor sebagai area sirkulasi manusia, hal ini juga melanggar peraturan yang sudah ditetapkan oleh pengelola pasar bahwa kendaraan tidak boleh melewati pintu masuk pasar. Gambar 4.69 menunjukkan kendaraan-kendaraan milik pedagang yang diletakkan di area sirkulasi. Dapat dilihat bahwa keberadaan kendaraan tersebut membuat area sirkulasi terpotong dan bahkan beralih fungsi tidak lagi dapat digunakan sebagai sirkulasi karena pengguna sudah tidak bisa lagi melewati koridor tersebut.

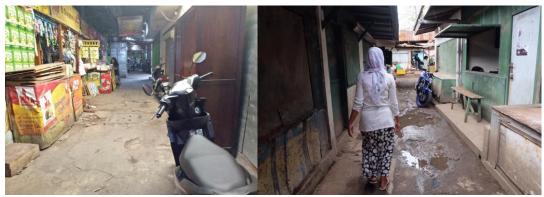
Gambar 4.71 Koridor dengan tingkat keramaian rendah

Gambar 4.71 menunjukkan koridor dengan tingkat keramaian penggunaan sirkulasi yang rendah. Koridor tersebut ditandai dengan warna hijau pada gambar 4.69

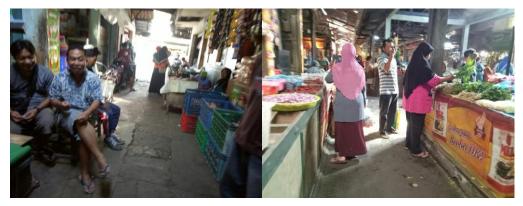
Gambar 4.72 Koridor dengan tingkat keramaian sedang

Gambar 4.72 menunjukkan koridor dengan tingkat keramaian penggunaan sirkulasi yang sedang, dimana pengunjung masih dapat melewati Koridor tersebut ditandai dengan warna oranye pada gambar 4.69

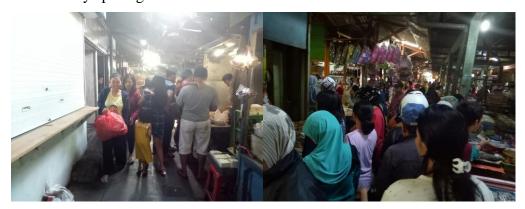
Gambar 4.73 Koridor dengan tingkat keramaian tinggi

Gambar 4.73 menunjukkan koridor dengan tingkat keramaian penggunaan sirkulasi yang tinggi. Koridor tersebut ditandai dengan warna merah pada gambar 4.69. Keramaian yang tinggi pada koridor menyebabkan pengguna sirkulasi menjadi berdesakan dalam penggunaan jalur sirkulasi tersebut.

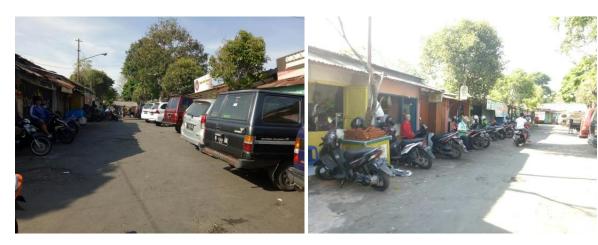
Gambar 4.78 Area parkir mobil & motor pengunjung di sekitar pintu depan kawasan

Pintu masuk kawasan yang utama terletak di Jl. Tawangmangu, dimana Jl. Tawangmangu merupakan jenis jalan kolektor yang dilewati oleh angkutan umum dan memiliki tingkat keramaian yang cukup tinggi. Pada sisi utara kawasan ini, terdapat parkir kendaraan seperti mobil dan motor, sehingga pengunjung yang datang menggunakan kedua jenis kendaraan tersebut dapat memarkir kendaraannya di sisi ini (Gambar 4.78).

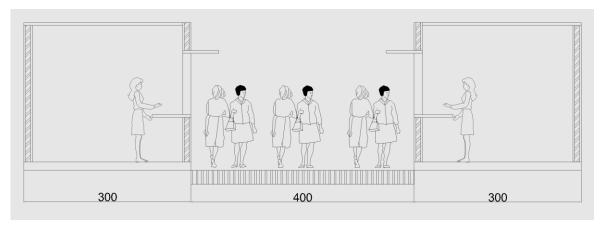
Gambar 4.83 Potongan pintu masuk A

Gambar 4.83. memperlihatkan potongan pintu masuk A yang menunjukkan dimensi pintu masuk dan kapasitas orang yang dapat melewatinya bersamaan.

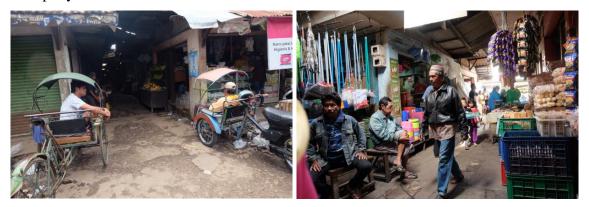
Gambar 4.85 Pintu masuk B dari luar dan dalam pasar

Pintu masuk B (Gambar 4.85) berada di sisi tengah bagian belakang pasar mempunyai dimensi sebesar 3 m.

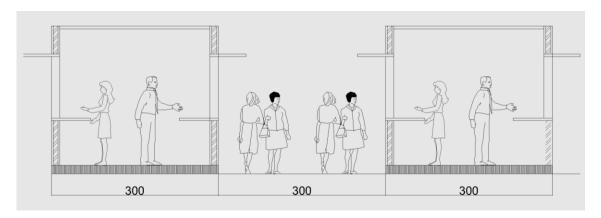
Gambar 4.86 Potongan pintu masuk B

Gambar potongan pintu masuk B (Gambar 4.86) menunjukkan dimensi dari pintu masuk dan kapasitas orang yang dapat melewatinya bersamaan.

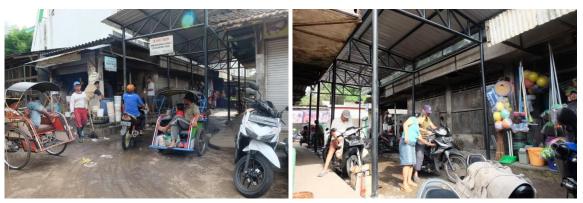
Gambar 4.87 Pintu masuk C dari luar dan dalam pasar

Pintu masuk C berada di sudut belakang pasar, merupakan pintu yang sering digunakan oleh para pedagang untuk bongkar muat barang (Gambar 4.86).

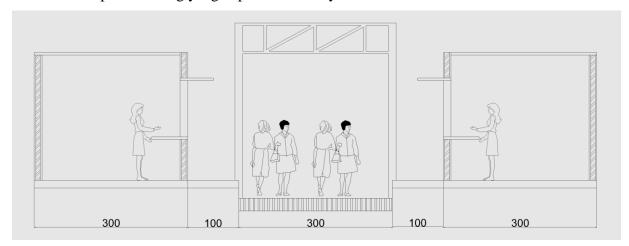
Gambar 4.89 Potongan pintu masuk C

Gambar potongan pintu masuk C (Gambar 4.88) menunjukkan dimensi pintu masuk dan kapasitas orang yang dapat melewatinya bersamaan.

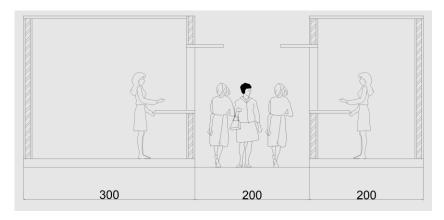
Gambar 4.92 Potongan pintu masuk D

Gambar potongan pintu masuk D (Gambar 4.90) menunjukkan dimensi dari pintu masuk dan kapasitas orang yang dapat melewatinya bersamaan.

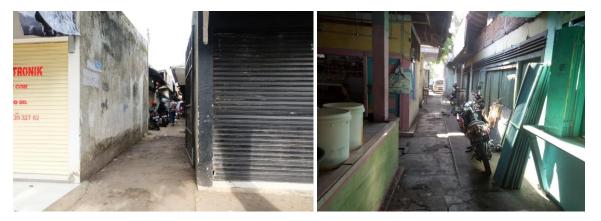
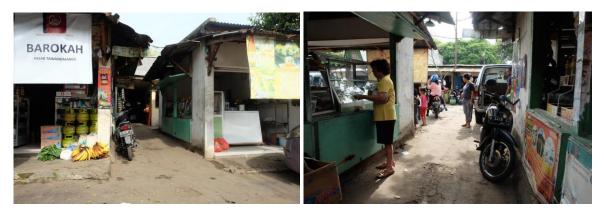
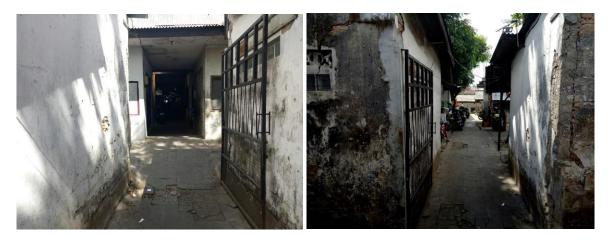
Pintu masuk G, H dan I berada di sisi depan Pasar Tawangmangu yang menghubungkan parkir mobil & motor dengan koridor pasar (Gambar 4.96 – Gambar 4.98). Dengan dimensi selebar 2 meter, pintu masuk ini ditujukan untuk pejalan kaki.

Gambar 4.96 Pintu masuk G dari luar dan dalam pasar

Gambar 4.97 Pintu masuk H dari luar dan dalam pasar

Gambar 4.98 Pintu masuk I dari luar dan dalam pasar

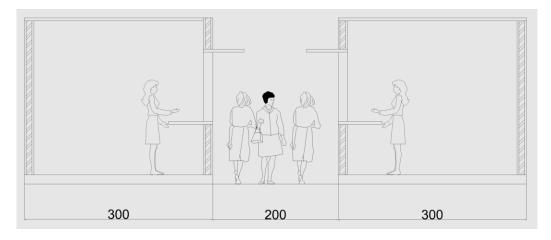
Gambar 4.99 Potongan pintu masuk G, H dan I

Gambar potongan pintu masuk G, H dan I (Gambar 4.99) menunjukkan dimensi pintu masuk dan kapasitas orang yang dapat melewatinya bersamaan.

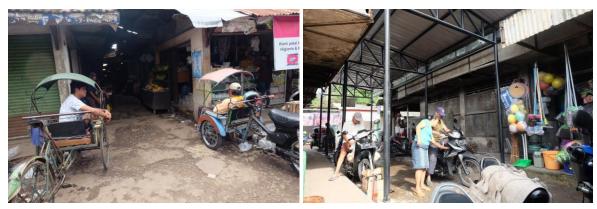
Pintu masuk sekunder merupakan pintu-pintu utama yang berada di sisi belakang pasar (Gambar 4.101). Pintu-pintu ini tidak memiliki pagar/penutup yang dapat dibuka tutup pada jam operasional pasar, karena di sisi belakang pasar terdapat pagar menuju kawasan pasar yang akan dioperasikan sesuai jam operasional pasar.

Gambar 4.102 Pintu masuk sekunder di sisi belakang pasar ini tidak memiliki pagar/pintu.

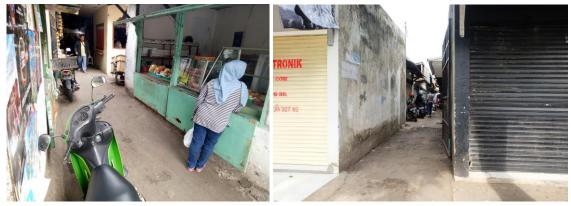
Gambar 4.103 Pintu masuk tersier dilengkapi dengan gerbang

Pintu masuk yang ditujukan untuk pejalan kaki ini memiliki gerbang yang dibukatutup sesuai jam operasional pasar oleh pengelola pasar (Gambar 4.103).

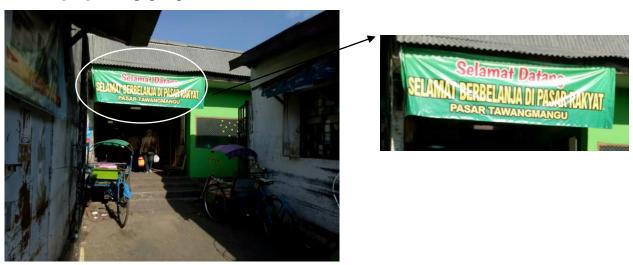
Gambar 4.104 Signage sebagai tanda penerima di pintu masuk

Dalam variabel akses, elemen pembentuk ruang berupa perabot yang dimaksud adalah *signage* atau papan penanda (Gambar 4.104 dan Gambar 4.105).

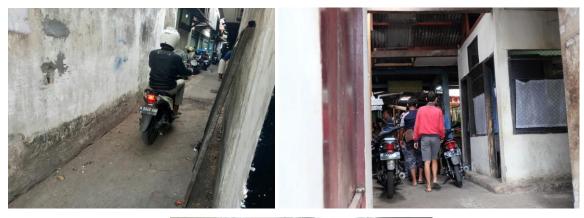
Gambar 4.106 Penyalahgunaan fungsi akses

Fungsi dari akses atau pintu masuk ke ruang dalam adalah menjadi batas yang nyata untuk menandai bahwa sirkulasi ruang dalam hanya ditujukan untuk pengguna yaitu pembeli dan pedagang (sirkulasi manusia). Akan tetapi masih banyak pengguna yang menyalahgunakan akses-akses ini dan menggunakannya sebagai akses kendaraan. Gambar 4.106. memperlihatkan penyalahgunaan fungsi akses pada Pasar Tawangmangu.

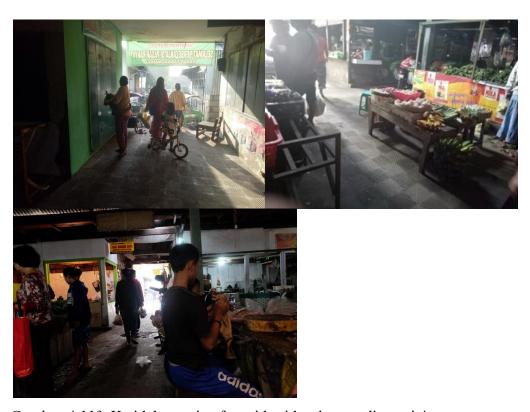
Gambar 4.113 Ketidaksesuaian fungsi koridor dengan dimensi 4 meter

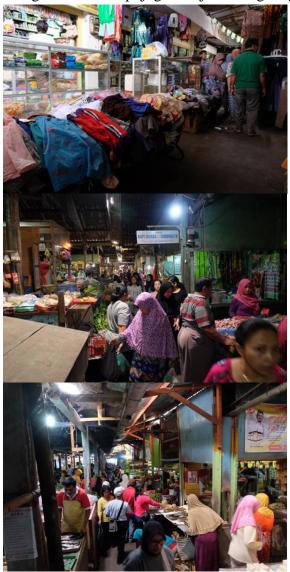
Gambar 4.117 Ketidaksesuaian fungsi koridor dimensi 2 meter.

menghambat aktvitas pengguna. Perabot-perabot ini menyebabkan fungsi koridor menjadi bergeser, dimana fungsi koridor prer kini tidak hanya menjadi ruang sirkulasi tetapi juga menjadi ruang niaga.

Rangkaian foto diatas menunjukkan bahwa ketidaksesuaian fungsi pada koridor dengan dimensi 2 meter disebabkan oleh pedagang pedagang yang menggunakan area sirkulasi menjadi area niaga. Dapat dilihat bahwa perabot-perabot tersebut mengurangi area sirkulasi yang seharusnya dapat digunakan oleh pengguna sirkulasi.

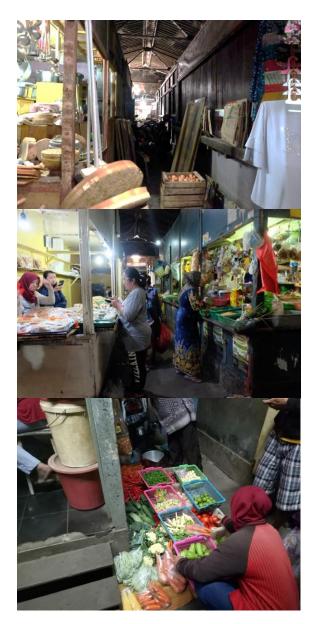
Gambar 4.119 Ketidaksesuaian fungsi koridor dimensi 1,5 meter

Dari ke 6 kriteria ini, ditemukan bahwa koridor I memiliki masalah ketiadaan perabot-perabot penting seperti signage dan tempat sampah. Ketiadaan signage ini akan membuat pengguna sulit mengetahui zonasi ruang niaga, akses maupun fasilitas pendukung yang ada di dalam pasar. Selain ketiadaan signage, ketiadaan tempat sampah yang tidak sesuai dengan kriteria pasar sehat membuat sampah yang ada juga diletakkan pada area sirkulasi. Dari sisi elemen pembentuk ruang, keadaan elemen terbangun yang banyak mengalami kerusakan membuat elemen dinding, lantai, langit-langit dan perabot menjadi tidak memenuhi kriteria penilaian.

Rangkaian foto diatas menunjukkan bahwa ketidaksesuaian fungsi pada koridor dengan dimensi 1,5 meter disebabkan oleh pedagang pedagang yang menggunakan area sirkulasi menjadi area niaga maupun penyimpanan barang pribadi. Dapat dilihat bahwa perabot-perabot tersebut mengurangi area sirkulasi bahkan membuat koridor tersebut menjadi tidak dapat digunakan sama sekali, yang seharusnya dapat digunakan oleh pengguna sirkulasi.

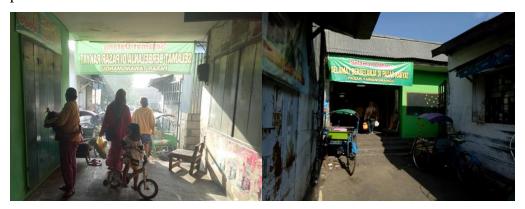
Gambar 4.121 Signage pada akses berdimensi 4 meter.

Tabel 4.12 menunjukkan bahwa akses primer hanya memiliki masalah minor di elemen pembentuk ruang perabot, dimana tidak adaanya signage penanda dari sisi dalam bangunan yang bertujuan untuk mempermudah evakuasi. Akan tetapi pada aspek lainnya sudah bisa memenuhi aspek kriteria penilaian akses.

Rangkaian foto diatas menunjukkan bahwa akses dengan dimensi 4 meter yang merupakan akses utama ini sudah memenuhi kriteria penilaian, ditunjukkan dengan adanya pintu dan signage dari luar bangunan. Dapat dilihat juga bahwa akses dapat memenuhi kebutuhan pengguna dengan tidak berdesakan. Hanya satu permasalahan dari sisi dalam yang tidak terdapat penanda.

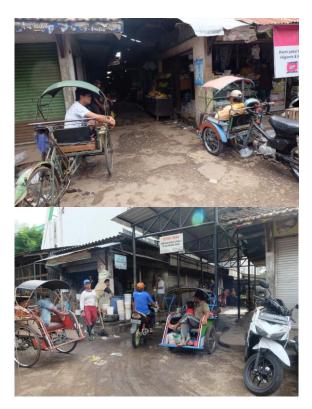
Gambar 4.123 Kendaraan melewati akses berdimensi 3 meter.

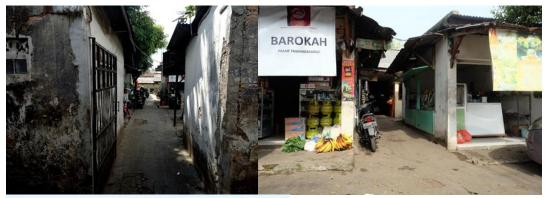
Gambar 4.125 Kendaraan melewati akses berdimensi 2 meter.

Tabel 4.15 menunjukkan akses tersier memiliki permasalahan utama yang sama. Masalah utama terletak dalam elemen pembentuk ruang yaitu perabot, dimana tidak adanya signage membuat penilaian menjadi tidak bisa memenuhi kriteria dan hanya mendapat penilaian sebesar 0%. Permasalahan selanjutnya terletak pada fungsi yang tidak sesuai peruntukannya, dimana akses yang seharusnya ditujukan untuk manusia juga digunakan oleh kendaraan sehingga aspek fungsi tidak bisa memenuhi kriteria-kriteria tersebut dan hanya mendapat penilaian sebesar 40% saja

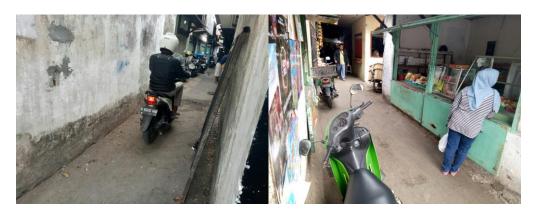
Gambar 4.118 Sirkulasi manusia yang digunakan oleh kendaraan

Ketidaksesuaian fungsi akses yang dimaksud seperti sudah dijelaskan dalam hasil pengamatan adalah ketidaksesuaian peruntukan akses yang seharusnya untuk akses manusia menjadi tercampur dengan akses kendaraan, yang disebabkan dengan tidak adanya kejelasan penanda yang termasuk dalam elemen pembentuk ruang perabot. Ketidaksesuaian fungsi akses tersebut juga disebabkan oleh kurang atau tidak adanya elemen pembentuk ruang pada bukaan, berupa pintu, yang menyebabkan pengguna yang tidak seharusnya juga bisa menggunakan akses tersebut, yaitu pedagang yang membawa kendaraan.

Gambar 4.118 menunjukkan akses yang tidak memiliki pagar dan penanda larangan kendaraan yang jelas sehingga kendaraan dapat dengan mudah menerobos melewati akses tersebut.
