BAB IV HASIL DAN PEMBAHASAN

4.2 REKAPITULASI DATA CACAT PADA HC DI KM. PAGERUNGAN

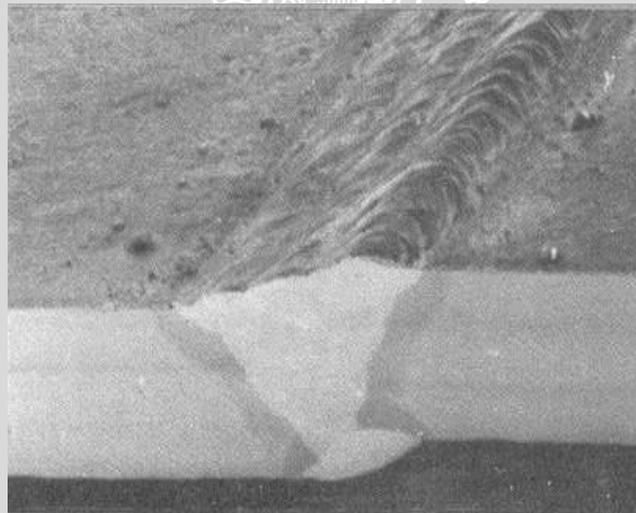
Gambar 4.17 *Misalignment*
Sumber: *Aspec Engineering* (2009)

Gambar 4.17 merupakan salah satu contoh cacat *misalignment*. Pada tabel 4.4 merupakan hasil pengolahan FMEA *misalignment*. *Misalignment* sendiri merupakan jenis cacat geometrik yang pada umumnya disebabkan oleh kesalahan *fit up*, deformasi akibat pengelasan, dan perbedaan tebal pelat. Adapun dampak dari cacat ini adalah berupa kekuatan konstruksi menjadi berkurang dan dapat menimbulkan *displacement stress* yang dapat berpotensi menyebabkan retak. Nilai RPN yang didapat untuk cacat ini adalah sebesar 224.

Mode of Failure	Effect of Failure	SEV	Cause of Failure	OCC	Current Process Control	DET	RPN
Misalignment	Kekuatan konstruksi menjadi berkurang	7	Kesalahan fit up	8	Diterapkannya <i>self checking</i> bagi <i>fitter</i>	4	224
	Berpotensi menyebabkan retak		Deformasi akibat pengelasan		Pengawasan proses <i>weld tag</i> sebelum pengelasan diperketat dibantu dengan alat bantu		
			Perbedaan tebal pelat		Digunakannya alat bantu untuk mensejajarkan pelat

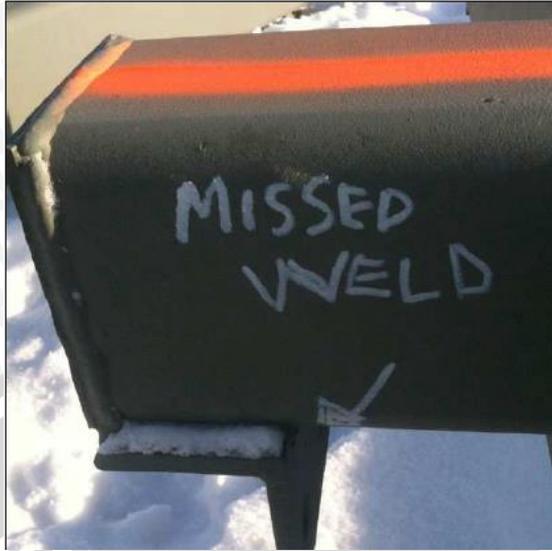
Gambar 4.19 *Missed Weld*
Sumber: Qualimet (2013)

Pada gambar 4.19 merupakan salah satu contoh cacat *missed weld*. Untuk tabel 4.6 menunjukkan hasil pengolahan FMEA dari *missed weld*. *Missed weld* disebabkan karena kesalahan *welder* dan *controlling* dari *group leader* belum optimal. *Missed weld* sendiri merupakan cacat dengan jumlah terbesar ketiga dengan jumlah kejadian sebanyak 13 kali. Adapun dampak dari cacat ini adalah dapat menyebabkan terjadinya *stress* berlebih pada sambungan yang dapat menyebabkan terjadinya keretakan, menurunnya kekuatan konstruksi, dan akibat terburuk adalah dapat menyebabkan terjadinya kegagalan pada konstruksi. Adapun jumlah nilai RPN yang didapat adalah sebesar 240.

<i>Mode of Failure</i>	<i>Effect of Failure</i>	SEV	<i>Cause of Failure</i>	OCC	<i>Current Process Control</i>	DET	RPN
<i>Missed Weld</i>	Terjadi <i>stress</i> berlebih pada sambungan yang dapat menyebabkan terjadinya keretakan	8	Kesalahan <i>welder</i>	6	Diterapkannya <i>self checking</i> bagi <i>welder</i>	5	240
	Menurunnya kekuatan konstruksi		<i>Controlling</i> dari <i>group leader</i> belum optimal		Pengawasan dari kepala bengkel diperketat		
	Akibat terburuk adalah terjadinya kegagalan pada konstruksi kapal

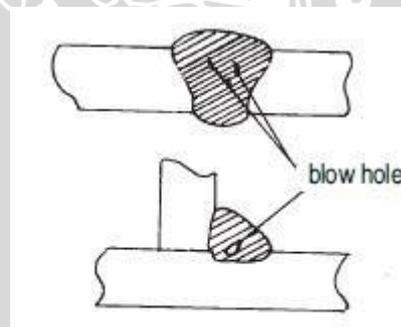
Gambar 4.20 *Blow Hole*
Sumber: ISF (2005)

Pada gambar 4.20 menunjukkan contoh dari *blow hole*. Adapun pada tabel 4.7 menunjukkan hasil pengolahan FMEA dari *blow hole* dimana *blow hole* disebabkan oleh permukaan pelat yang kotor, pemilihan *welding spot* yang tidak tepat, dan permukaan pelat yang kotor. Adapun dampak dari cacat ini adalah dapat menjadi pemicu terjadinya retak, dapat menjadi penyebab terjadinya korosi, dan dapat melemahkan sambungan pelat. Adapun nilai RPN yang didapat adalah sebesar 80.

Mode of Failure	Effect of Failure	SEV	Cause of Failure	OCC	Current Process Control	DET	RPN
<i>Blow Hole</i>	Dapat menjadi pemicu terjadinya retak	5	<i>Travel speed</i> terlalu cepat	4	Mengurangi <i>travel speed</i> dalam proses pengelasan	4	80
	Dapat menjadi penyebab terjadinya korosi		Arus pengelasan terlalu tinggi		Mengatur arus pengelasan		
	Melemahkan sambungan pelat

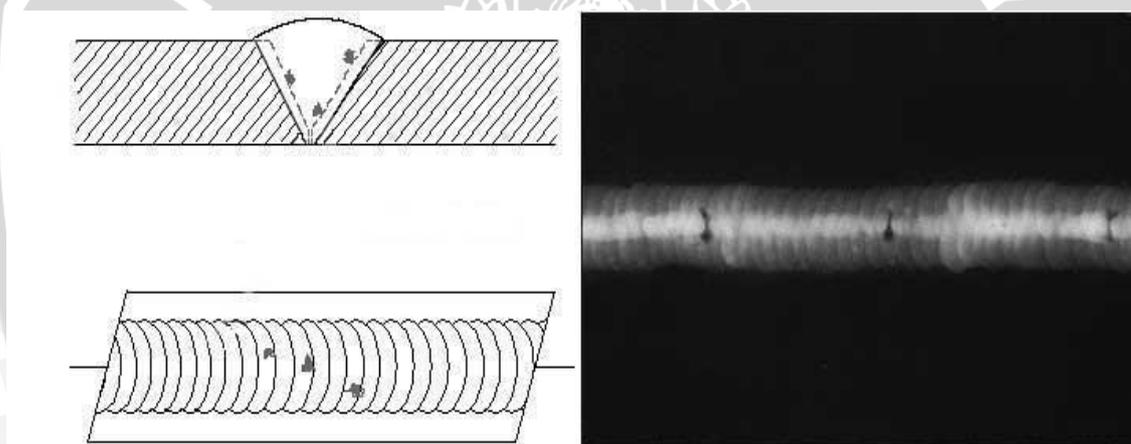
Gambar 4.21 *Slag Inclusion*
 Sumber: *Aspec Engineering* (2009)

Gambar 4.21 merupakan contoh cacat *slag inclusion*. Tabel 4.8 merupakan hasil pengolahan FMEA dari *slag inclusion*. *Slag inclusion* terjadi karena arus yang digunakan terlalu kecil, *travel speed* pada saat pengelasan terlalu lambat, dan pembersihan bekas gerinda yang tidak sempurna. Adapun dampak dari cacat ini adalah berkurangnya kekuatan konstruksi dan dapat menjadi pemicu terjadinya retak. Untuk nilai RPN pada cacat *slag inclusion* adalah 140 Untuk lebih jelasnya dapat dilihat pada tabel 4.6.

Mode of Failure	Effect of Failure	SEV	Cause of Failure	OCC	Current Process Control	DET	RPN
slag inclusion	Berkurangnya kekuatan konstruksi Dapat menjadi pemicu terjadinya retak	7	Arus yang digunakan terlalu kecil	4	Menggunakan arus pengelesan yang lebih tinggi	5	140
			<i>Travel speed</i> pada saat pengelasan terlalu lambat		Meningkatkan <i>travel speed</i> pada proses pengelasan		
			Pembersihan bekas gerinda yang tidak sempurna		Dilakukannya pembersihan setiap selasai menggerinda

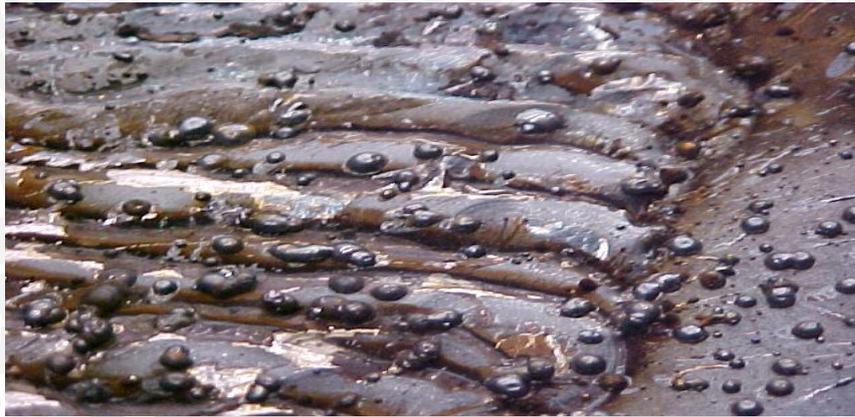
Gambar 4.24 Spatter
Sumber: *Aspec Engineering* (2009)

Gambar 4.24 merupakan contoh cacat *spatter*. Tabel 4.10 merupakan hasil pengolahan FMEA dari *spatter*. Definisi dari *spatter* adalah partikel kecil yang dikeluarkan dari proses pengelasan yang menempel pada permukaan pelat. Penyebab dari cacat ini adalah lingkungan yang lembab atau basah dan elektroda yang lembab. Adapun dampak dari cacat ini adalah hasil pengelasan menjadi tidak rapi dan dapat menjadi penyebab awal dari karat permukaan. Untuk nilai RPN yang didapat pada cacat ini adalah 72.

Mode of Failure	Effect of Failure	SEV	Cause of Failure	OCC	Current Process Control	DET	RPN
<i>Spatter</i>	Hasil pengelasan menjadi tidak rapi	3	Lingkungan yang lembab atau basah	6	Proses pengelasan dilakukan di lingkungan yang kering	4	72
	Dapat penyebab awal dari karat permukaan		Elektroda lembab		Proses penyimpanan elektroda disediakan tempat khusus yang kering		
			Arus pengelasan terlalu tinggi atau rendah		Melakukan kalibrasi ulang untuk mendapatkan arus yang tepat

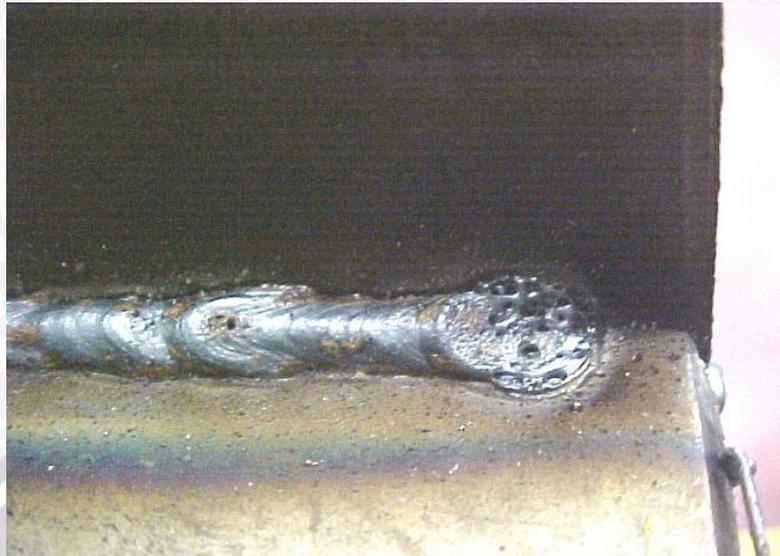
Gambar 4.26 Porosity
 Sumber: *Aspec Engineering* (2009)

Gambar 4.26 menunjukkan contoh gambar cacat *porosity*. *Tabel 4.12* merupakan hasil pengolahan FMEA dari *porosity*. *Porosity* merupakan sekumpulan pori-pori yang disebabkan oleh gas dan material *non-metallic* yang terperangkap pada *metal* yang meleleh. Cacat ini disebabkan oleh lingkungan yang lembab, elektroda yang lembab, dan arus pengelasan yang terlalu tinggi. Adapun dampak dari cacat ini adalah menyebabkan hasil pengelasan tampak buruk, dapat menjadi penyebab awal dari karat permukaan, dan melemahkan sambungan. Nilai RPN untuk jenis cacat ini adalah 105.

<i>Mode of Failure</i>	<i>Effect of Failure</i>	SEV	<i>Cause of Failure</i>	OCC	<i>Current Process Control</i>	DET	RPN
<i>Porosity</i>	Hasil pengelasan akan tampak buruk	7	Lingkungan yang lembab atau basah	5	Proses pengelasan dilakukan di lingkungan yang kering	3	105
	Dapat menjadi penyebab awal dari karat permukaan		Elektroda lembab		Proses penyimpanan elektroda disediakan tempat khusus yang kering		
	Melemahkan sambungan		Arus pengelasan terlalu tinggi		Arus pengelesan diturunkan

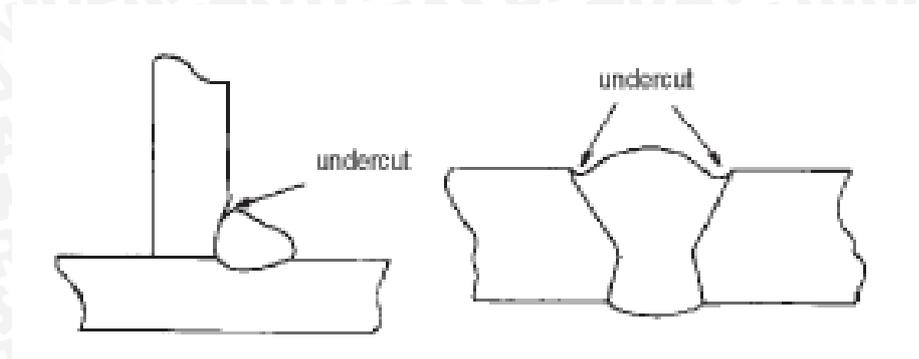
Gambar 4.27 *Undercut*
 Sumber: *Aspec Engineering* (2009)

Pada gambar 4.27 menunjukkan contoh gambar dari cacat *undercut*. Untuk tabel 4.13 merupakan hasil pengolahan FMEA dari *undercut*. *Undercut* merupakan bagian yang tidak terisi pada proses pengelasan. Bagian ini pada umumnya terletak pada bagian pinggir daerah pengelasan. Penyebab dari cacat ini adalah *travel speed* pada saat pengelasan terlalu cepat dan arus pengelasan yang terlalu tinggi. Adapun dampak dari cacat ini adalah melemahkan sambungan, dapat menjadi penyebab awal terjadinya karat permukaan, dan menimbulkan *displacement stress* yang berpotensi menyebabkan retak. Nilai RPN yang didapat untuk cacat *undercut* adalah sebesar 126.

<i>Mode of Failure</i>	<i>Effect of Failure</i>	SEV	<i>Cause of Failure</i>	OCC	<i>Current Process Control</i>	DET	RPN
<i>Undercut</i>	Melemahkan sambungan	7	<i>Travel speed</i> pada saat pengelasan terlalu cepat	6	Mengurangi <i>travel speed</i> pada proses pengelasan	3	126
	Menjadi penyebab awal dari karat permukaan		Arus pengelasan terlalu tinggi		Menurunkan arus pengelasan		
	Berpotensi menyebabkan retak

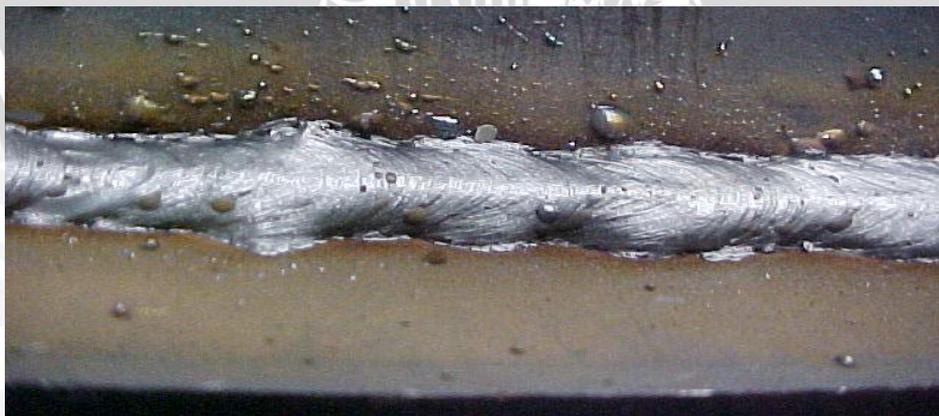
Gambar 4.28 *Overlap*
Sumber: *Aspec Engineering* (2009)

Gambar 4.28 menunjukkan gambar cacat *overlap*. Tabel 4.15 merupakan hasil pengolahan FMEA dari *overlap*. *Overlap* merupakan jenis cacat yang terjadi apabila hasil dari pengelasan melebihi batas area pengelasan yang telah ditentukan. Cacat ini

<i>Mode of Failure</i>	<i>Effect of Failure</i>	SEV	<i>Cause of Failure</i>	OCC	<i>Current Process Control</i>	DET	RPN
<i>Overlap</i>	Melemahkan sambungan	5	Arus pengelasan terlalu rendah	4	Meningkatkan arus pengelasan	5	100
	Menjadi penyebab awal dari karat permukaan		<i>Travel speed</i> yang terlalu rendah		Meningkatkan <i>travel speed</i> Pengelasan		
	Berpotensi menyebabkan retak						
	<i>Coating protection</i> menjadi tidak sempurna

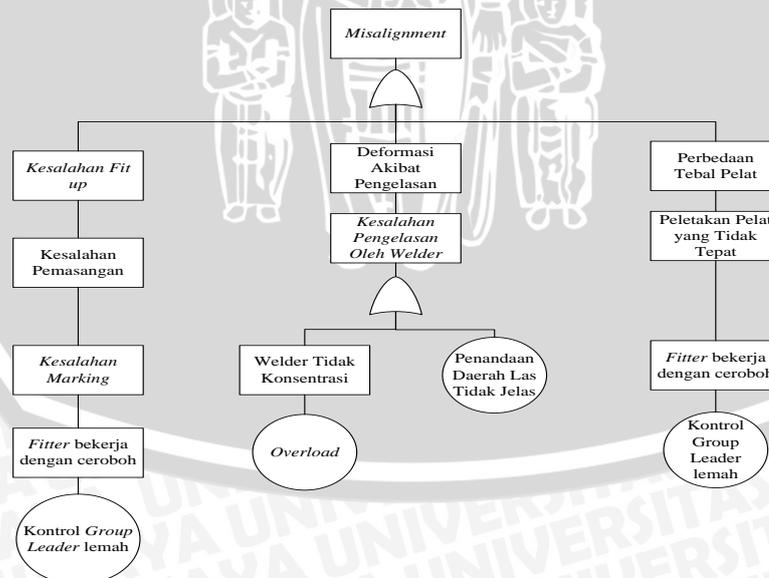
Gambar 4. 30 FTA *Misalignment*

Berdasarkan gambar 4.30 potensi penyebab kegagalan *misalignment* pada bagian HC di KM. Pangerungan disebabkan oleh tiga faktor yaitu, kesalahan *fit up* atau deformasi akibat pengelasan atau perbedaan tebal pelat. Faktor kesalahan *fit up* dapat

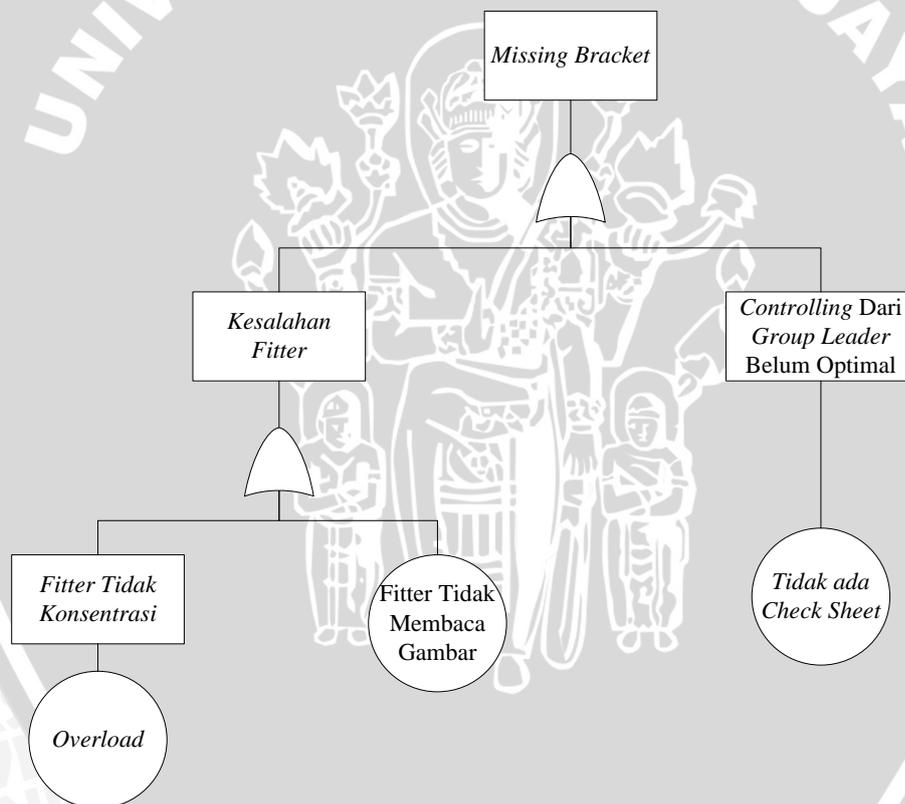
Gambar 4.31 FTA Missing Bracket

Berdasarkan gambar 4.31 dapat diketahui bahwa potensi penyebab kegagalan *missing bracket* adalah kesalahan *fitter* atau *controlling* dari *group leader* yang belum optimal. Penyebab *controlling group leader* yang belum optimal adalah tidak adanya *check sheet* yang dapat membantu proses pengawasan dan penyebab terjadinya kesalahan *fitter* dipengaruhi oleh dua penyebab. Dimana untuk penyebab pertama disebabkan oleh *fitter* tidak konsentrasi yang disebabkan karena beban kerja berlebih

(*overload*). Untuk penyebab kedua disebabkan karena *fitter* tidak membaca gambar atau desain dari kapal KM. Pagerungan secara menyeluruh.

Sedangkan untuk *missing bracket*. Potensi penyebab kegagalan *missing bracket* adalah kesalahan *fitter* atau *controlling* dari *group leader* yang belum optimal. Penyebab *controlling group leader* yang belum optimal adalah tidak adanya *check sheet* yang dapat membantu proses pengawasan dan penyebab terjadinya kesalahan *fitter* dipengaruhi oleh dua penyebab. Dimana untuk penyebab pertama disebabkan oleh *fitter* tidak konsentrasi yang disebabkan karena beban kerja berlebih (*overload*). Untuk penyebab kedua disebabkan karena *fitter* tidak membaca gambar atau desain dari kapal KM. Pagerungan secara menyeluruh.

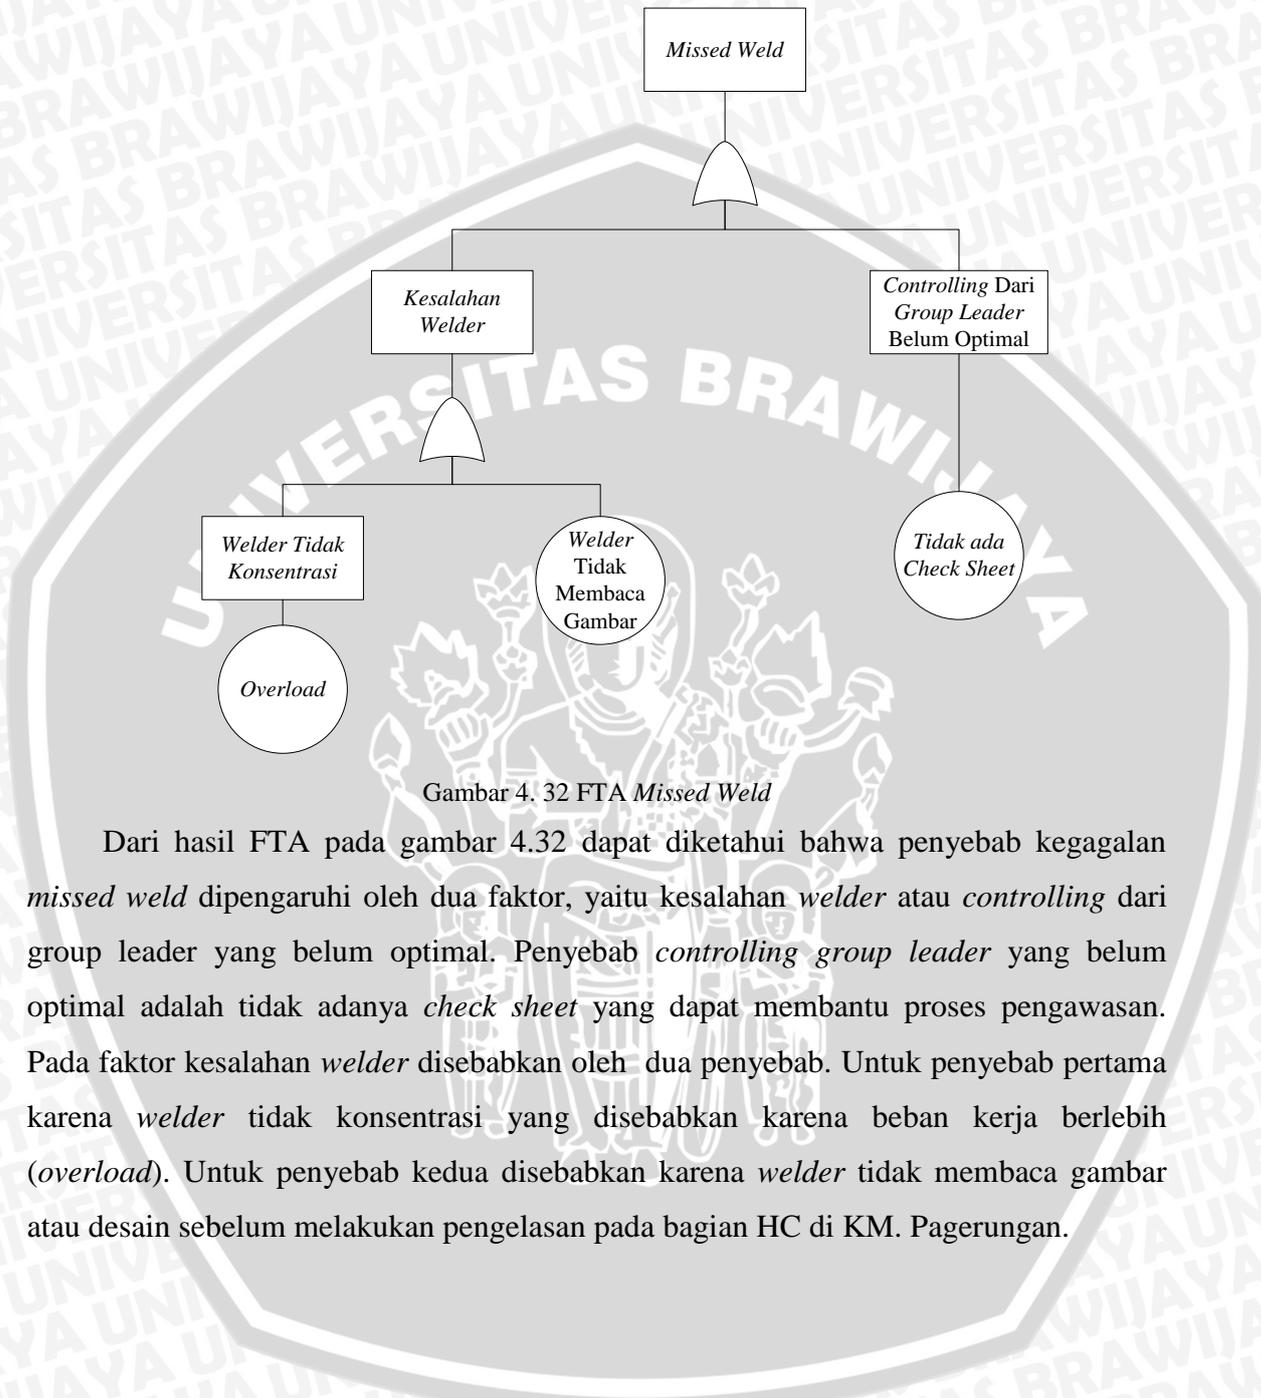
Gambar 4. 32 FTA *Missed Weld*

Dari hasil FTA pada gambar 4.32 dapat diketahui bahwa penyebab kegagalan *missed weld* dipengaruhi oleh dua faktor, yaitu kesalahan *welder* atau *controlling* dari group leader yang belum optimal. Penyebab *controlling group leader* yang belum optimal adalah tidak adanya *check sheet* yang dapat membantu proses pengawasan. Pada faktor kesalahan *welder* disebabkan oleh dua penyebab. Untuk penyebab pertama karena *welder* tidak konsentrasi yang disebabkan karena beban kerja berlebih (*overload*). Untuk penyebab kedua disebabkan karena *welder* tidak membaca gambar atau desain sebelum melakukan pengelasan pada bagian HC di KM. Pagerungan.
