BAB IV HASIL DAN PEMBAHASAN

Pengolahan data yang akan dilakukan pada penelitian ini dilakukan dengan menggunakan metode *Root Cause Failure Analysis* (RCFA) untuk mengetahui akar permasalahan yang menyebabkan kegagalan, kemudian pembuatan *task plan* berdasarkan akar permasalahan yang telah diketahui.

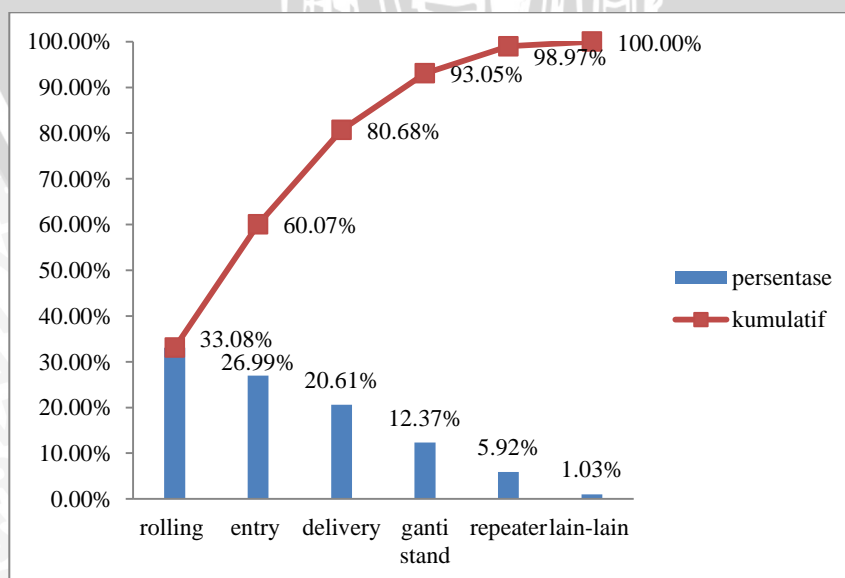
Gambar 4.16 Diagram pareto waktu perbaikan berdasarkan letak

Sesuai dengan konsep pareto (80/20), pada Gambar 4.16 dapat disimpulkan bahwa lama perbaikan berdasarkan posisi bagian mesin *rolling mill* F11 terletak pada posisi *rolling*, *entry* dan *delivery* yang memiliki 80% dari total waktu perbaikan. Ketiga faktor tersebut merupakan faktor yang paling berpengaruh dibandingkan enam faktor yang lain. Atau dengan kata lain 80% waktu perbaikan yang terjadi disebabkan 33% dari keseluruhan faktor yang dibandingkan.

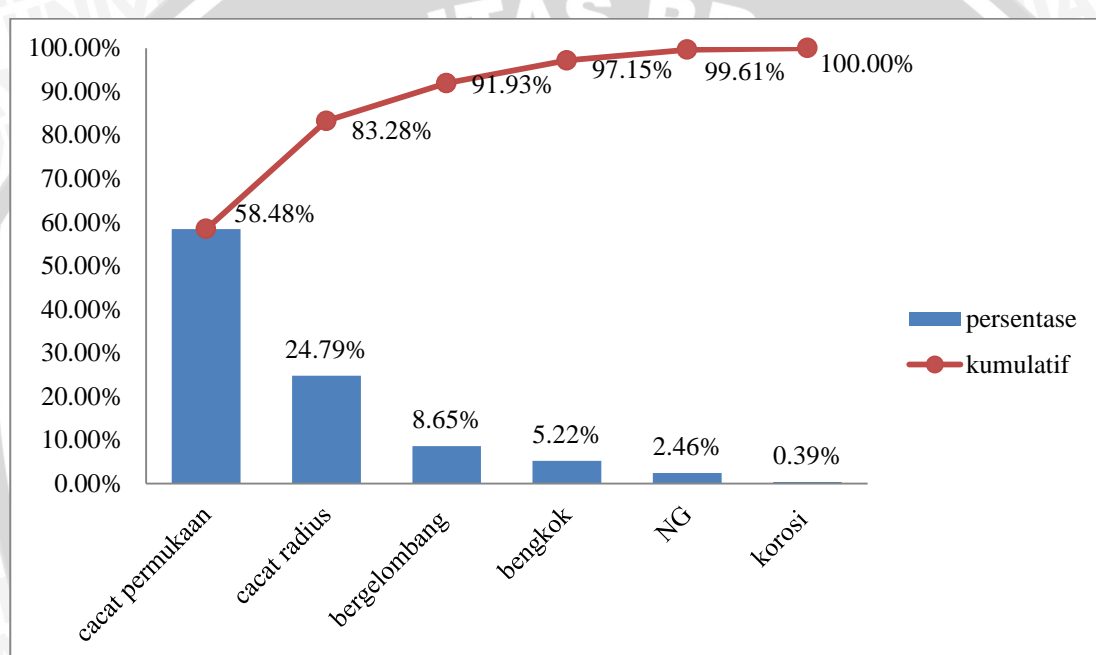
Gambar 4.17 Diagram pareto waktu perbaikan berdasarkan jenis cacat *flat bar*

Sesuai dengan konsep pareto (80/20), Gambar 4.17 menunjukkan bahwa lama perbaikan yang disebabkan oleh cacat permukaan dan cacat pada radius adalah 83,28% dari total waktu perbaikan. Kedua faktor tersebut merupakan faktor yang paling berpengaruh dibandingkan dengan lima faktor yang lain. Atau dengan kata lain 80% waktu perbaikan yang terjadi disebabkan 58,48% dari keseluruhan faktor yang dibandingkan.

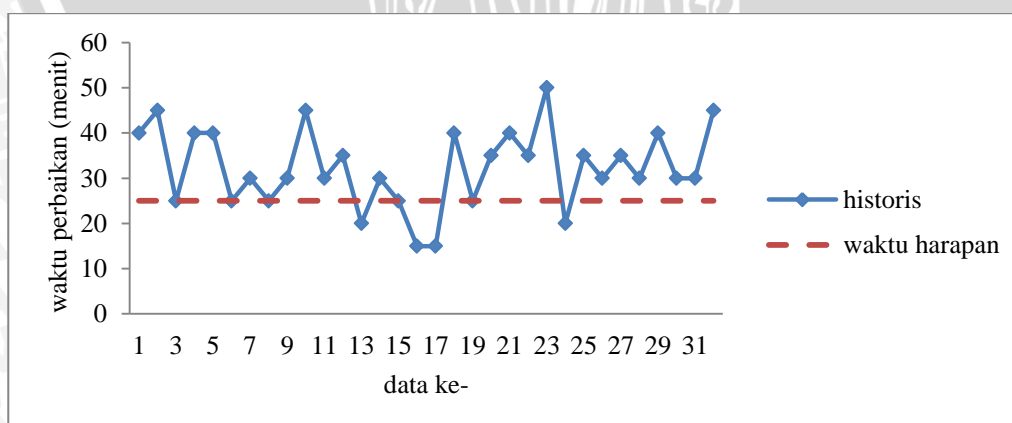
Gambar 4.29 Perbedaan waktu yang dibutuhkan untuk menggeser *pass roll*

Pada Gambar 4.29 dapat dilihat bahwa perbedaan waktu yang dibutuhkan untuk melakukan perbaikan pada *flat bar* cacat berpola dengan tindakan perbaikan geser

roll pass. Waktu estimasi harapan yang dibutuhkan untuk menggeser *pass roll* adalah 25 menit termasuk waktu justifikasi akar permasalahan. Pada data historis terlihat bahwa waktu yang digunakan untuk melakukan perbaikan adalah sekitar 50 – 15 menit, Hal tersebut disebabkan oleh beberapa alasan. Ketika waktu perbaikan yang dibutuhkan 50 menit, hal yang terjadi adalah waktu pencarian akar penyebab yang lebih lama dan keahlian dari operator yang belum terlatih (personil baru). Ketika waktu perbaikan hanya membutuhkan waktu 15 menit operator hanya mengecek kondisi *pass roll*, operator tidak melakukan perbaikan. Perbedaan waktu perbaikan sebenarnya dapat dihindari dengan adanya SOP yang langsung merujuk pada jenis cacat *flat bar* yang terjadi dan tindakan yang harus dilakukan, sehingga operator dapat tanggap dengan kondisi mesin yang sedang terjadi. Selain itu, SOP tersebut harapannya dapat mereduksi waktu yang dibutuhkan untuk perbaikan.

Tindakan yang dapat dilakukan ketika *flat bar* mengalami cacat berpola pada permukaan dapat dilihat pada SOP yang disesuaikan dengan standart PT.Indobaja Primamurni. SOP tersebut dapat dilihat pada lampiran 4. Terdapat tambahan estimasi waktu untuk mengerjakan pekerjaan tersebut, sehingga waktu perbaikan dapat dikontrol. Pada saat *flat bar* mengalami cacat berpola, waktu yang dibutuhkan untuk mencari sumber permasalahan adalah 10 menit, untuk melakukan perbaikan geser *pass roll* adalah 15 menit dan untuk ganti *roll stand* adalah 40 menit. Pada Gambar 4.29 dan 4.30 merupakan perbandingan antara usulan waktu perbaikan dengan data historis yang ada.

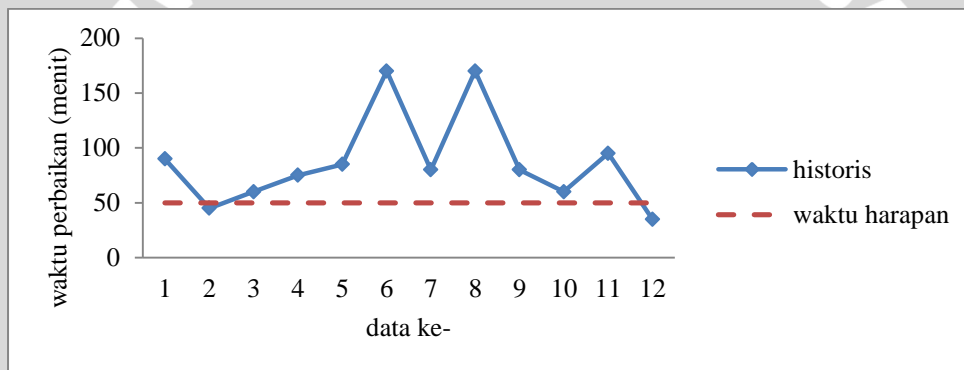
Gambar 4.30 Perbedaan waktu yang dibutuhkan untuk ganti *stand*

Pada Gambar 4.30 dapat dilihat bahwa terdapat perbedaan yang cukup signifikan terhadap waktu yang dibutuhkan untuk melakukan perbaikan pada *flat bar* cacat berpola dengan tindakan ganti *stand*. Waktu yang dibutuhkan untuk mengganti *stand* adalah 50 menit setelah ditambah dengan waktu untuk justifikasi akar permasalahan. Pada data historis terlihat bahwa waktu yang digunakan untuk melakukan perbaikan adalah sekitar 170 - 35 menit. Hal tersebut dapat terjadi karena adanya kendala pada operator untuk melakukan penggantian *stand*. Peralatan yang tidak mendukung atau belum siap, *stand* yang belum selesai pada proses *assembly*, adanya penggantian operator sehingga operator belum paham apa yang harus dilakukan (pengalaman kurang) adalah faktor yang mempengaruhi variasi waktu perbaikan. Oleh karena itu dengan adanya SOP yang telah dibuat dapat menurunkan waktu perbaikan dengan meminimalisir variasi yang ada.

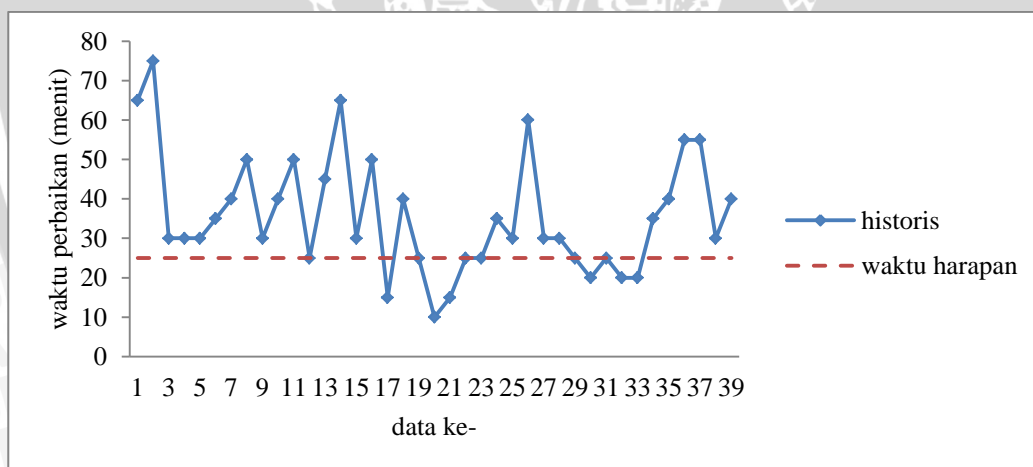
Gambar 4.31 Perbandingan waktu perbaikan cacat *scratch* permukaan pada perbaikan sisi *delivery* dan sisi *entry*

Pada Table 4.31 dapat dilihat bahwa waktu perbaikan pada sisi *delivery* dan sisi *entry* pada data historis cukup bervariasi. Hal tersebut disebabkan oleh beberapa sebab. Ketika waktu perbaikan yang dibutuhkan cukup lama sekitar 60 - 75 menit, yang terjadi adalah operator lama dalam mencari sumber penyebab sehingga operator tidak dapat mempersiapkan *equipment* pendukung untuk melakukan perbaikan. Selain itu belum adanya panduan perbaikan yang digunakan oleh operator. Kemudian, ketika waktu perbaikan yang terjadi kurang dari 25 menit

biasanya operator tidak melakukan perbaikan secara menyeluruh, terkadang operator hanya menggerinda sedikit pada roll box pada sisi *delivery* atau *entry* dan tidak mempertimbangkan potensi terjadinya kegagalan kembali.

Setelah membuat perencanaan SOP yang telah dijelaskan pada Tabel 4.14, maka dibentuklah *form* SOP yang digunakan pada perusahaan untuk memudahkan operator dalam membaca dan melakukan perbaikan. Terdapat pengembangan *form* SOP yaitu dengan penambahan durasi perbaikan. Hal tersebut diharapkan operator dapat bekerja seoptimal mungkin sehingga dapat mengurangi waktu perbaikan. bentuk *form* SOP flat bar cacat *scratch* pada permukaan dapat dilihat pada lampiran 5.

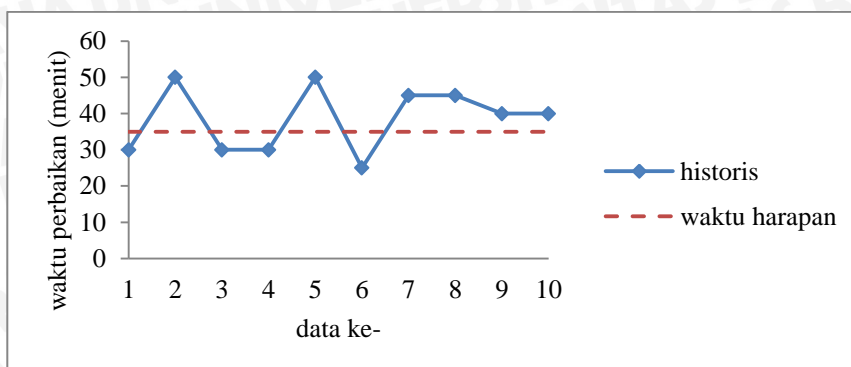
Gambar 4.32 Perbandingan waktu perbaikan cacat *scratch* permukaan pada perbaikan *roll table*

Pada Gambar 4.32 dapat dilihat waktu perbaikan pada data historis mendekati waktu yang diusulkan. Hal tersebut berarti bahwa operator dapat mengoptimalkan waktu perbaikan dan cepat dalam mengambil keputusan bagian manakah yang menjadi penyebab kegagalan. Karena selama ini yang terjadi operator kesusahan dalam mencari penyebab flat bar cacat *scratch* pada permukaan. Ketika waktu perbaikan kurang dari atau lebih kecil dari waktu yang diusulkan hal tersebut disebabkan karena operator hanya melakukan perbaikan kecil atau sederhana, seperti penggerindaan permukaan *roll*. Padahal yang dilakukan oleh operator tersebut juga dapat berpotensi *flat bar* cacat kembali karena penggerindaan yang kurang sempurna.

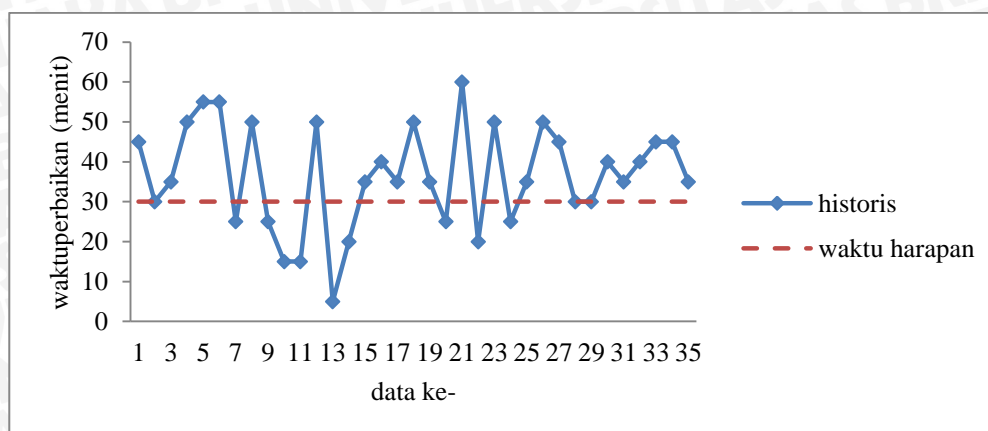
Gambar 4.33 Perbandingan waktu perbaikan cacat *chipping* permukaan

Pada Gambar 4.33 dapat dilihat waktu yang dibutuhkan oleh operator untuk melakukan perbaikan saat *flat bar* cacat *chipping*. Ketika waktu yang dibutuhkan selama 50 – 60 menit operator mengalami kesususahan dalam melakukan perbaikan. Hal tersebut dikarenakan operator sulit untuk menemukan titik roll yang luka, selain itu keterampilan operator juga dapat menentukan lama waktu perbaikan, karena permukaan roll setelah digerinda harus halus dan rata kembali. Ketika waktu yang digunakan untuk perbaikan selama 5 – 15 menit hal tersebut karena peralatan yang telah tersedia luka yang timbul pada roll dapat langsung ditemukan. Urutan kerja yang belum ada membuat pekerjaan operator dirasa kurang maksimal, karena operator melakukan perbaikan tanpa menggunakan panduan. Dengan adanya SOP dan tambahan durasi waktu harapannya operator dapat mengetahui langkah – langkah yang harus dikerjakan untuk memperbaiki *flat bar* yang cacat serta dapat mereduksi waktu perbaikannya.

Form SOP yang dapat digunakan oleh perusahaan dapat dilihat pada lampiran 6. Estimasi waktu yang dibutuhkan untuk melakukan perbaikan ini adalah 30 menit. Hal tersebut telah mempertimbangkan waktu pencarian titik roll yang terkena

material *flat bar (chip)* dan menggerinda *roll stand*. Pada Gambar 4.33 adalah perbandingan waktu perbaikan data historis dengan pertimbangan usulan waktu perbaikan.

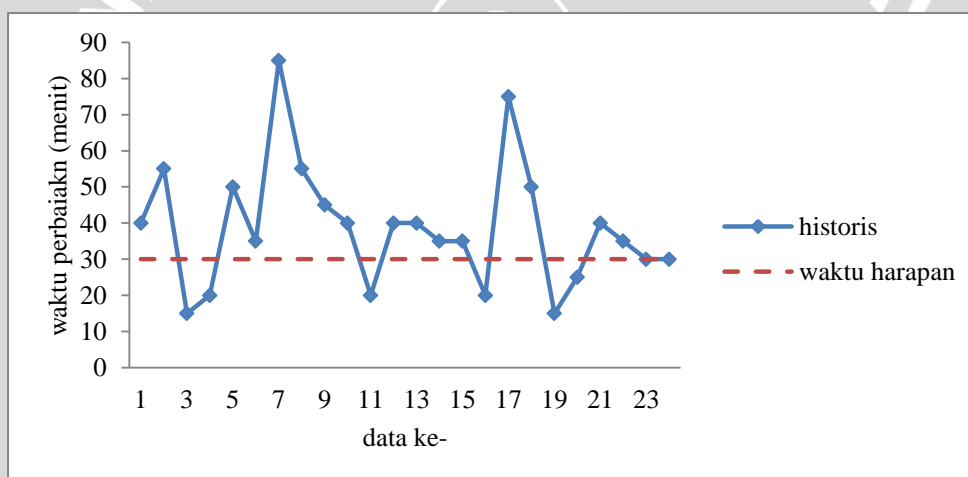
Gambar 4.34 Perbandingan waktu perbaikan cacat *scratch* radius pada *filling*

Pada Gambar 4.34 dapat dilihat bahwa waktu perbaikan pada data historis cukup berbeda dengan usulan waktu yang diberikan. Hal ini karena pada saat itu operator membutuhkan waktu yang cukup lama untuk mengetahui sumber kegagalan, selain itu peralatan dan material yang tidak siap sehingga waktu perbaikan terbuang untuk menunggu. Terdapat dua waktu yang berbeda signifikan terhadap waktu usulan perbaikan, hal tersebut karena pada saat penggantian atau perbaikan *filling* operator juga melakukan penggantian *knukle rolling* dan mengatur ulang posisi F11 sehingga waktu perbaikannya cukup lama. Hal yang berbeda terjadi pada saat waktu perbaikan yang dibutuhkan hanya sebentar (kurang lebih 15 menit). operator melakukan penggantian *filling* dilakukan bersamaan ketika ada perbaikan pada sisi *gutter entry* atau perbaikan pada *roll box filling*, sehingga waktu yang dibutuhkan

lebih sedikit. Dengan adanya SOP ini maka dapat mengoptimalkan waktu perbaikan, sehingga secara tidak langsung dapat mereduksi waktu perbaikan.

Pada *form* SOP yang telah dijelaskan terdapat durasi waktu perbaikan berdasarkan tindakannya. Untuk menjustifikasi penyebab kegagalan waktu yang dibutuhkan adalah 10 menit, perbaikan *filling* 20 menit, perbaikan pada *roll box* selama 15 menit, perbaikan *twist* 15 menit dan perbaikan pada *roll table* membutuhkan waktu 25 menit. Usulan durasi perbaikan belum dapat diaplikasikan karena terbatasnya waktu penelitian. Sehingga untuk mengetahui reduksi waktu perbaikan dapat dilakukan perbandingan antara data historis waktu perbaikan dengan waktu harapan yang diinginkan untuk melakukan perbaikan. Berbandingan tersebut dibagi berdasarkan tindakan yang dilakukan oleh operator. Gambar 4.34 menjelaskan perbandingan waktu perbaikan pada *filling*. Gambar 4.35 menjelaskan perbandingan waktu perbaikan pada *roll box*. Gambar 4.36 menjelaskan perbandingan waktu perbaikan pada *twist*. Gambar 4.37 menampilkan hasil perbandingan waktu perbaikan pada *roll table*.

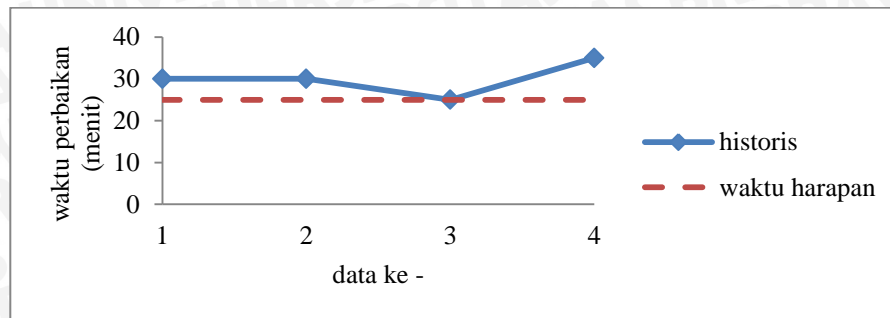
Gambar 4.35 Perbandingan waktu perbaikan cacat *scratch* radius perbaikan *roll box*

Pada Gambar 4.35 perbandingan waktu perbaikan yang dibutuhkan untuk perbaikan pada *rol box* data historis dengan waktu harapan perbaikan tidak berbeda jauh, sehingga operator dapat lebih mengoptimalkan waktu perbaikan. Frekuensi perbaikan pada *roll box* terlihat sedikit selama kurun waktu satu tahun, padahal *life time* dari *roll box* tidak lama, hal tersebut dapat terjadi karena perbaikan yang dilakukan biasanya berbarengan dengan perbaikan *filling*. Pada data historis yang digunakan saat ini hanya pada saat operator memperbaiki *roll box*.

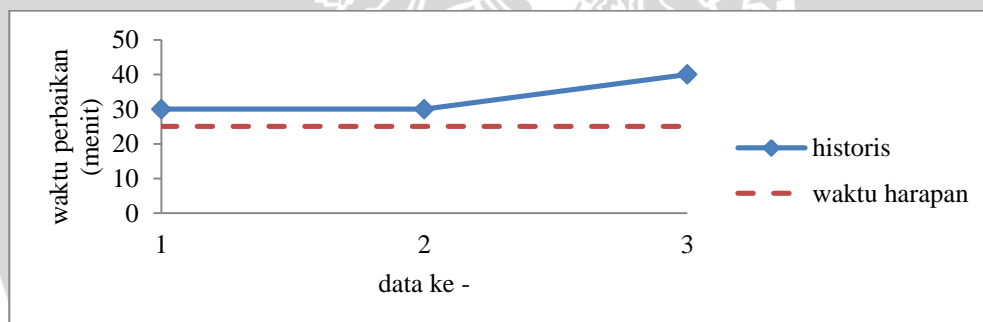
Gambar 4.36 Perbandingan waktu perbaikan cacat *scratch* radius pada *twist*

Pada Gambar 4.36 dapat dilihat perbandingan waktu perbaikan *twist* pada data historis membutuhkan waktu yang lebih lama dibandingkan usulan waktu harapan perbaikan. Hal tersebut karena operator belum mengeti panduan dalam melakukan perbaikan. Pada data historis yang terakhir perbedaan waktu yang dibutuhkan cukup signifikan, hal tersebut terjadi karena ada perbaikan tambahan yaitu menggerinda roll *twist*.

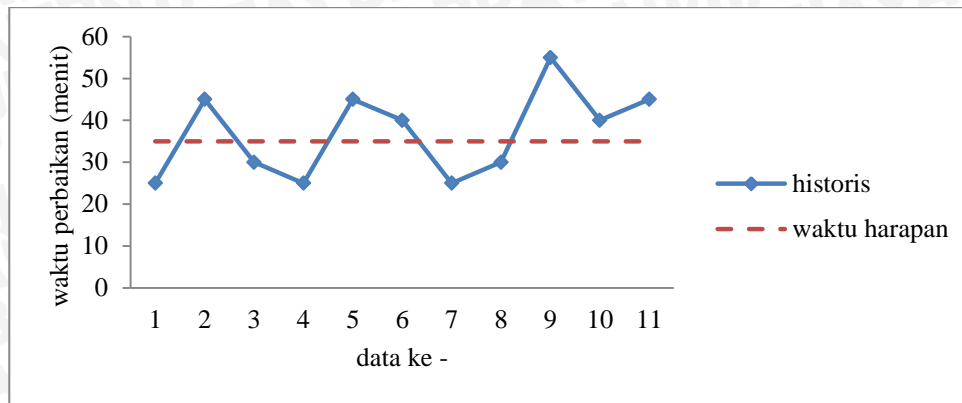
Gambar 4.37 Perbandingan waktu perbaikan cacat *scratch* radius pada *roll table*

Gambar 4.37 menggambarkan perbedaan waktu perbaikan pada *roll table* antara data historis dengan usulan waktu harapan untuk perbaikan. Operator yang selalu berganti adalah salah satu faktor adanya variasi waktu perbaikan. Selain itu belum adanya prosedur perbaikan mengakibatkan perbaikan yang dilakukan hanya pada yang rusak saja tidak mempertimbangkan bagian yang berpotensi menjadi sumber kegagalan. Hal tersebut dapat dilihat pada saat waktu perbaikan kurang lebih 25 menit, biasanya operator tidak melakukan perbaikan secara menyeluruh. Ketika waktu perbaikan selama kurang lebih 55 menit yang terjadi adalah adanya perbaikan tambahan pada lokasi F11 sehingga waktu perbaikannya lebih lama.

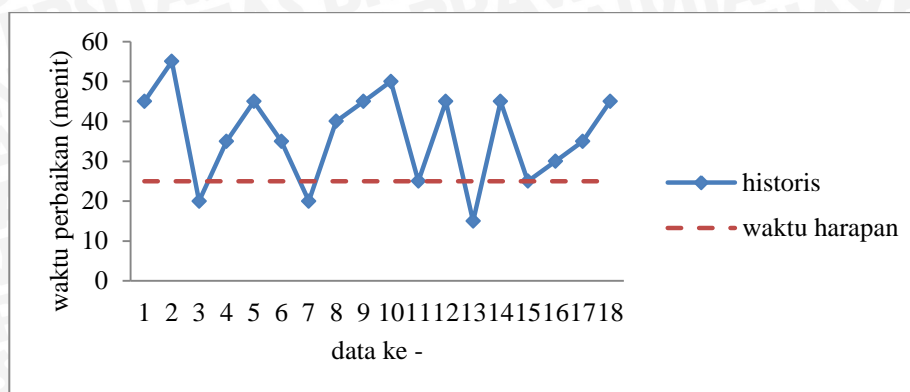
Gambar 4.38 Perbandingan waktu perbaikan cacat *chipping* radius pada *gutter entry*

Pada Gambar 4.38 dapat dilihat waktu yang dibutuhkan untuk melakukan perbaikan pada saat cacat *chipping* pada data historis waktunya cukup fluktuatif. Hal ini terjadi karena perbaikan yang dilakukan tidak menyeluruh. Saat perbaikan hanya membutuhkan waktu kurang dari 25 menit operator hanya memperbaiki kegagalan yang nampak saja, padahal terdapat kegagalan yang berpotensi terjadi dikemudian hari. Sehingga yang terjadi adalah pada perbaikan berikutnya membutuhkan waktu yang cukup lama karena potensial kegagalan yang belum sempat diperbaiki. Ketika waktu perbaikan yang dibutuhkan lama (kurang lebih selama 55 menit) operator susah menemukan akar penyebabnya, dan *roll gutter* atau material yang belum tersedia. Sehingga justifikasi sumber kegagalan juga sangat mempengaruhi apa yang nantinya akan diperbaiki, dengan adanya SOP ini maka sumber kegagalan dapat jelas terdeteksi dan dapat langsung melakukan perbaikan.

Perencanaan SOP yang telah dijelaskan pada Tabel 4.18 kemudian dibuatlah *form* SOP yang sesuai dengan ketentuan perusahaan, *form* tersebut dapat dilihat pada lampiran 8. Estimasi waktu yang dibutuhkan untuk melakukan perbaikan adalah selama 25 menit. estimasi waktu perbaikan belum dapat langsung diaplikasikan karena terbatasnya waktu penelitian. Untuk mengetahui reduksi waktu yang terjadi dapat dilakukan analisis perbandingan antara waktu perbaikan pada *gutter entry* data historis dengan waktu harapan perbaikan yang diusulkan, hal tersebut dapat dilihat pada Gambar 4.38.

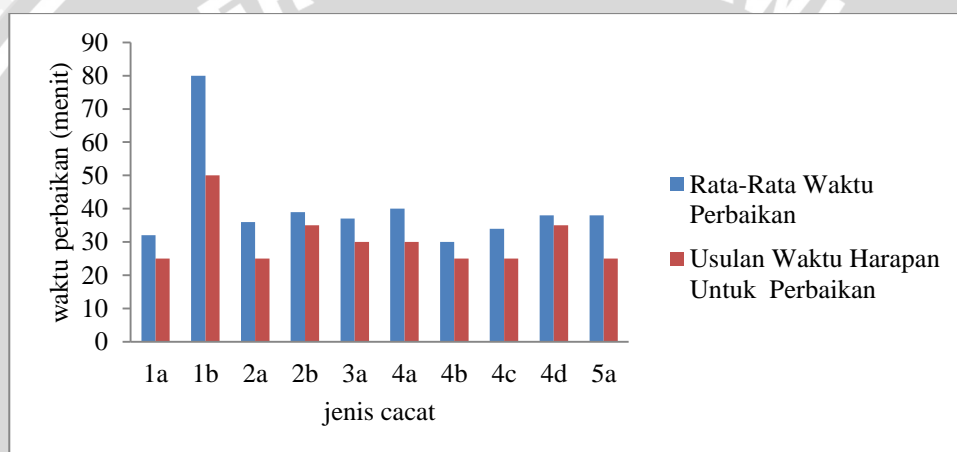
Gambar 4.39 Grafik perbandingan waktu perbaikan sebelum dengan waktu usulan perbaikan

Berdasarkan Gambar 4.39 dapat dilihat bahwa waktu yang diusulkan harapannya dapat mereduksi waktu perbaikan pada sebelumnya. Selain itu dengan adanya *task plan* yang telah dibuat, hal tersebut dapat menyeragamkan item kerja yang dilakukan oleh operator. dampak pada keseragaman item kerja yang dilakukan oleh operator adalah waktu yang dibutuhkan juga kurang lebih hampir sama, sehingga operator dapat melakukan perbaikan secara efektif.
