PENDAHULUAN

Pabrik Gula Kribet Baru 1 adalah salah satu perusahaan berbentuk Perseroan Terbatas (Persero) yang bergerak dalam bidang industri gula kristal putih yang berlokasi di Jalan Raya Bululawang No 10, Kabupaten Malang. Proses produksi di Pabrik Gula Kribet Baru I

Dengan jumlah kecelakaan kerja yang tidak sedikit serta banyaknya stasiun kerja yang terdapat di Pabrik Gula Krebet Baru I, maka akan dilakukan analisis perbaikan stasiun kerja menggunakan metode *Hazard and Operability* (HAZOP). HAZOP digunakan untuk menentukan stasiun kerja yang paling banyak terdapat kecelakaan kerja dengan risiko ekstrim (E) dan risiko tinggi (T). Perhitungan untuk menentukan risiko ekstrim (E) dan risiko tinggi (T) dilakukan dengan cara mengalikan nilai tingkat keparahan suatu kecelakaan (*severity*) dengan nilai keseringan (*likelihood*). Setelah diketahui stasiun kerja yang memiliki kecelakaan kerja dengan risiko ekstrim (E) dan risiko tinggi (T), maka akan diberikan usulan perbaikan terhadap mesin maupun stasiun kerja dengan menggunakan Anthropometri. Anthropometri menurut (Nurmianto,1991:54) adalah satu kumpulan data numerik yang berhubungan dengan karakteristik fisik tubuh manusia ukuran

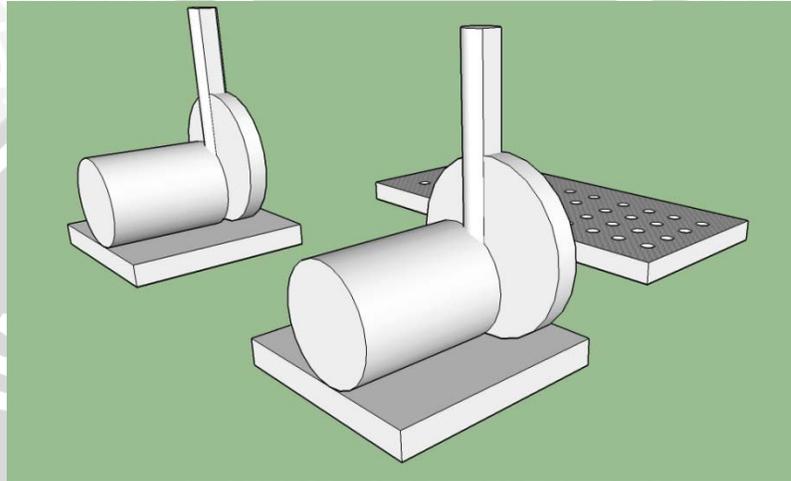
Gambar 4.3 *Afsluiter* dan penutup pada tandon

Kecelakaan kerja yang pernah terjadi yaitu pekerja tercebur bak tandon air panas saat membuka *Afsluiter*. Hal ini dapat terjadi dikarenakan posisi *Afsluiter* bersebelahan dengan bak tandon air panas yang tidak tertutup serta keadaan lantai pada saat itu dalam keadaan licin ditambah dengan kurangnya kewaspadaan pekerja dengan keadaan sekitar. Perbaikan utama yaitu:

- a. Memberikan penutup pada tandon yang terbuat dari bahan besi plat supaya lebih aman.

- b. Melakukan pembersihan lantai disekitar area *Afsluiter* secara rutin supaya tidak licin.

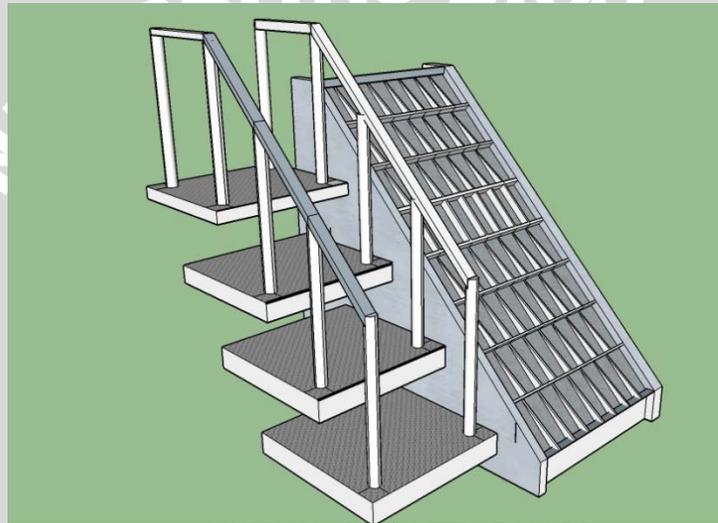
Gambar 4.5 *Intermediete Carrier* setelah perbaikan

Salah satu pekerja Pabrik Gula Krebet Baru pernah mengalami cedera jari tangan putus saat memperbaiki *Intermediete Carrier* pada Stasiun Gilingan. Kejadian tersebut dapat terjadi dikarenakan beberapa faktor, yaitu mesin sendiri memiliki bentuk yang membahayakan karena pekerja harus memanjat dan membutuhkan kewaspadaan yang cukup tinggi. Sedangkan pekerja di Krebet tidak terlalu mementingkan keselamatan kerja karena saat bekerja tidak menggunakan alat-alat keamanan seperti memakai helm dan sarung tangan. Usulan perbaikan yaitu dengan:

- a. Memberikan tangga permanen disamping mesin supaya pekerja dapat dengan mudah mengecek atau memperbaiki mesin apabila sedang mengalami gangguan.

- b. Pekerja harus menggunakan pelindung tubuh seperti sarung tangan dan helm pengaman supaya cedera pada saat bekerja dapat diminimalisir.
- c. Perbaikan Standar Operasional Proses pada mesin *Intermediete Carrier*. Yaitu:
 1. Bahan baku tebu harus dipilih dengan baik dan selektif.
 2. Putaran mesin gilingan harus sesuai dengan kapasitas.
 3. Jumlah kapasitas tebu yang digiling harus sesuai, tidak terlalu sedikit dan tidak terlalu banyak.

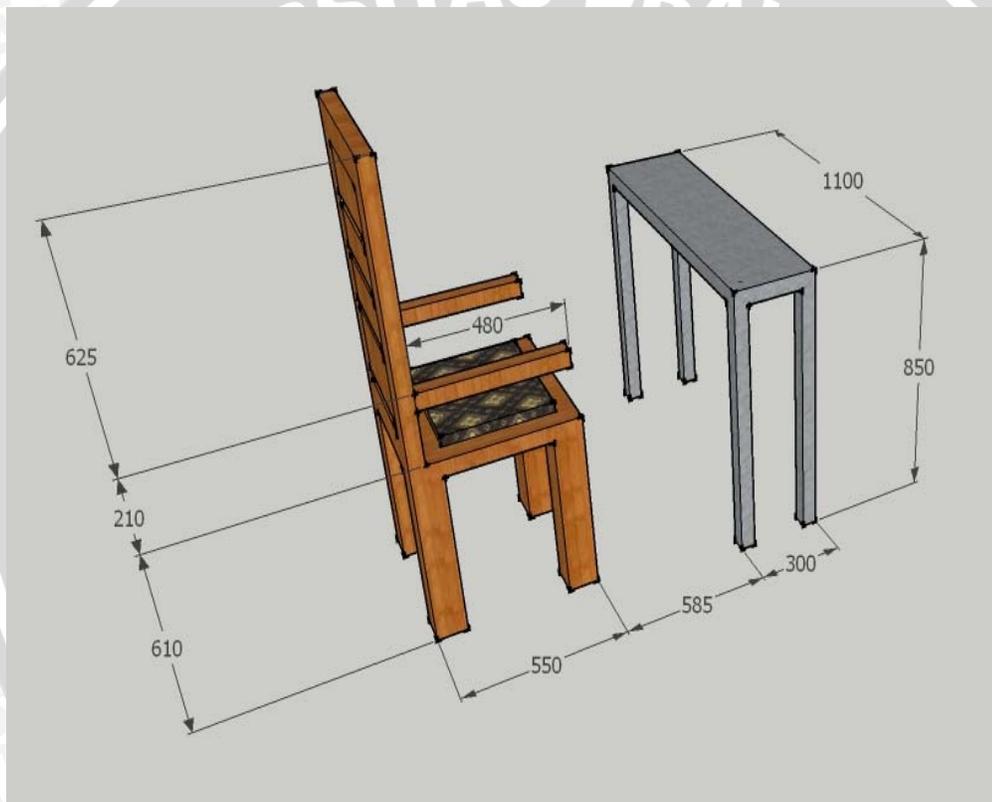
Gambar 4.7 Stasiun Kerja Meja Tebu Stasiun Gilingan setelah Perbaikan

Dari Tabel 4.23 dapat diketahui bahwa terdapat 5 perubahan dimensi kursi pekerja supaya lebih nyaman digunakan. Perubahan pertama yang terjadi yaitu terdapat sandaran kursi awal dengan tinggi 55 cm berubah menjadi lebih tinggi sebesar 83,5 cm, selain itu tinggi sandaran tangan awal sebesar 20 cm berubah menjadi 21 cm, kemudian tinggi kursi pekerja yang semula berukuran 55 cm berubah menjadi 61 cm, serta panjang sandaran tangan awal sebesar 45 cm berubah menjadi 48 cm dan jarak awal antara meja dan kursi sebesar 20 cm berubah menjadi 58,5 cm. Gambar stasiun kerja meja tebu Stasiun Gilingan dengan ukuran dimensi baru dapat dilihat pada Gambar 4.7.

Setelah dilakukan perbaikan dengan menggunakan Anthropometri, keadaan stasiun kerja meja tebu pada Stasiun Gilingan menjadi lebih lebar antara jarak meja kerja dan kursi ditambah dengan perubahan tinggi kursi dan tinggi sandaran punggung yang menyesuaikan postur tubuh pekerja sehingga membuat posisi duduk saat bekerja menjadi lebih aman dan nyaman.

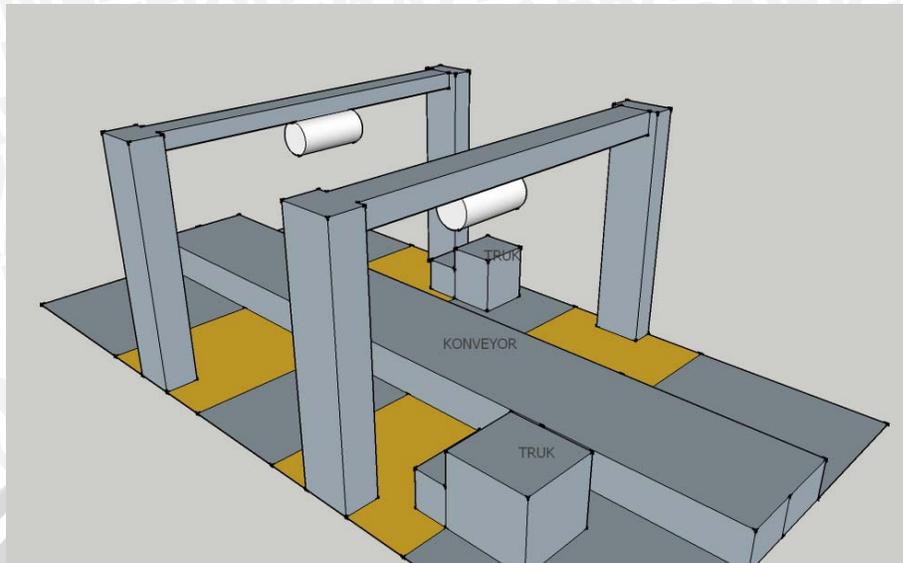
Gambar 4.9 Garis Pembatas pada Hosh Crane

Pada saat musim giling tiba, pabrik Gula Kreet Baru beroperasi selama 24 jam penuh selama kurun waktu 6 bulan. Dapat dipastikan jika mesin-mesin digunakan secara terus-menerus termasuk *Hosh Crane* pada Stasiun Gilingan. Kecelakaan yang pernah terjadi pada mesin ini adalah jatuhnya plat dari atas dan menciderai kepala salah satu pekerja bagian Stasiun Gilingan. Banyak faktor yang menyebabkan terjadinya kecelakaan kerja, antara lain *Crane* yang digunakan pabrik sudah berusia cukup tua serta pemakaian secara terus menerus dan diperparah dengan pekerja yang tidak menggunakan helm pengaman. Perbaikan yang harus segera dilakukan adalah:

- Mengganti *Crane* yang lama dengan yang baru atau dengan melakukan pengecekan kondisi *Crane* secara rutin.
- Penekanan peraturan kepada pekerja untuk menggunakan helm pengaman dan pemberian sanksi apabila peraturan tersebut dilanggar.
- Pemberian garis tanda bahaya pada area dibawah *Hosh Crane*,supaya pekerja dapat lebih berhati-hati dan tidak melintas saat *Crane* sedang digunakan.

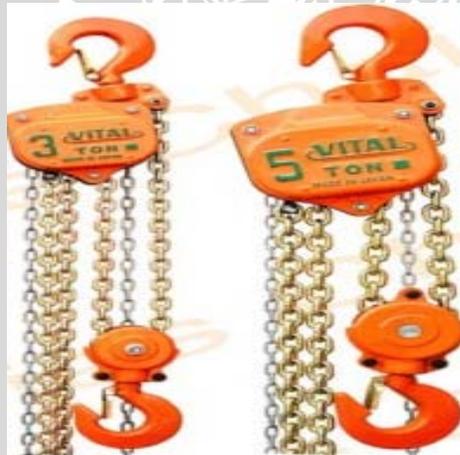
Gambar 4.10 Chain Block untuk mengangkat pipa

Kecelakaan kerja terjadi karena rantai *Chain Block* putus kemudian mengenai dagu dan leher salah satu pekerja yang mengakibatkan pekerja tersebut terpental, kepala terbentur dan luka-luka. Kecelakaan bisa terjadi dikarenakan *Chain Block* sudah berusia tua dan tidak penggunaan secara terus-menerus pada saat musim giling. Ditambah dengan beban muatan yang terkadang melebihi batas. Kecelakaan kerja seperti ini bisa dihindari yaitu dengan cara:

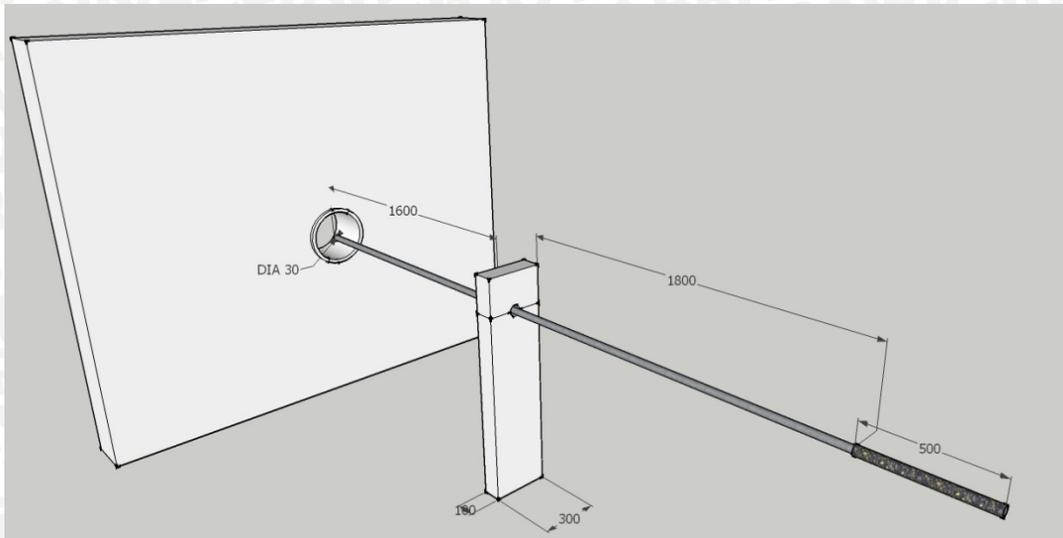
Gambar 4.12 Bangku Penyangga Tongkat

Kompor Ketel merupakan salah satu tempat di Pabrik Gula yang kondisinya cukup membahayakan. Hal ini dikarenakan Kompor Ketel yang harus terus menerus menyala untuk proses pengolahan nira sampai menjadi Kristal gula. Pembakaran secara terus-menerus membutuhkan banyak pekerja yang bertugas untuk mendorong ampas supaya api dapat terus menyala. Kecelakaan kerja yang paling sering terjadi adalah terjadinya *Back Fire* atau api menyembur keluar kompor hingga menyebabkan pekerja mengalami luka bakar. Hal tersebut dapat diminimalisir dengan cara:

- a. Memberikan jarak aman antara kompor ketel dan pekerja yaitu sekitar 3 meter. Karena *Back Fire* biasanya terjadi dengan jarak kurang lebih 1 meter.
- b. Penggunaan baju panjang bagi pekerja untuk melindungi tubuh supaya tidak terkena luka bakar.
- c. Memberikan penyangga untuk tongkat supaya pekerjaan mendorong tongkat lebih ringan.

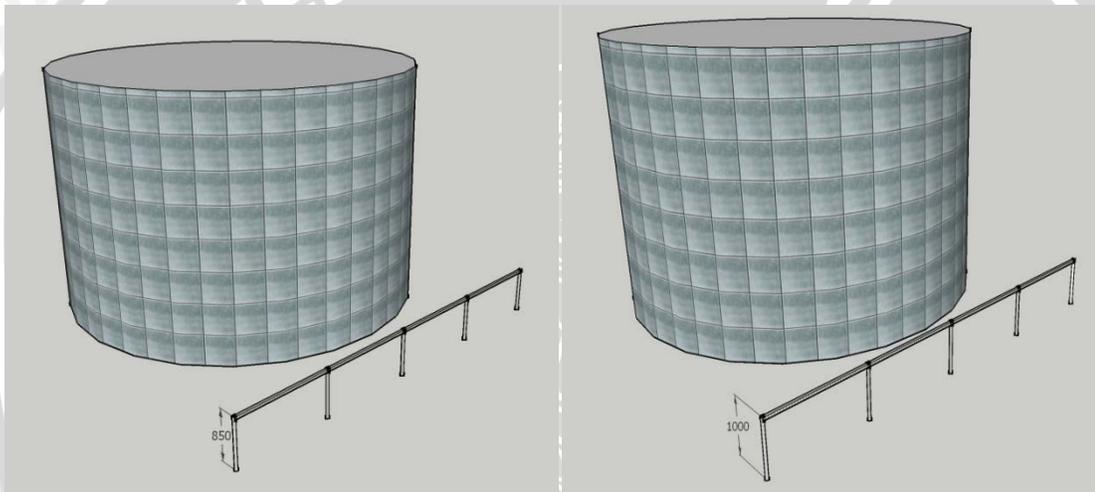
Gambar 4.14 Tinggi Pagar Sebelum dan Sesudah Perbaikan

Kecelakaan kerja yang terjadi pada Evaporator yaitu pada saat melakukan inspeksi terdapat plat yang lepas dan jatuh, pekerja panik dan kemudian jatuh ke lantai bawah karena berusaha menghindari plat yang jatuh secara mendadak. Pekerja luka-luka dan mengalami patah tulang. Hal semacam itu dapat diminimalisir yaitu dengan cara:

- Kontrol secara berkala terhadap kondisi evaporator serta dengan segera memperbaiki apabila terdapat sedikit kerusakan.
- Pekerja harus lebih mementingkan tingkat keselamatan dengan menggunakan helm untuk melindungi kepala.
- Memperbaiki pagar dengan menaikkan tinggi pagar yang semula berukuran 85cm menjadi 100cm, supaya pekerja tidak mudah terjatuh.

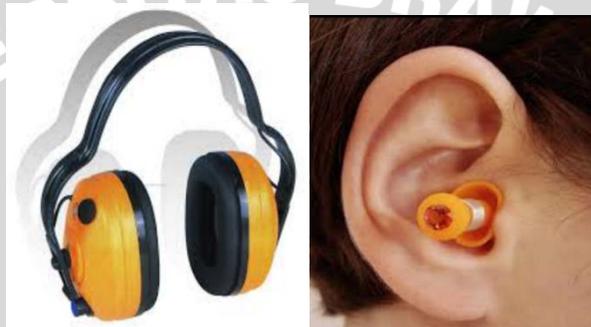
Gambar 4.16 Alat Pelindung Telinga

terdapat pada Stasiun Gilingan. Dari hasil pengukuran langsung diketahui bahwa kebisingan pada Stasiun Gilingan mencapai 87dB/8 jam sedangkan untuk kebisingan standart hanya 85dB/8 jam. Maka dapat dilihat bahwa kebisingan di Stasiun Gilingan melebihi batas standart kebisingan. Apabila hal ini terus menerus dialami oleh para pekerja, maka kemungkinan awal yang terjadi adalah tekanan darah meningkat, sakit kepala atau bahkan kemungkinan terparah menjadi tuli permanen. Untuk mencegah hal-hal yang merugikan maka perlu adanya pencegahan, yaitu:

1. Penggunaan alat pelindung telinga (*ear plug* dan *ear muff*)

Alat ini berfungsi untuk melindungi telinga dari kebisingan mesin secara terus menerus. Alat ini digunakan untuk mengurangi tingkat kebisingan yang ditimbulkan oleh mesin. Dengan menggunakan *ear plug* dapat menurunkan tingkat kebisingan sebesar 30dB dan dengan penggunaan *ear muff* dapat menurunkan tingkat kebisingan sebesar 40 dB (Prabu, 2009).
