BAB IV

HASIL DAN PEMBAHASAN

4.1 Gambaran Umum Stasiun Kota Baru

4.3 Kondisi fasilitas aksesibilitas disabilitas tunadaksa di Stasiun KA Kota Baru

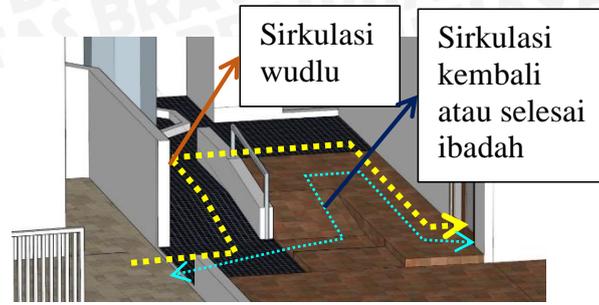
Gambar 4.60 Alur sirkulasi masuk musholla

Musholla dan terowongan bawah tanah salah satu titik hambatan yang banyak digunakan dan dilalui penumpang untuk beribadah di musholla dan menuju peron 2 dan 3. Kedua lokasi tersebut memiliki kesamaan hambatan yaitu banyaknya elevasi lantai yang harus dilalui menuju fasilitas tersebut. Jika menuju ruang dalam musholla harus melewati elevasi lantai beberapa langkah, berbeda dengan elevasi terowongan yang harus melalui banyak anak tangga. Elevasi di musholla diselesaikan dengan memberi kelandaian ramp menuju wudlu lalu berubah arah menuju ruang dalam musholla. Berikut gambaran jelas area tersebut.

Titik Hambatan	Lokasi hambatan	Hambatan	Standar	Solusi
Titik 15a	Musholla	Banyaknya elevasi di musholla yang menyulitkan penyandang disabilitas tunadaksa kursi roda untuk bergerak masuk ke musholla.	Menyediakan ramp sesuai standar dengan kelengkapan elemen pendukung. <u>Peraturan menteri PU no.468 (1998:41)</u>	a. Menyediakan ramp sesuai standar persyaratan teknis untuk mengatasi masalah elevasi lantai yang cukup tinggi. b. Membedakan alur sirkulasi wudlu dan sirkulasi kembali. Perbedaan alur ditandai dengan material lantai yang berbeda, namun ubin tetap anti slip.
Titik 17	Terowongan penghubung peron.	Perbedaan elevasi peron dan terowongan penghubung peron sangat tinggi yang hanya dihubungkan oleh banyak anak tangga.	Menyediakan ramp sesuai standar dengan kelengkapan elemen pendukung. <u>Peraturan menteri PU no.468 (1998:41)</u>	Menyediakan ramp di terowongan. Setiap peron terdapat ramp menuju terowongan bawah tanah dan terletak di eksisting tangga, yang mana saat ini terdapat 2 tangga yang saling berhadapan.
