## BAB IV

### HASIL DAN PEMBAHASAN

#### 4.3 Kualitas *Fasade* Bangunan Koridor Jalan Kawi

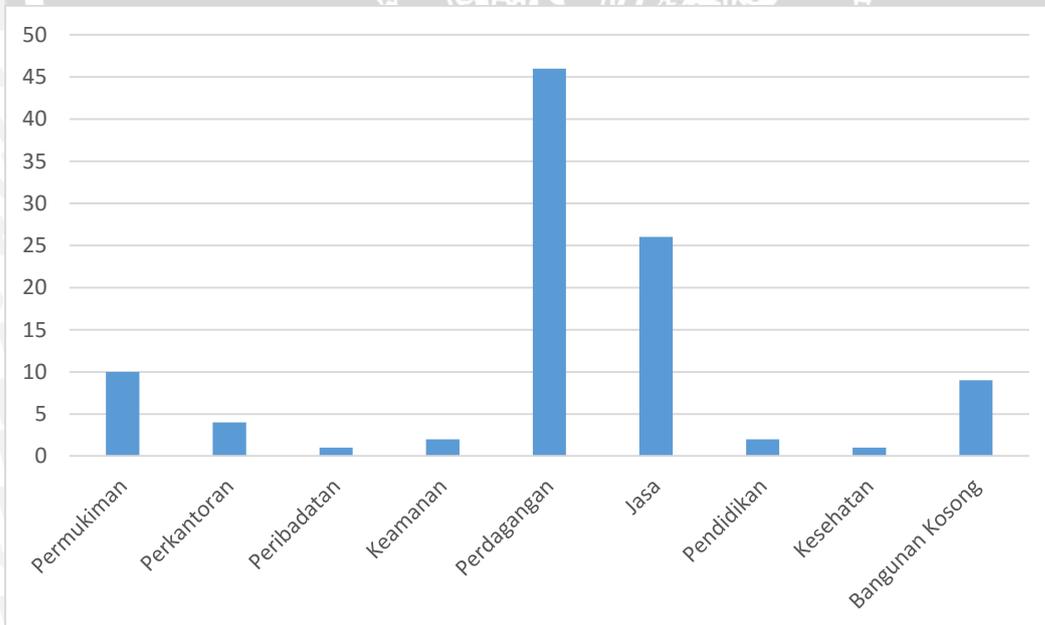
**Gambar 4. 1 Presentase Jumlah Jenis Kegiatan di Koridor Jalan Kawi Kota Malang**

Dengan persentase jumlah setiap jenis kegiatan yaitu untuk permukiman 10%, perkantoran 4%, peribadatan 1%, keamanan 2%, perdagangan 46%, jasa 26%, pendidikan 2%, kesehatan 1% serta bangunan kosong 9%, sehingga keadaan ini yang memperkuat bahwa koridor Jalan Kawi menjadi koridor perdagangan dan jasa di Kota Malang.

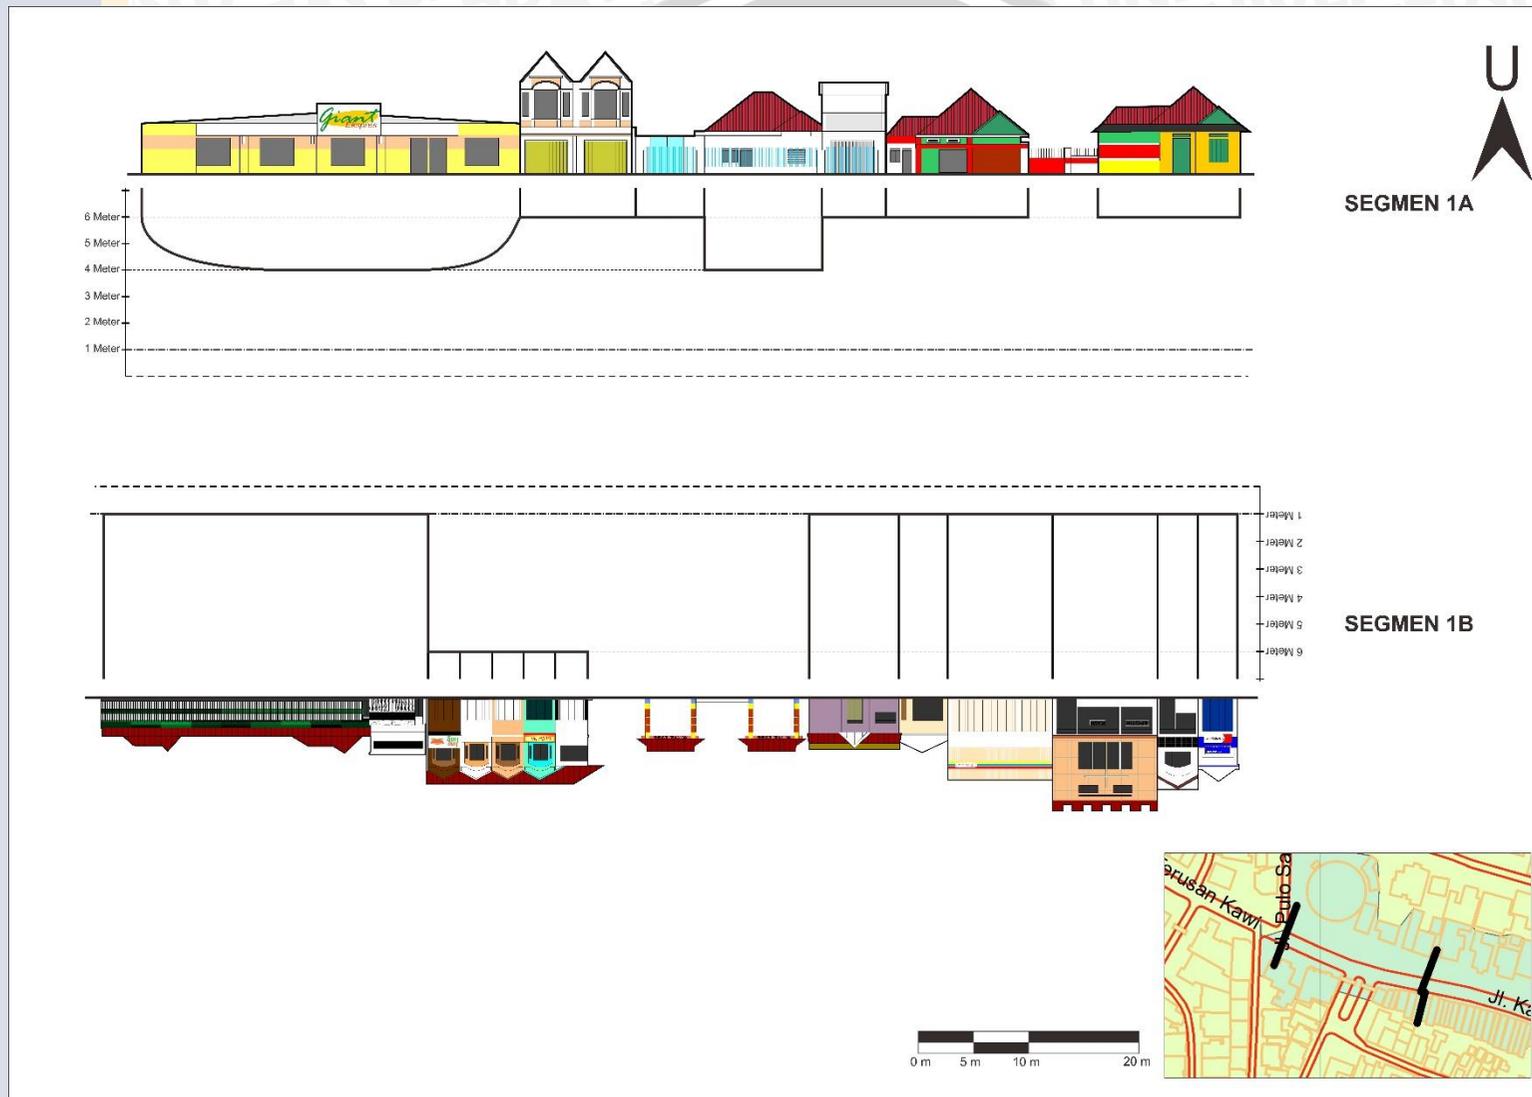
Gambar 4. 7 Muka Bangunan Segmen 1

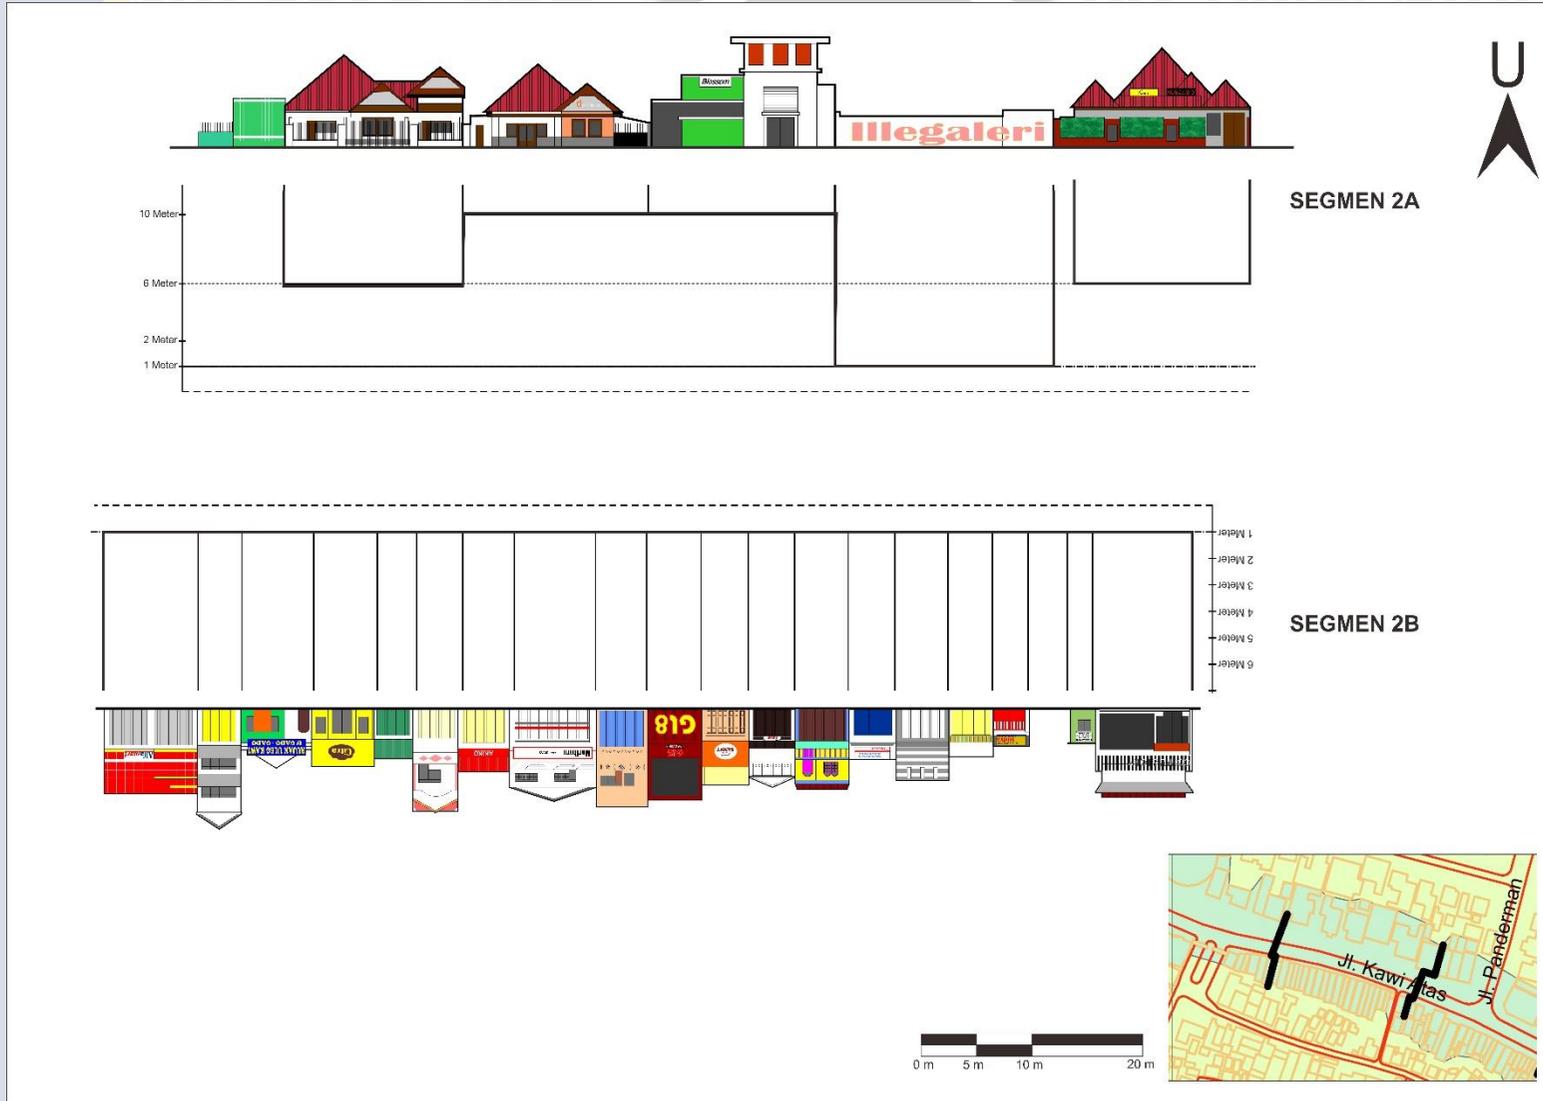
Gambar 4. 8 Muka Bangunan Segmen 2

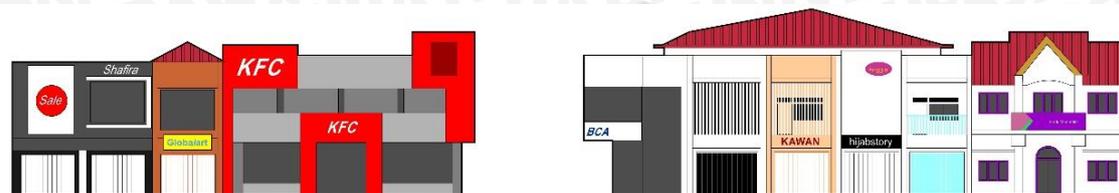
Gambar 4. 9 Tampilan Bangunan Segmen 3A di Jalan Kawi Atas

Segmen 3 terdapat di Jalan Kawi Atas. Jumlah bangunan yang terdapat pada segmen 3 sejumlah 23 bangunan. Tampilan bangunan yang terdapat pada segmen 3 dapat dilihat pada Gambar 4.10 dan Gambar 4.11. Data mengenai kondisi tampilan bangunan pada segmen 3 dapat dilihat pada Tabel 4.4.

Kondisi tampilan bangunan yang terdapat pada segmen 3, memiliki masing-masing jumlah bangunan sebanyak 5 bangunan pada segmen 3A dan 18 bangunan pada segmen 3B. Masing-masing jumlah fungsi bangunan diantaranya 7 fungsi bangunan pada segmen 3A yaitu fungsi toko baju, toko mainan anak, KFC, jasa bank, apotek, toko jilbab dan ruko kosong. Sedangkan pada segmen 8 B memiliki 12 fungsi bangunan yaitu toko baju, jasa potong rambut, tempat makan, minimarket, optik, toko bayi, toko cemilan, toko jam, jasa foto, jasa aki, tempat kosong dan toko souvenir. Masing-masing memiliki kualitas bangunan sebesar 80% pada segmen 3A dan 33% pada segmen 3B. Jumlah pintu dan jendela yang terdapat pada segmen 3A sejumlah 30 unit dan segmen 3B sejumlah 42 unit. Fungsi jendela dalam bangunan perdagangan dan jasa berfungsi untuk menampilkan barang yang dijual pada sebuah toko. Kondisi tersebut bertujuan untuk menarik konsumen untuk membeli sebuah barang. Fungsi utama yang dapat mempengaruhi konsumen untuk tertarik mengunjungi sebuah toko yaitu, tampilan sebuah bangunan. Jendela sangat berperan

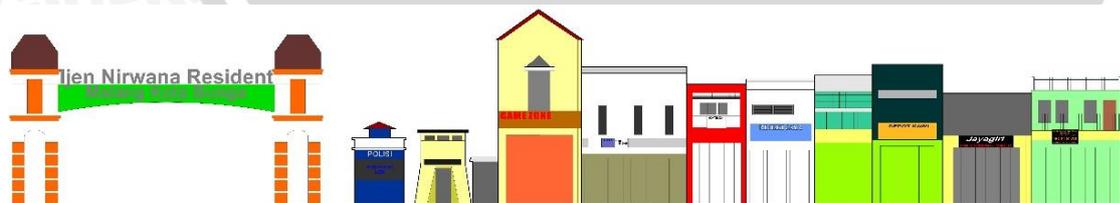
Gambar 4.12 Tampilan Bangunan Segmen 4B di Jalan Kawi Atas

Kondisi tampilan bangunan yang terdapat pada segmen 4, memiliki masing-masing jumlah bangunan sebanyak 4 bangunan pada segmen 4A dan 10 bangunan pada segmen 4B. Masing-masing jumlah fungsi bangunan diantaranya 3 fungsi bangunan pada segmen 4A yaitu fungsi permukiman, ruko dan jasa bank. Sedangkan pada segmen 4B memiliki 8 fungsi bangunan yaitu fungsi tempat makan, toko baju, tempat kosong, toko klontong, jasa dokter, toko lampu, toko game dan keamanan. Masing-masing memiliki kualitas bangunan sebesar 100% pada segmen 4A dan 10% pada segmen 4B. Jumlah pintu dan jendela yang terdapat pada segmen 4 A sejumlah 12 unit dan segmen 4 B sejumlah 24 unit. Fungsi jendela dalam bangunan perdagangan dan jasa berfungsi untuk menampilkan barang yang dijual pada sebuah toko.

Jumlah relief bangunan pada sebuah toko dapat menyatakan kualitas barang yang baik dan ciri khas sebuah toko. Jumlah relief bangunan yang terdapat pada segmen 4A sejumlah 3 relief bangunan dan segmen 4B sejumlah 4 relief bangunan. Tampilan ini dapat mempengaruhi perhatian konsumen untuk dapat tertarik ke toko tersebut. Kondisi lain yang dinilai dari tampilan bangunan yaitu muka bangunan. Jumlah muka bangunan yang tersembunyi atau pasif pada segmen 4A yaitu satu bangunan tersembunyi dan segmen 4B yaitu tiga bangunan tersembunyi. Berdasarkan hasil pengamatan yang dilakukan oleh peneliti, dapat disimpulkan bahwa konsep *active frontage* pada masing-masing segmen 4A termasuk dalam *grade C* dan segmen 4B termasuk dalam *grade B*.

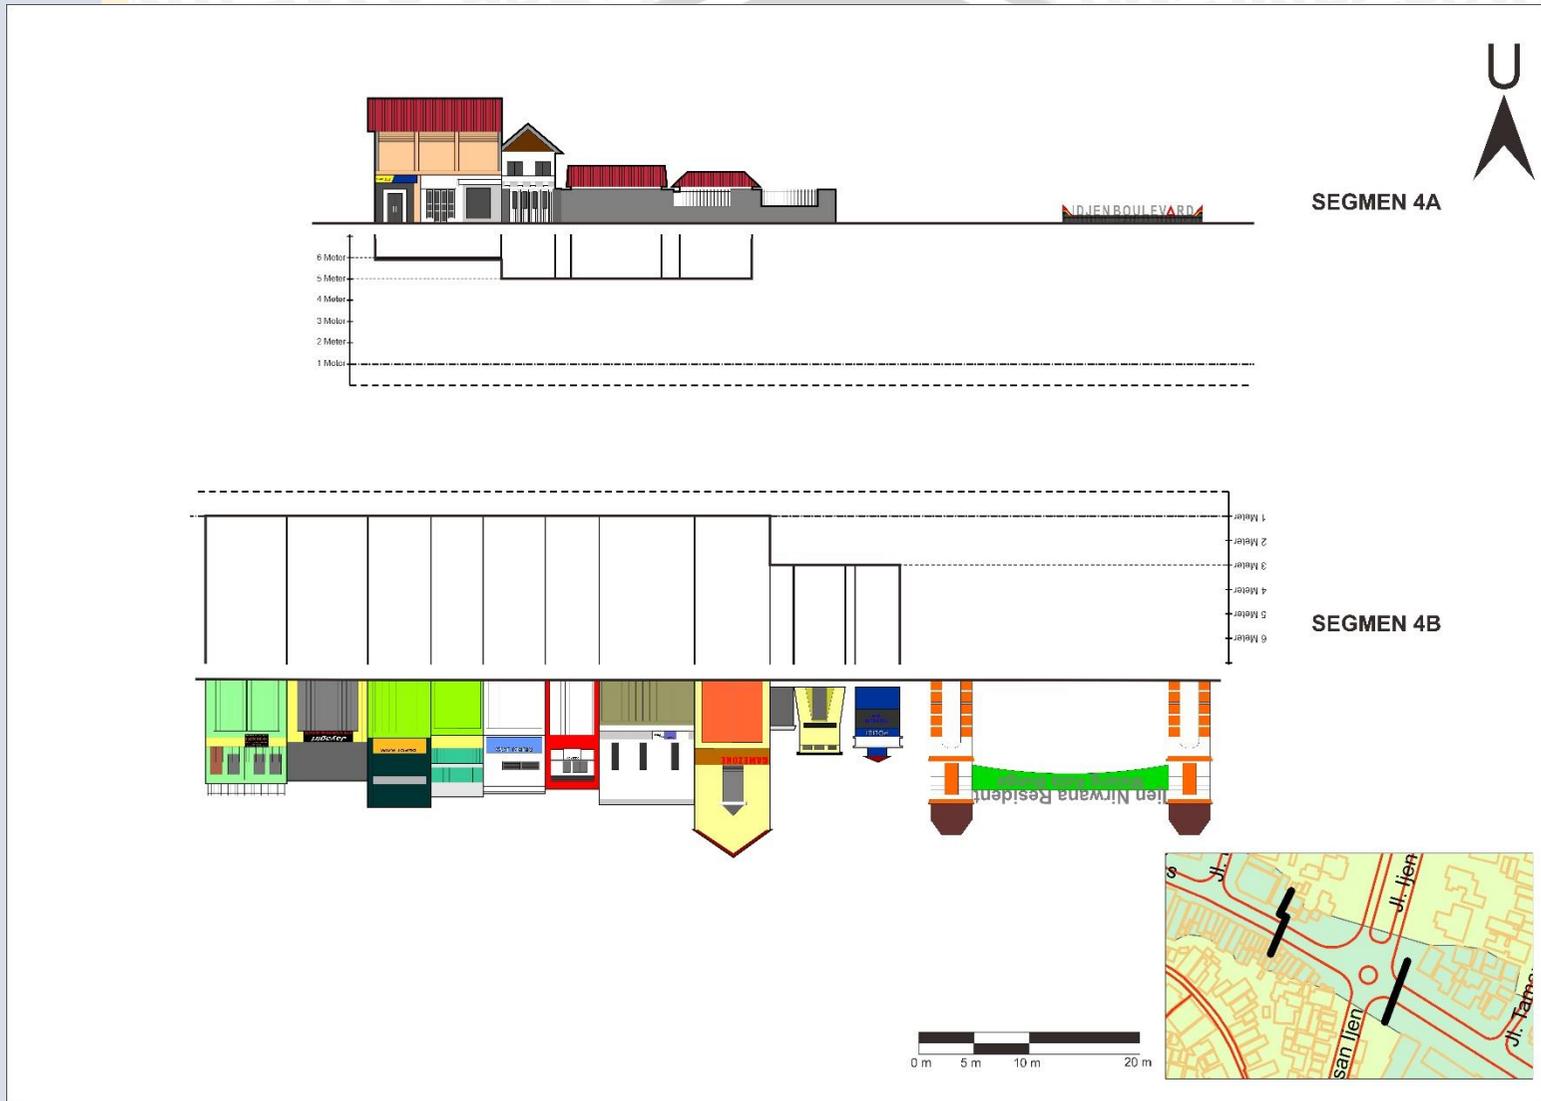
Gambar 4. 14 Muka Bangunan Segmen 4

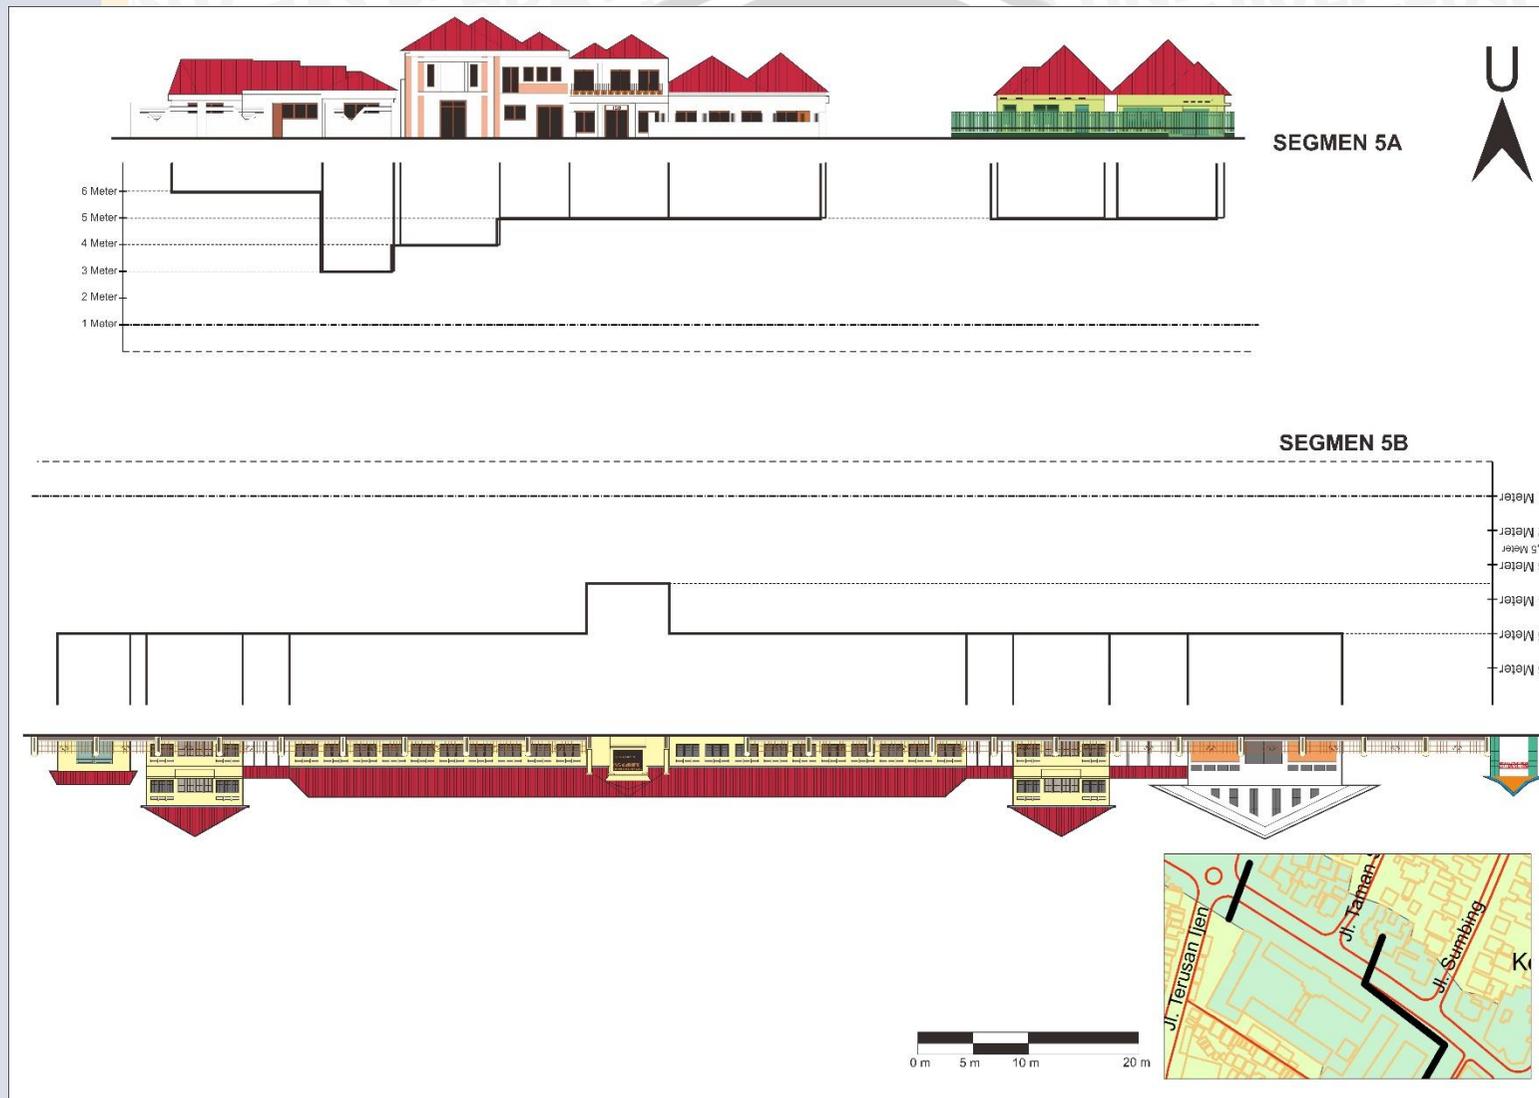
Gambar 4. 19 Muka Bangunan Segmen 5

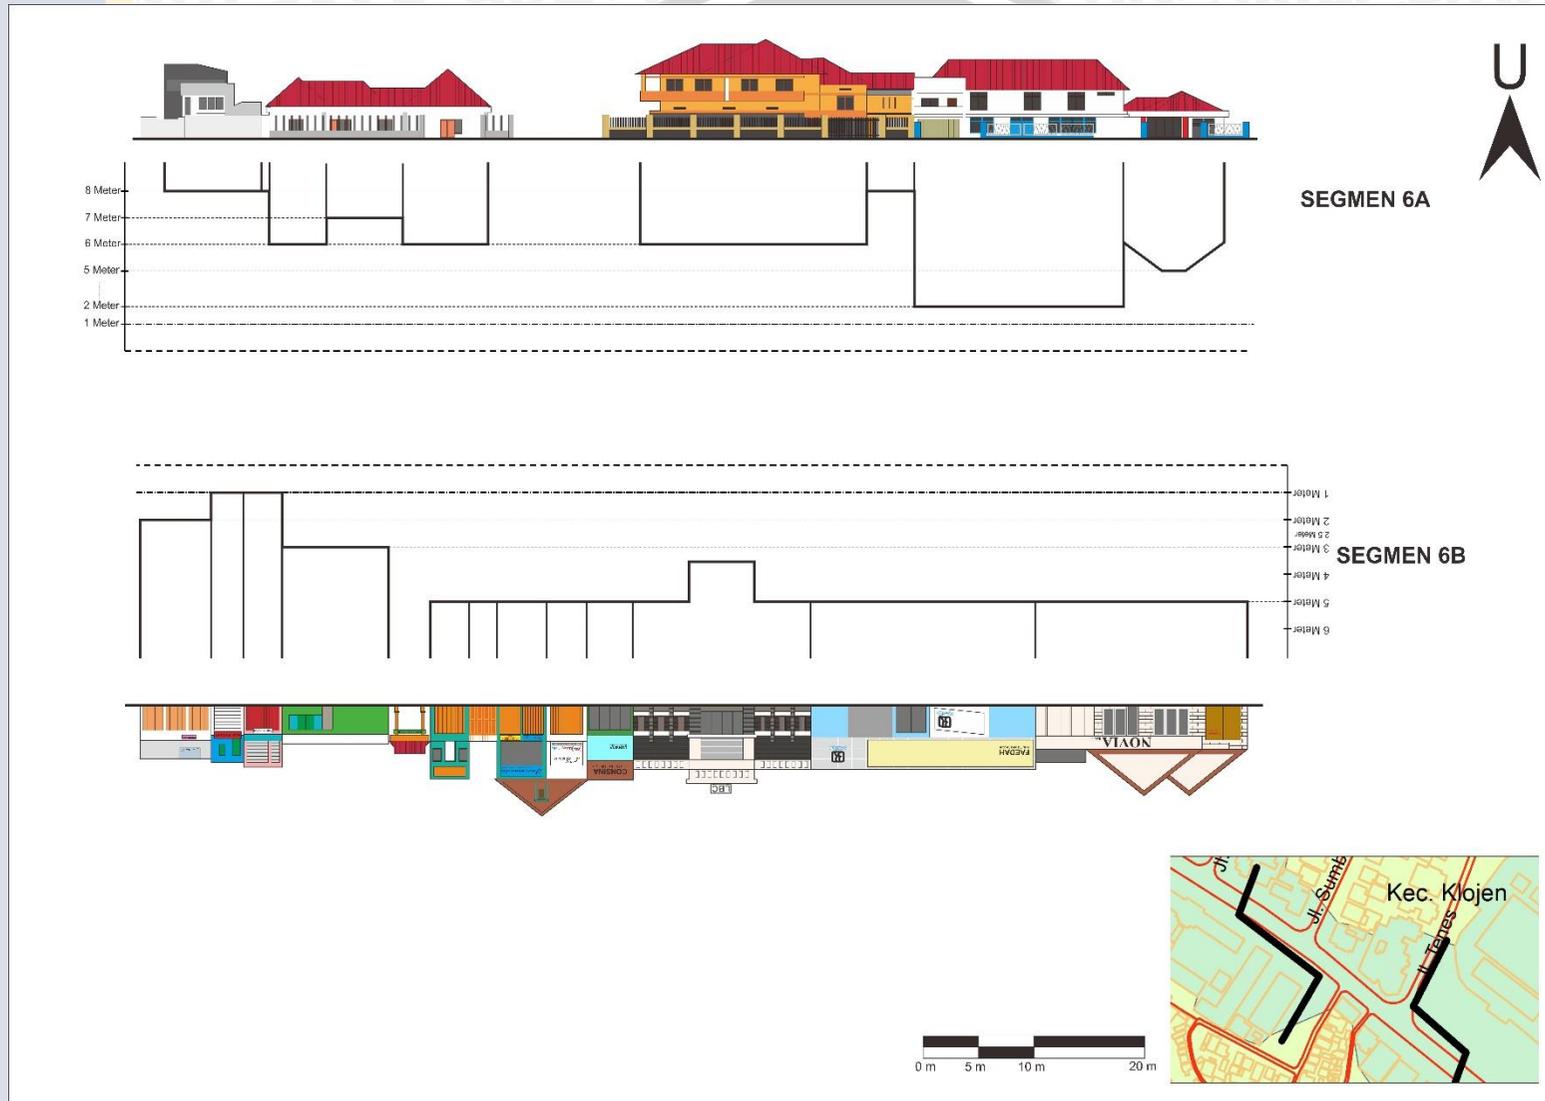
Gambar 4. 20 Muka Bangunan Segmen 6

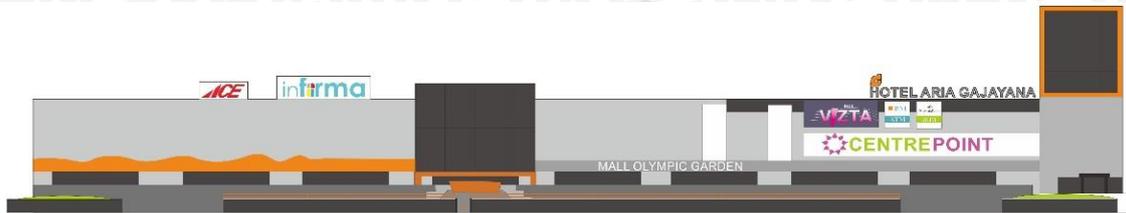
**Gambar 4. 21 Tampilan Bangunan Segmen 7A di Jalan Kawi**

Segmen 7 terdapat di Jalan Kawi. Jumlah bangunan yang terdapat pada segmen 7 sejumlah 7 bangunan. Tampilan bangunan yang terdapat pada segmen 7 dapat dilihat pada Gambar 4.22 dan Gambar 4.23. Data mengenai kondisi tampilan bangunan pada segmen 7 dapat dilihat pada Tabel 4.8.

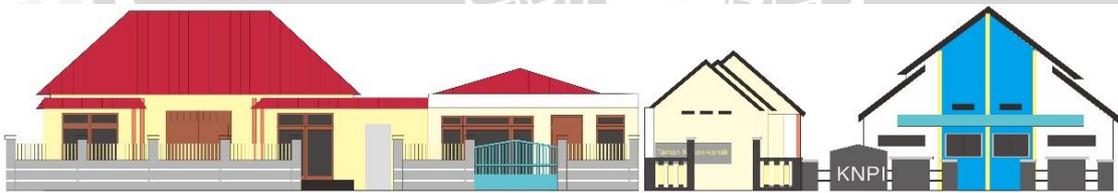
Gambar 4. 23 Tampilan Bangunan Segmen 8A di Jalan Kawi

Kondisi tampilan bangunan yang terdapat pada segmen 8, memiliki masing-masing jumlah bangunan sebanyak 3 bangunan pada segmen 8A dan 4 bangunan pada segmen 8B. Masing-masing jumlah fungsi bangunan diantaranya 3 fungsi bangunan pada segmen 8A yaitu fungsi permukiman, pendidikan dan perkantoran. Sedangkan pada segmen 8B memiliki 3 fungsi bangunan yaitu fungsi permukiman, jasa keuangan dan jasa notaris. Masing-masing memiliki kualitas bangunan sebesar 100% pada segmen 8A dan 100% pada segmen 8B. Jumlah pintu dan jendela yang terdapat pada segmen 8A sejumlah 7 unit dan pada segmen 8B sejumlah 23 unit. Fungsi jendela pada segmen tersebut berfungsi sebagai penarik bangunan.

Jumlah relief bangunan pada sebuah toko atau bangunan dapat menyatakan kualitas barang yang baik dan ciri khas sebuah toko atau bangunan. Jumlah relief bangunan yang terdapat pada segmen 8A sejumlah 2 relief bangunan dan pada segmen 8B sejumlah 4 relief bangunan. Tampilan ini dapat mempengaruhi perhatian konsumen untuk dapat tertarik ke bangunan tersebut. Kondisi lain yang dinilai dari tampilan bangunan yaitu muka bangunan. Jumlah muka bangunan yang tersembunyi atau pasif pada segmen 8A yaitu setengah segmen bangunan tersembunyi dan pada segmen 8B yaitu lebih dari setengah segmen. Berdasarkan hasil pengamatan yang dilakukan oleh peneliti, dapat disimpulkan bahwa konsep *active frontage* pada masing-masing segmen 8A termasuk dalam *grade D* dan segmen 8B termasuk dalam *grade C*.

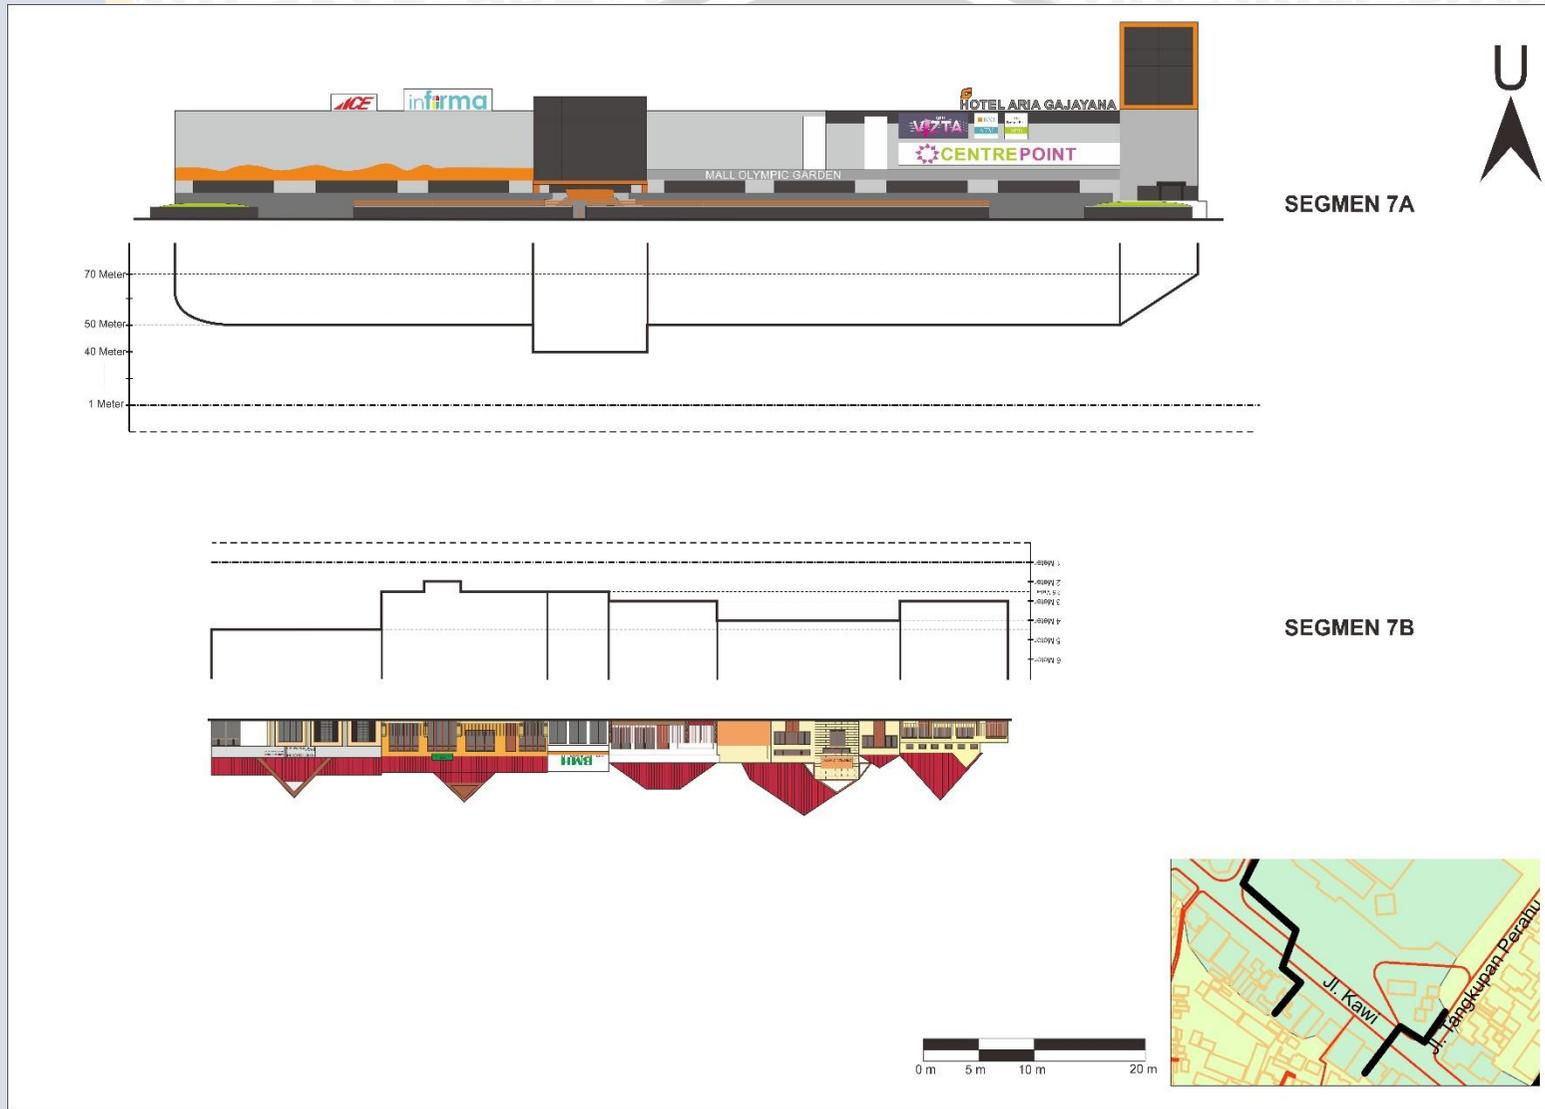
Gambar 4. 25 Muka Bangunan Segmen 7

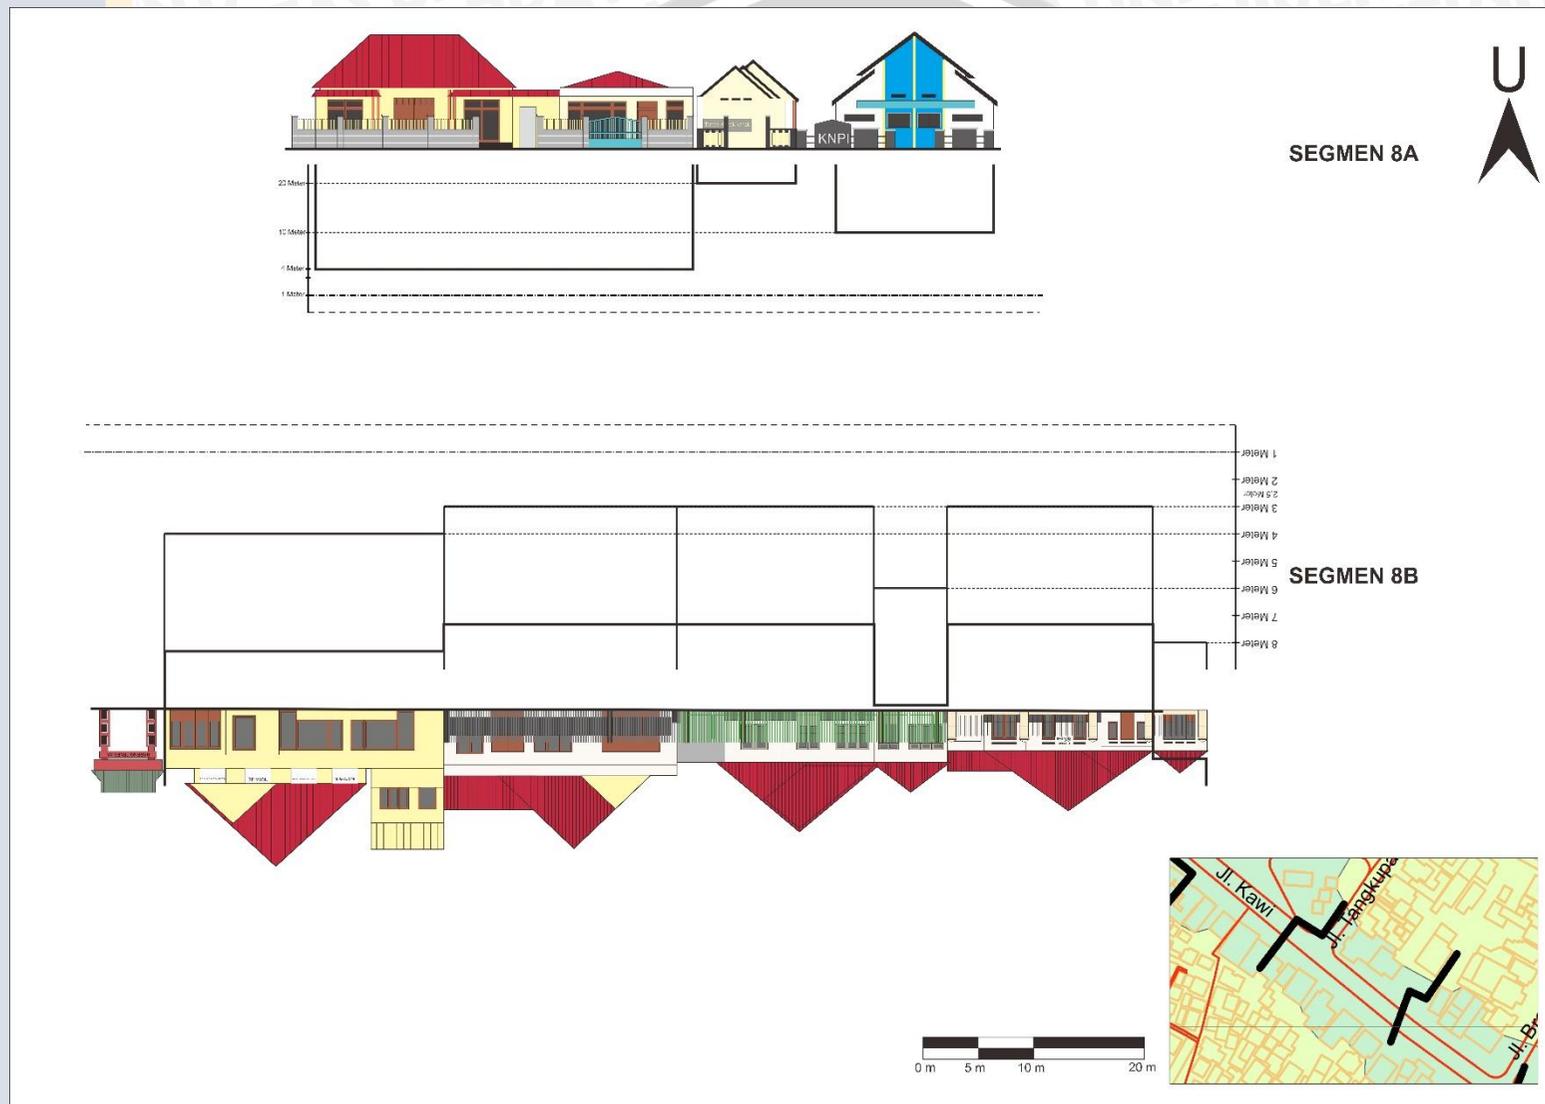
Gambar 4. 26 Muka Bangunan Segmen 8

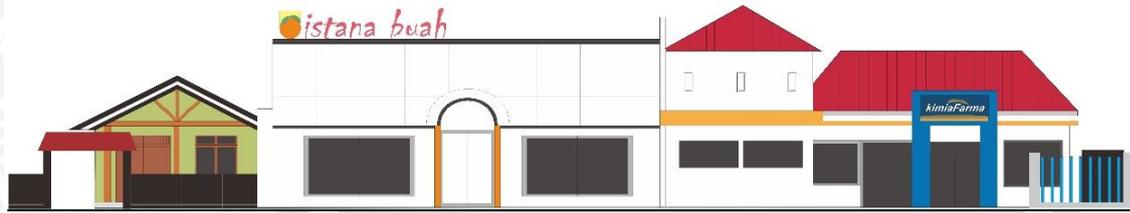
Gambar 4. 27 Tampilan Bangunan Segmen 9A di Jalan Kawi

Segmen 9 terdapat di Jalan Kawi. Jumlah bangunan yang terdapat pada segmen 9 sejumlah 11 bangunan. Tampilan bangunan yang terdapat pada segmen 9 dapat dilihat pada Gambar 4.28 dan Gambar 4.29. Data mengenai kondisi tampilan bangunan pada segmen 9 dapat dilihat pada Tabel 4.10.

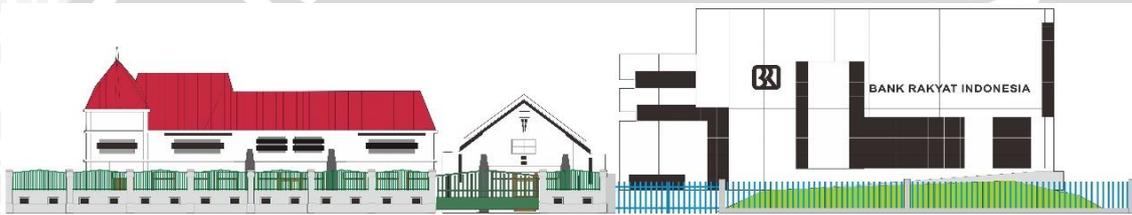
**Gambar 4. 29 Tampilan Bangunan Segmen 10A di Jalan Kawi**

10A dan 80% pada segmen 10B. Jumlah pintu dan jendela yang terdapat pada segmen 10A sejumlah 8 unit dan pada segmen 10B sejumlah 28 unit. Fungsi jendela dalam bangunan digunakan untuk ventilasi udara dan cahaya, dikarenakan fungsi bangunan pada segmen tersebut adalah perkantoran dan peribadatan.

Jumlah relief bangunan pada sebuah toko atau bangunan dapat menyatakan kualitas barang yang baik dan ciri khas sebuah toko atau bangunan. Jumlah relief bangunan yang terdapat pada segmen 10A sejumlah 5 relief bangunan dan pada segmen 10B sejumlah 2 relief bangunan. Kondisi lain yang dinilai dari tampilan bangunan yaitu muka bangunan. Untuk jumlah muka bangunan yang tersembunyi atau pasif pada segmen 10 untuk segmen 10A yaitu setengah segmen bangunan tersembunyi, sedangkan untuk segmen 10B sebanyak setengah segmen bangunan tersembunyi. Berdasarkan hasil pengamatan yang dilakukan oleh peneliti, dapat disimpulkan bahwa konsep *active frontage* pada masing-masing segmen 10A termasuk dalam *grade D* dan segmen 10B termasuk dalam *grade D*.

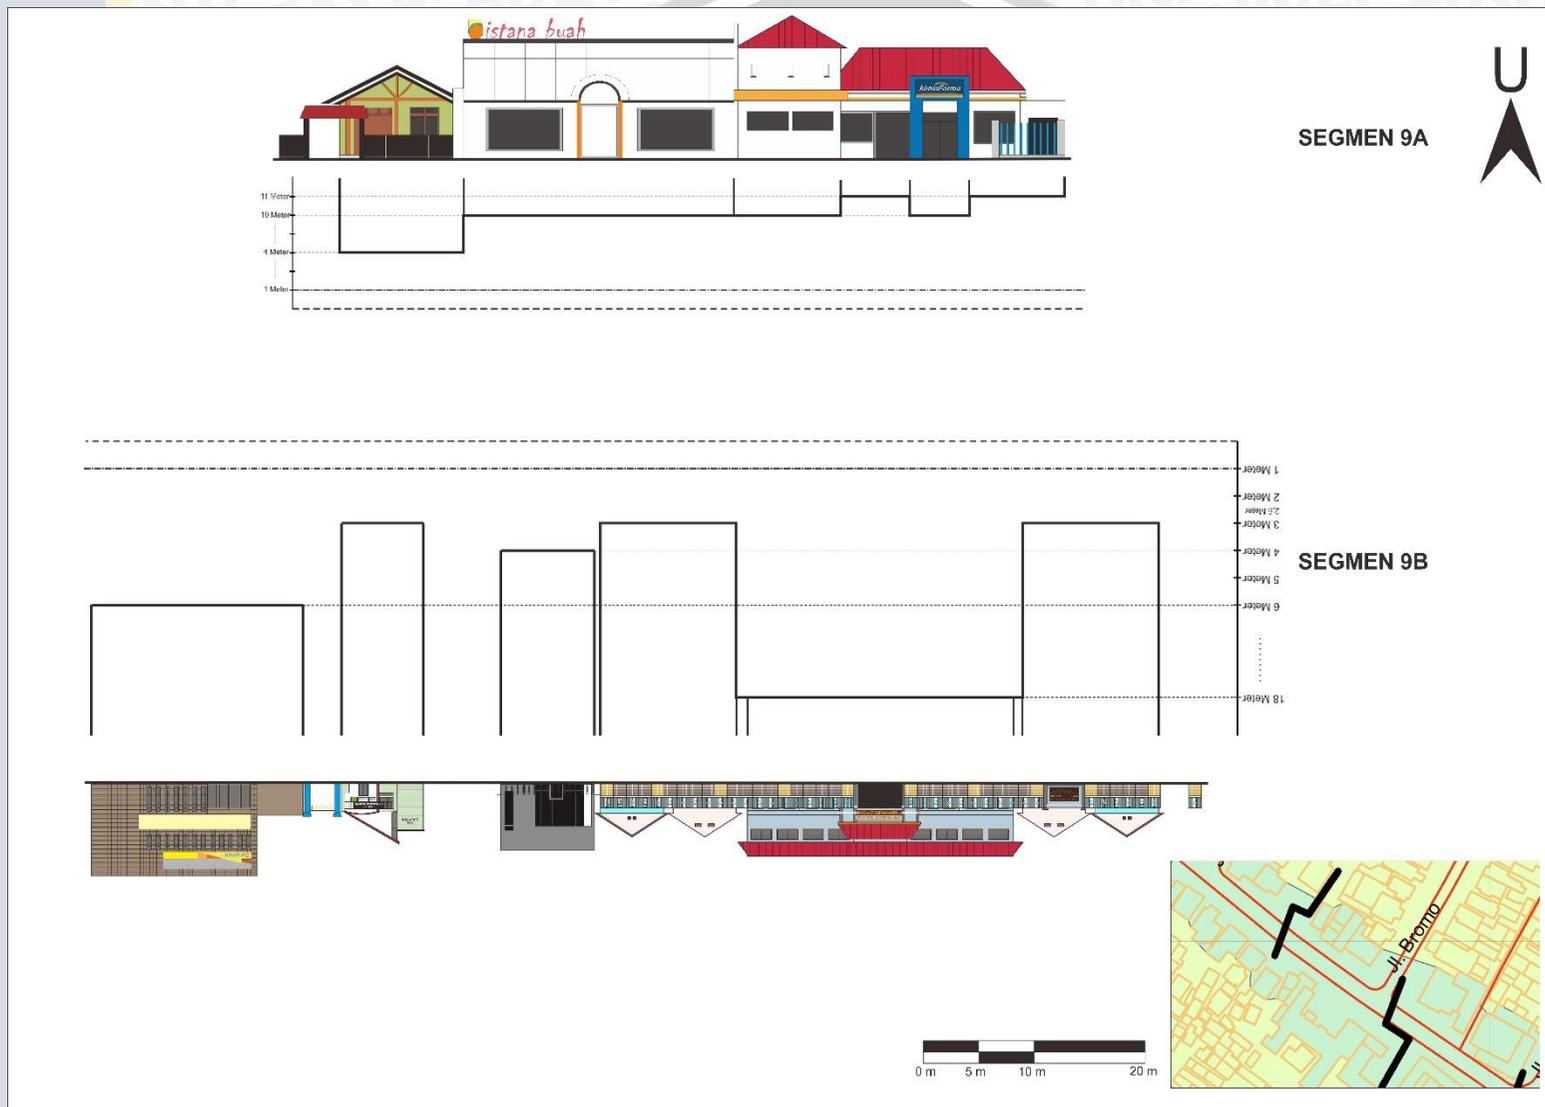
Gambar 4. 31 Muka Bangunan Segmen 9

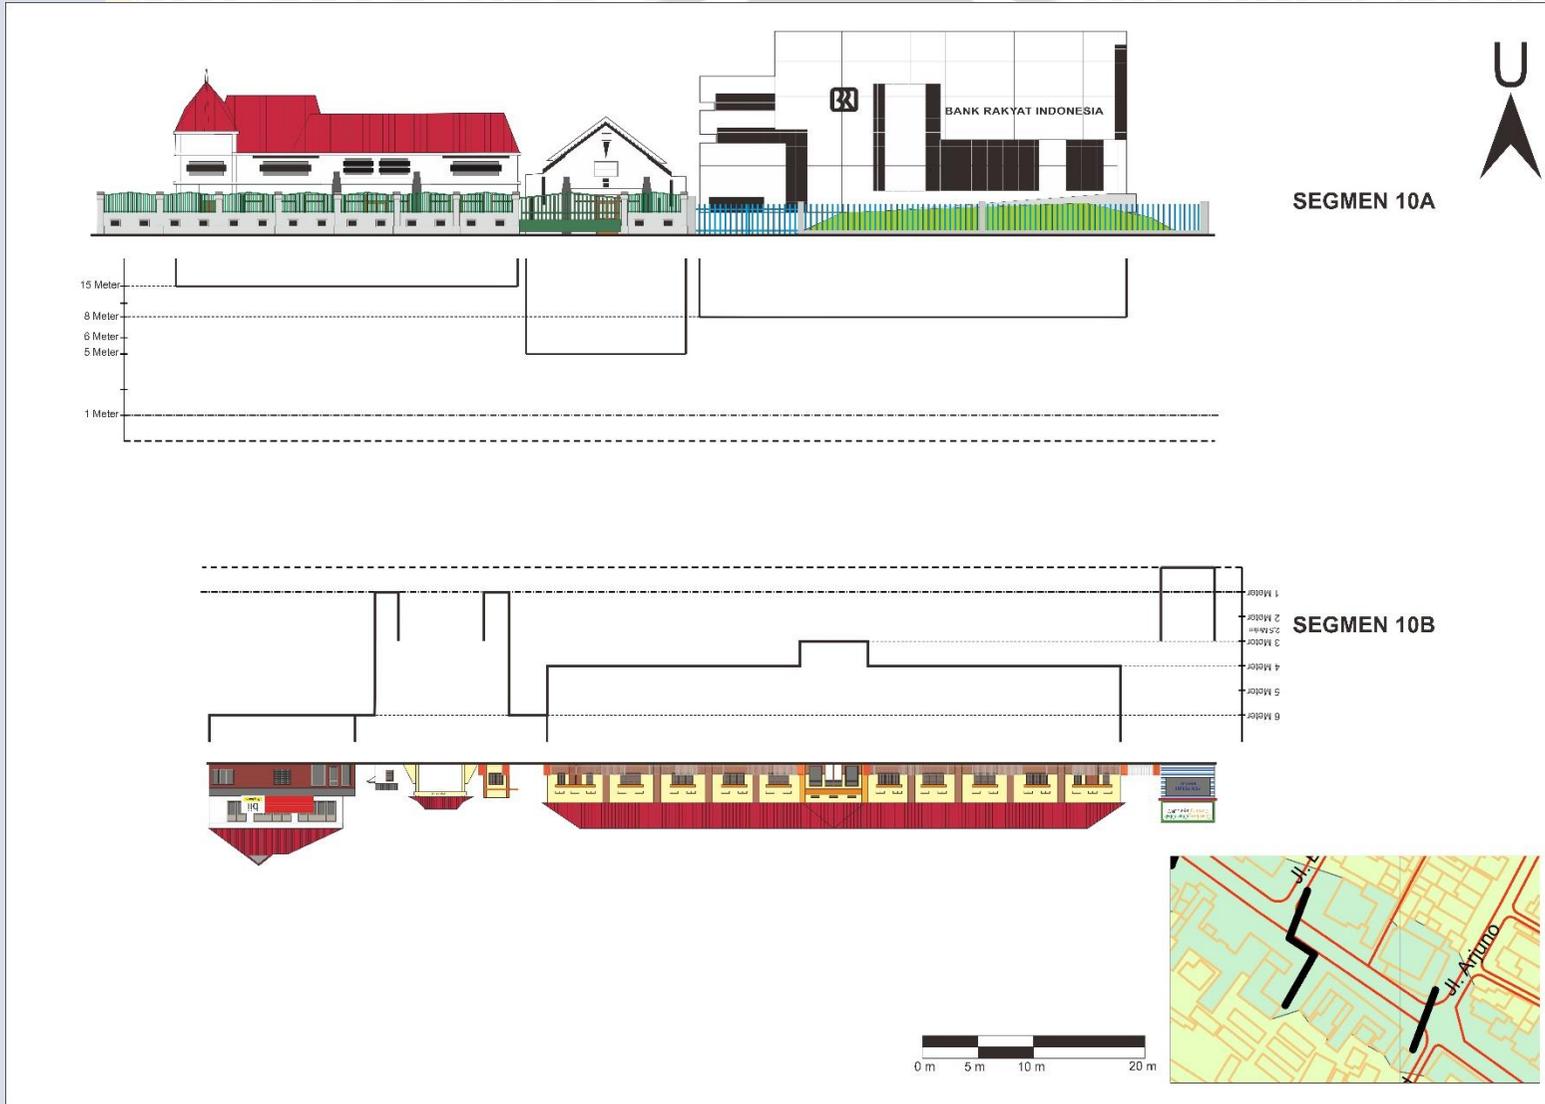
Gambar 4. 32 Muka Bangunan Segmen 10

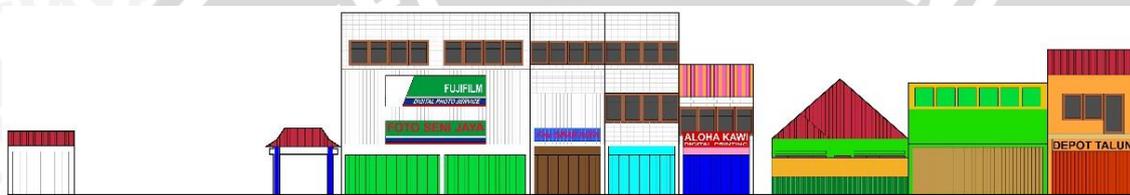
Gambar 4. 35 Tampilan Bangunan Segmen 12A di Jalan Kawi

dan jendela yang terdapat pada segmen 12A sejumlah 16 unit dan 12B sejumlah 30 unit. Fungsi jendela dalam bangunan pada segmen 12 digunakan untuk menampilkan barang yang akan dijual. Fungsi lain dari jendela yaitu untuk menarik konsumen berkunjung ke toko.

Jumlah relief bangunan pada sebuah toko atau bangunan dapat menyatakan kualitas barang yang baik dan ciri khas sebuah toko atau bangunan. Jumlah relief bangunan yang terdapat pada segmen 12A sejumlah 6 relief bangunan dan pada segmen 12B sejumlah 6 relief bangunan. Kondisi lain yang dinilai dari tampilan bangunan yaitu muka bangunan. Jumlah muka bangunan yang tersembunyi atau pasif pada segmen 12A adalah satu bangunan tersembunyi sedangkan untuk segmen 12B yaitu dua bangunan tersembunyi. Berdasarkan hasil pengamatan yang dilakukan oleh peneliti, dapat disimpulkan bahwa konsep *active frontage* pada masing-masing segmen 12A termasuk dalam *grade B* dan segmen 12B termasuk dalam *grade B*.

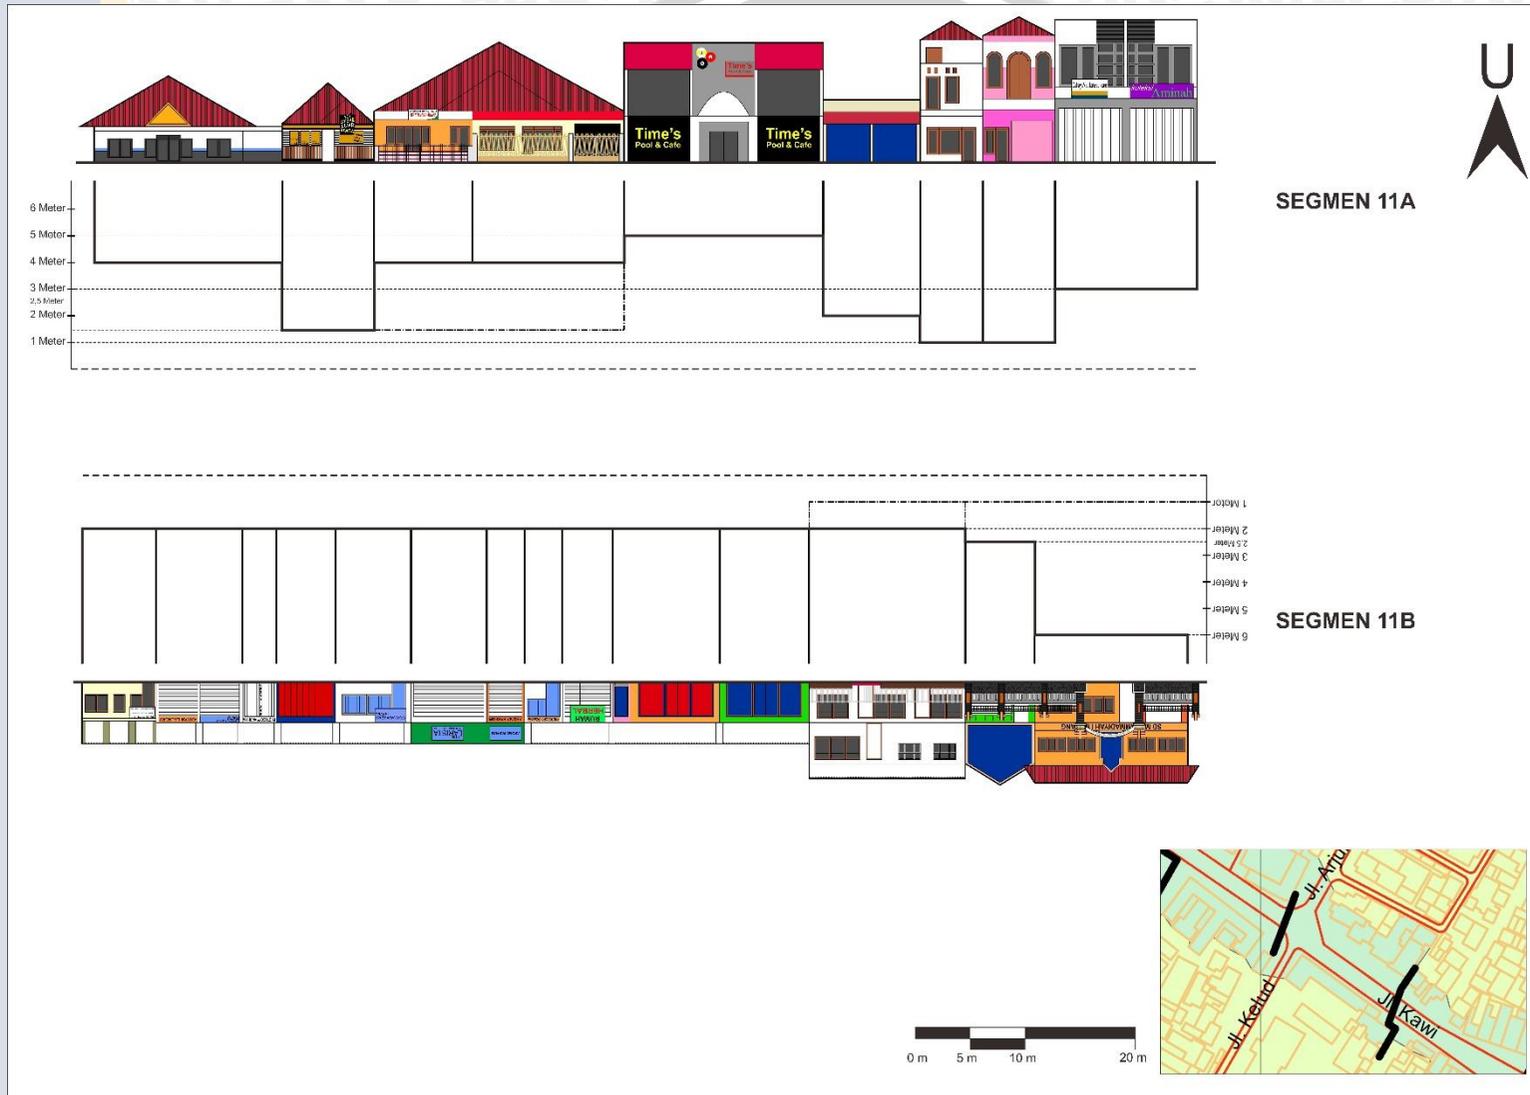
Gambar 4. 37 Muka Bangunan Segmen 11

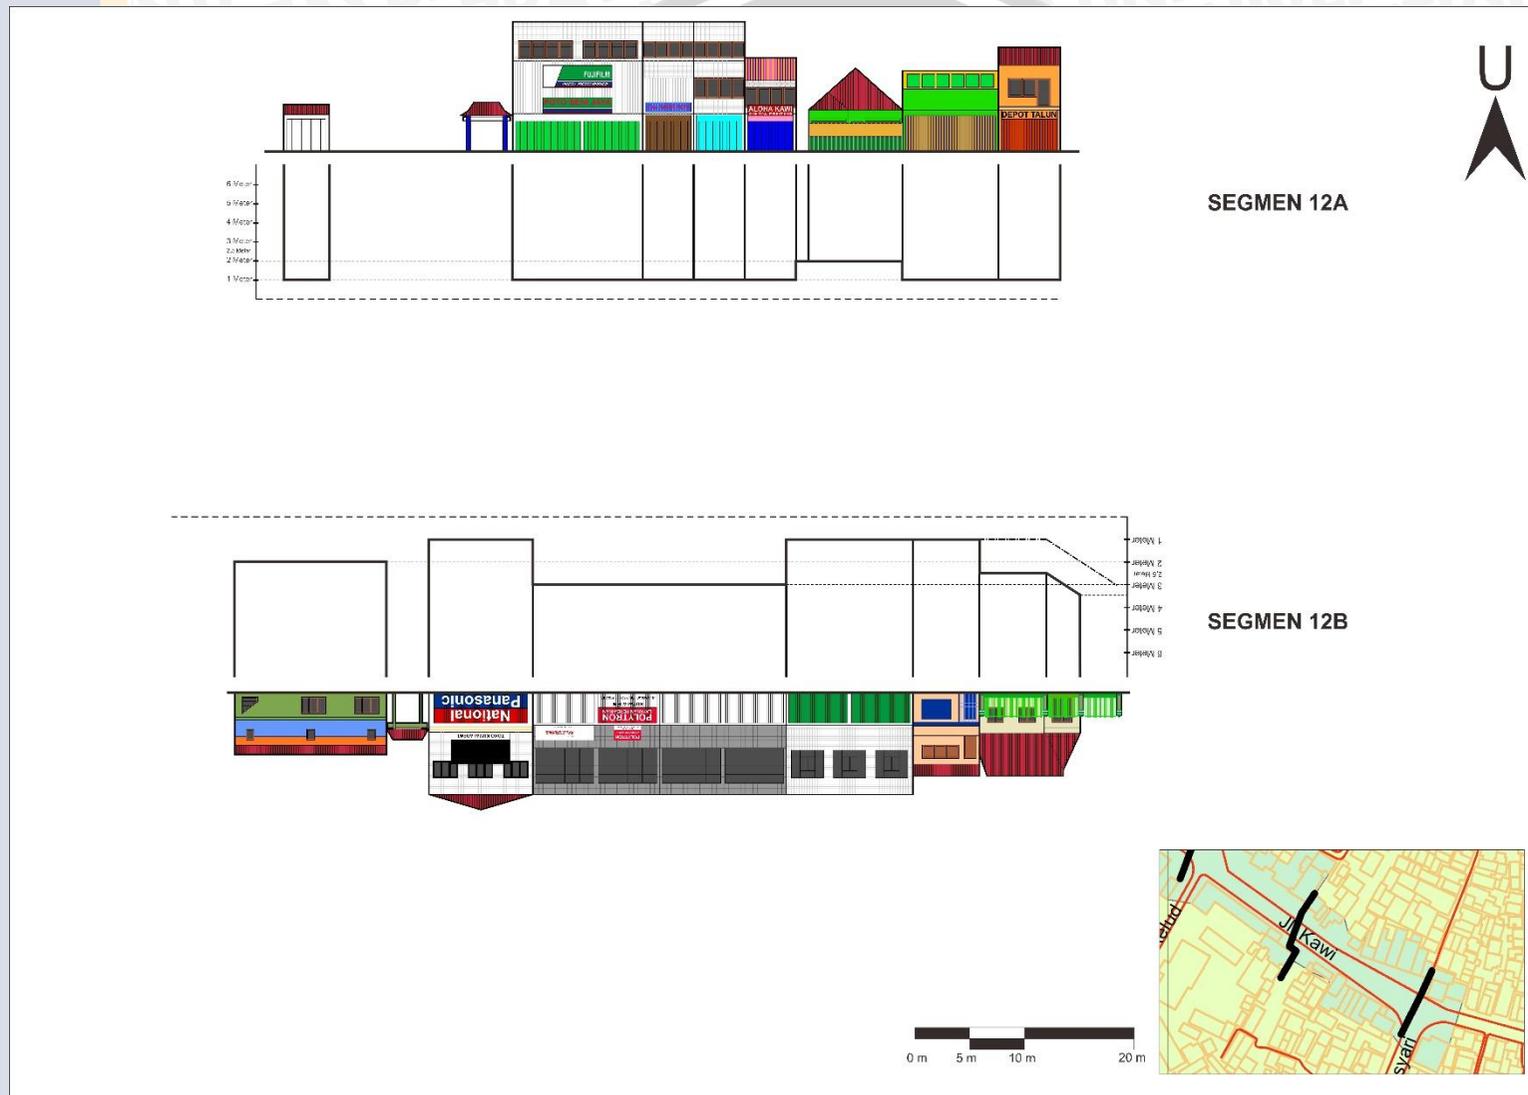
Gambar 4. 38 Muka Bangunan Segmen 12
