## BAB IV

### HASIL DAN PEMBAHASAN

#### 4.3 Kualitas *Fasade* Bangunan Koridor Jalan Kawi

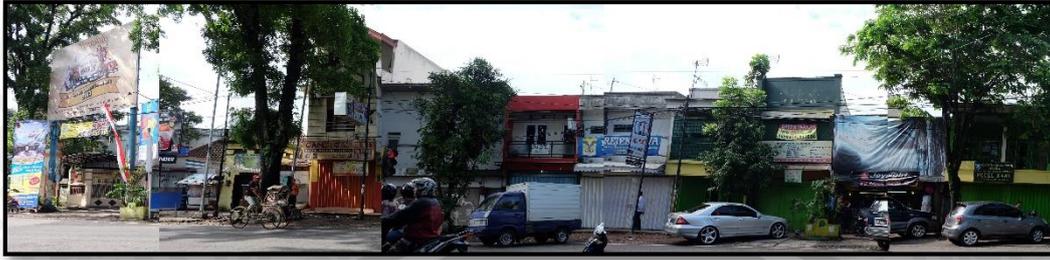
1. Kualitas bangunan. Kualitas fasade bangunan koridor jalan kawi  
Kondisi eksisting pada segmen 4B yaitu kurang menariknya dan kurangnya kualitas detail bangunan serta ketertarikan terhadap pengunjung pejalan kaki, sehingga pada segmen ini memiliki nilai sangat kecil dan juga pejalan kaki

hanya sekedar melewati segmen tersebut tidak sambil menikmati segmen ini serta jumlah *active frontage* kecil.

Gambar 4. 39 Montage Eksisting Segmen 4B

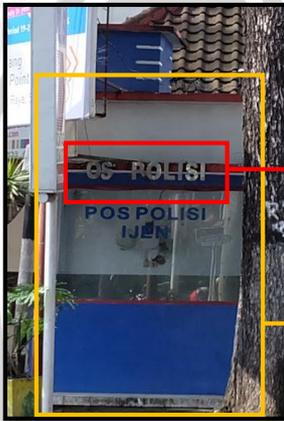
Gambar 4. 40 Bangunan 4B-1

- Melakukan perawatan di beberapa sudut bangunan yang kurang menarik.

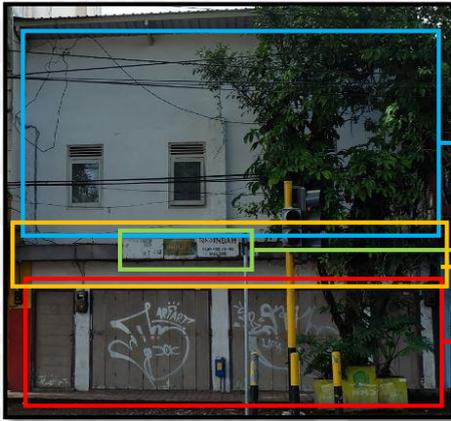
Gambar 4. 43 Bangunan 4B-4

- Penambahan peneduh sebagai kenyamanan para pejalan kaki di koridor tersebut.

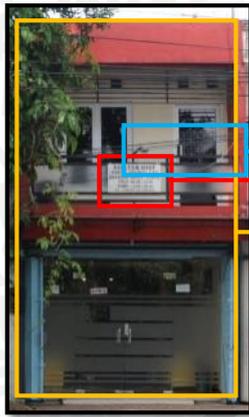
Gambar 4.44 Bangunan 4B-5

- Penataan ulang kabel pada bangunan ini agar lebih terlihat menarik.

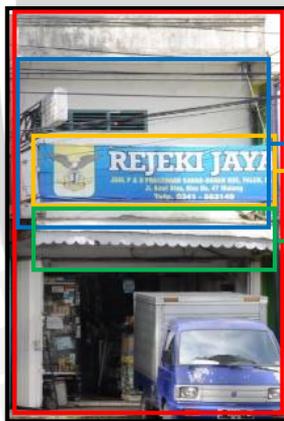
Gambar 4.45 Bangunan 4B-6

- Penyeragaman bahan dari peneduh yang lebih nyaman bagi pejalan kaki.

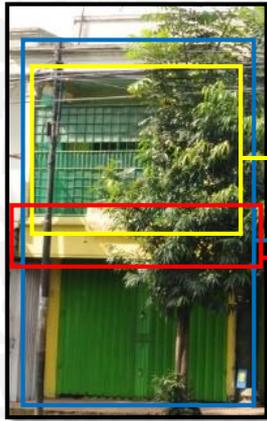
Gambar 4.46 Bangunan 4B-7

- Melebarkan fasilitas peneduh dan perubahan bahan dasar sehingga lebih nyaman dan menarik.

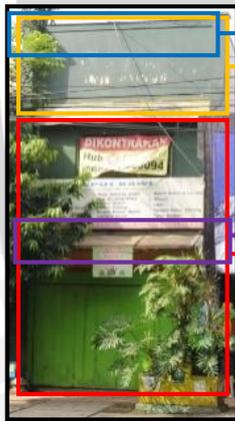
Gambar 4.47 Bangunan 4B-8

- Pelebaran peneduh dan pembaharuan dari bahan agar pejalan kaki lebih nyaman untuk menikmatinya.

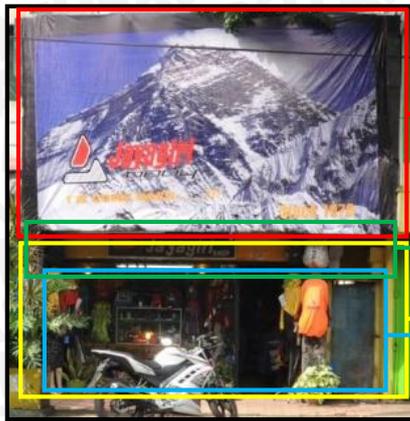
Gambar 4. 48 Bangunan 4B-9

- Pergantian kusen baru dengan bahan yang baru dan juga penyeragaman model pada segmen ini.

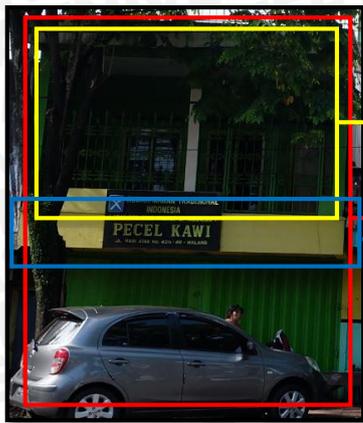
Gambar 4. 49 Bangunan 4B-10

- Pemberian peneduh dengan bahan dasar yang sama pada segmen ini agar terlihat lebih nyaman dan lebih menarik.

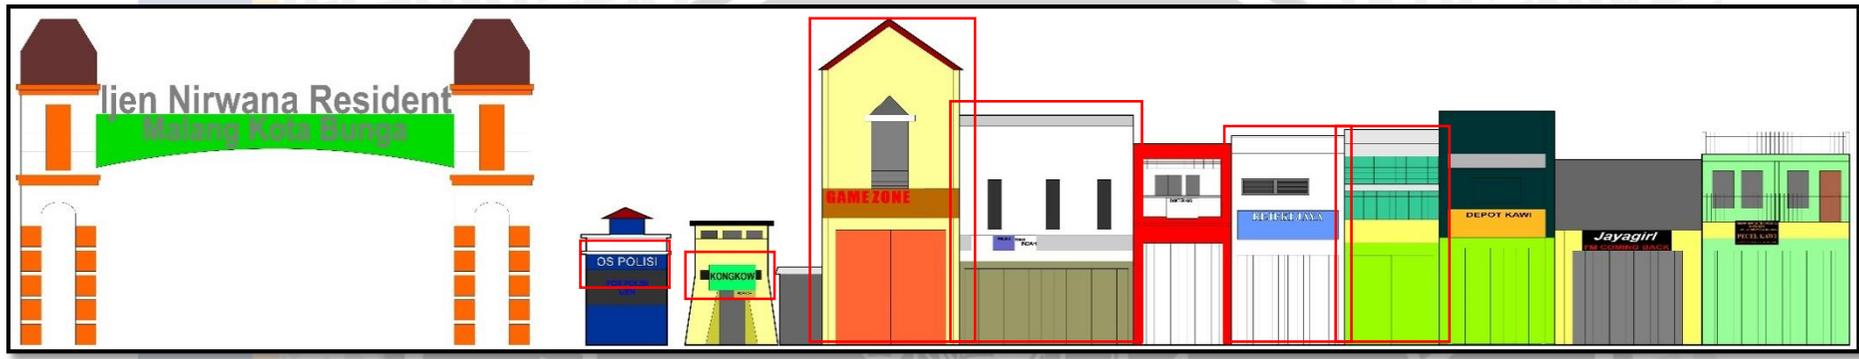
Gambar 4. 50 Eksisting Fasade Bangunan Segmen 4B

Untuk rekomendasi pada segmen 4B antara lain yaitu diperlukan perawatan dan pemeliharaan terhadap kondisi fisik bangunan, sehingga dapat memberikan tingkat kedetailan dan keterawatan untuk setiap bangunan agar pejalan kaki tidak merasa bosan dengan keadaan bangunan yang kusam dan monoton tersebut. Selain itu tingkat kedetailan bangunan pun akan meningkatkan pejalan kaki sehingga merasa nyaman melewati segmen tersebut.

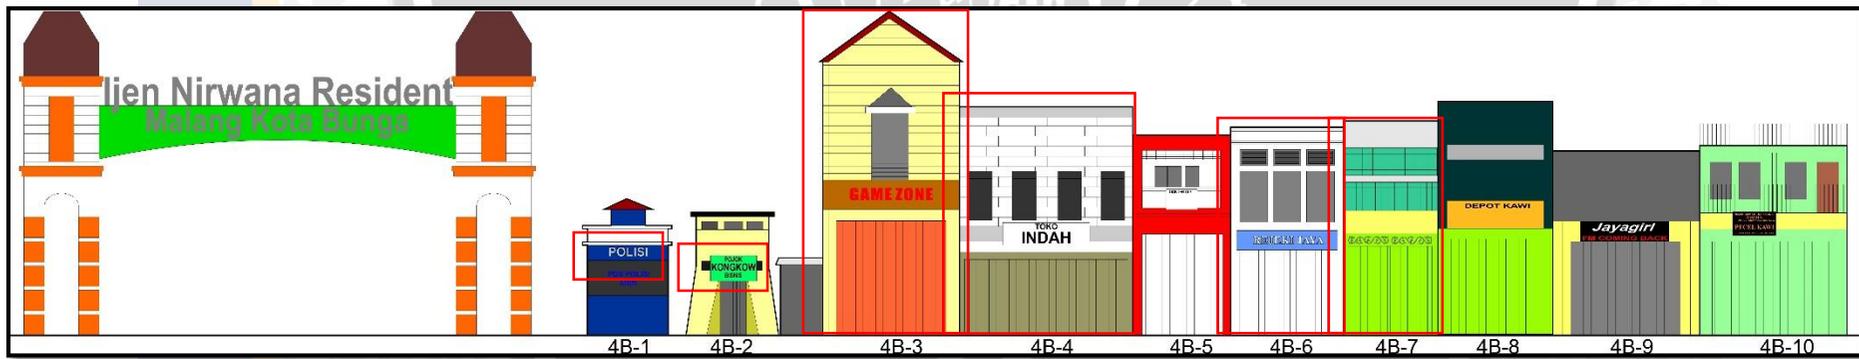
Gambar 4. 51 Rekomendasi Fasade Bangunan segmen 4
