BAB IV

HASIL DAN PEMBAHASAN

4.1 Gambaran Umum Pasar Tugu Kabupaten Kediri

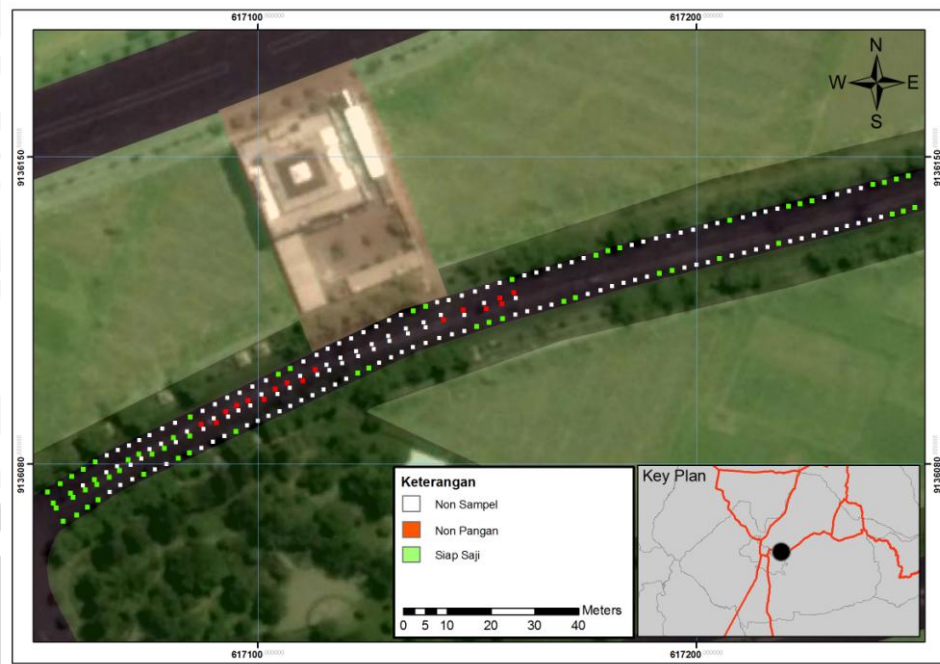
Gambar 4.5 Peta Zonasi

Berdasarkan data tersebut maka didapat dua macam jenis dagangan yang disesuaikan dengan SNI 8152:2015 mengenai pasar rakyat yaitu makanan siap saji dan non pangan, non pangan terdiri dari non makanan dan jasa dan pelayanan. Pada sisi utara dan selatan Pasar Tugu merupakan pedagang menjual makanan siap saji, sedangkan di bagian tengah Pasar Tugu terdiri dari pedagang yang berjualan makanan siap saji dan non pangan. Walaupun berdasarkan eksisting diketahui pada bagian tengah masih tercampur antara non pangan dan makanan siap saji tapi sudah sesuai dengan eksisting Pasar Tugu Simpang Lima Gumul Kabupaten Kediri karena pada bagian tengah Pasar Tugu lebih banyak berisi non pangan sehingga mempermudah pembeli dalam mencari makanan siap saji atau non pangan yang dibutuhkan. Berikut merupakan peta zonasi berdasarkan jenis dagangan pada Gambar 4.5.

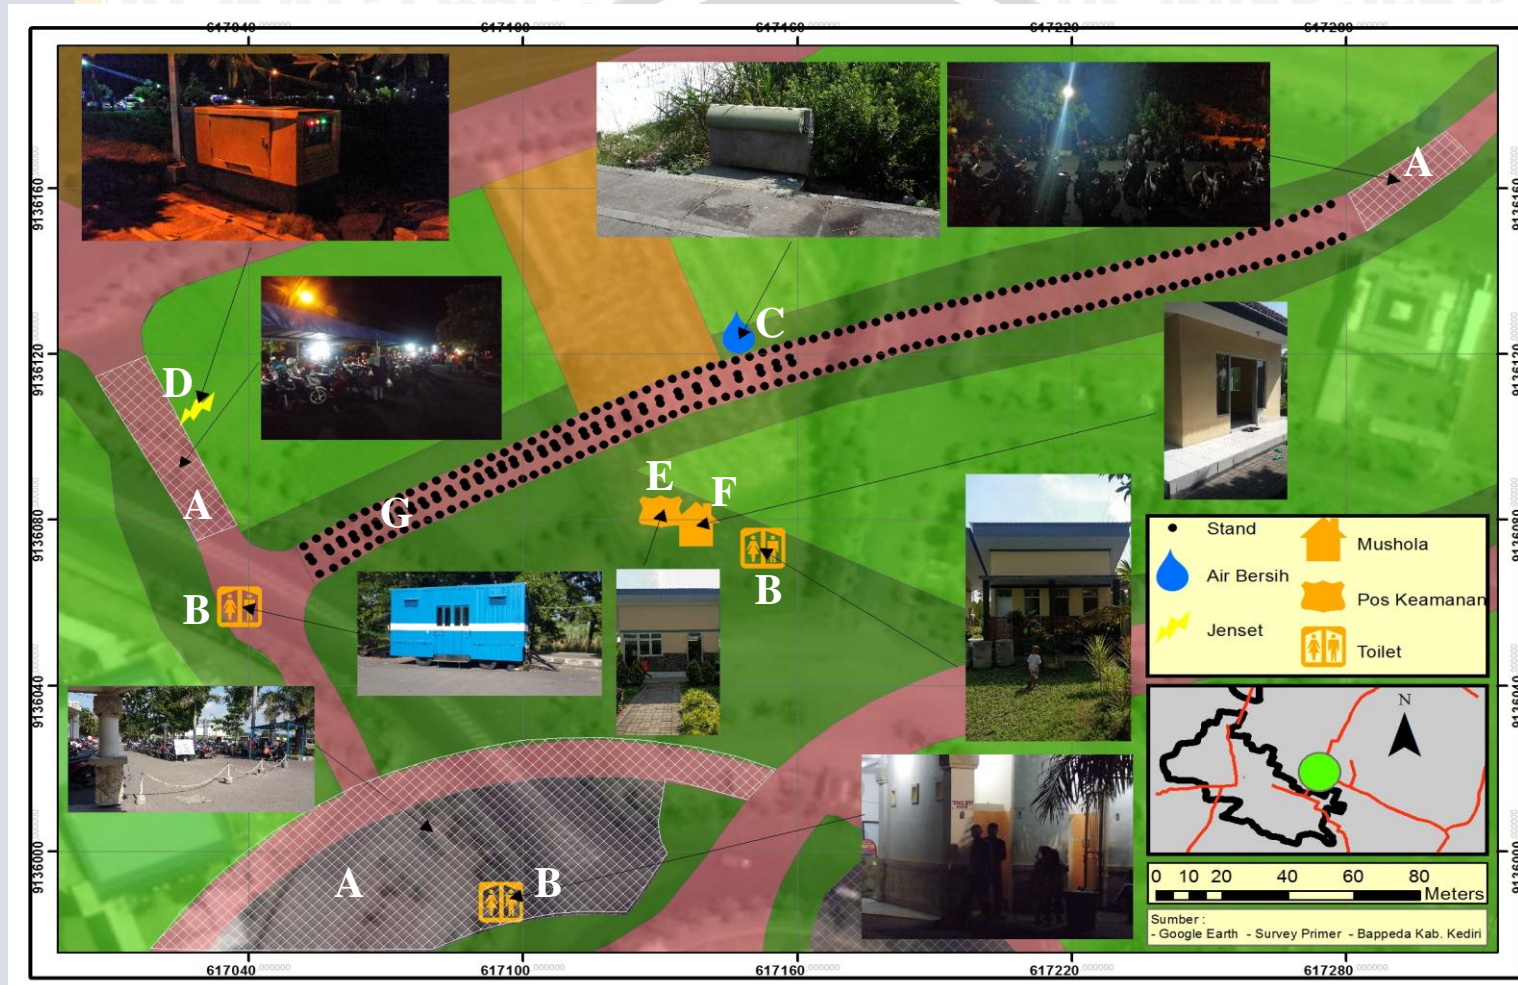
Gambar 4. 6 Peta Sarana Prasarana

Sarana dan prasarana yang terdapat di Pasar Tugu Simpang Lima Gumul Kabupaten Kediri yaitu terdapat tiga tempat parkir, terdapat toilet, tersedia air, tersedia sumber listrik, terdapat satu pos keamanan, tempat ibadah dan sarana untuk berdagang. Berikut merupakan peta sarana prasarana pada Gambar 4.6.

Pada Pasar Tugu Simpang Lima Gumul terdapat tiga area parkir yang disediakan dan terletak sebelah selatan Pasar Tugu, terdapat area parkir di sebelah timur Pasar Tugu, dan terdapat pada sebelah barat Pasar Tugu. Untuk area parkir barat berukuran $21 \times 50 \text{ m}^2$ mampu menampung kurang lebih 200 sepeda motor, sedangkan area parkir sebelah timur $21 \times 100 \text{ m}^2$ dengan kapasitas mampu menampung kurang lebih 200 sepeda motor, dan untuk area parkir sebelah selatan berukuran $65 \times 200 \text{ m}^2$ dengan kapasitas mampu menampung 200 sepeda motor dan 65 mobil. Berdasarkan SNI 8152:2015 tentang Pasar Rakyat tersedia area parkir proporsional dengan area pasar, area pasar memiliki luasan total 14.700 m^2 sedangkan area parkir memiliki luasan total 16.150 m^2 , sehingga sudah dirasa sesuai dengan standar. Dengan kondisi eksisting sudah sesuai dengan standar maka dirasa sudah memenuhi untuk kebutuhan parkir kendaraan.

Untuk toilet umum yang disediakan untuk Pasar Tugu Simpang Lima Gumul terdapat tiga toilet yaitu yang berada didalam area parkir di sebelah selatan Pasar Tugu yang terbagi menjadi dua bagian untuk toilet pria dan untuk toilet wanita, terdapat toilet umum yang berada didalam taman yang berada di dekat Pasar Tugu yang terdiri dari dua toilet pria dan dua toilet wanita, dan terdapat toilet umum yang berada di sebelah barat dekat dengan area parkir di sebelah timur Pasar Tugu yang terdiri dari toilet pria dan toilet wanita.

Air bersih di Pasar Tugu Simpang Lima Gumul terletak di belakang bank daerah dengan terdapat dua keran umum yang disediakan untuk pedagang agar memenuhi kebutuhannya. Untuk iurannya pada saat pengambilan air membayar Rp 500,00. Untuk tempat pengisian air mereka menggunakan galon air mineral. Berdasarkan SNI 8152:2015 tentang pasar rakyat perlu diperhatikan bahwa pemeriksaan kualitas air bersih perlu dilakukan berkala setiap 1 tahun, dan pada Pasar Tugu pemeriksaan kualitas air dilakukan juga setiap 1 tahun untuk melayani kebutuhan pengguna di Pasar Tugu. Dengan dilakukannya pemeriksaan kualitas air berkala setiap 1 tahun maka sudah sesuai dengan standar, sehingga dirasa sudah menjamin dalam kebutuhan air bersih pada Pasar Tugu Simpang Lima Gumul Kabupaten Kediri.

Untuk listrik yang disediakan Pasar Tugu Simpang Lima Gumul terdapat genset yang memiliki daya 10.000 watt tapi kemampuan maksimal hanya 8500 watt dan mampu melayani 204 pedagang Pasar Tugu. Untuk iuran diberikan setiap satu lampu dikenakan Rp 3000,00. Sedangkan untuk 15 pedagang Pasar Tugu menggunakan genset dengan daya 8000 watt. Sehingga sudah mencukupi bagi pedagang dalam kebutuhan listrik mereka.

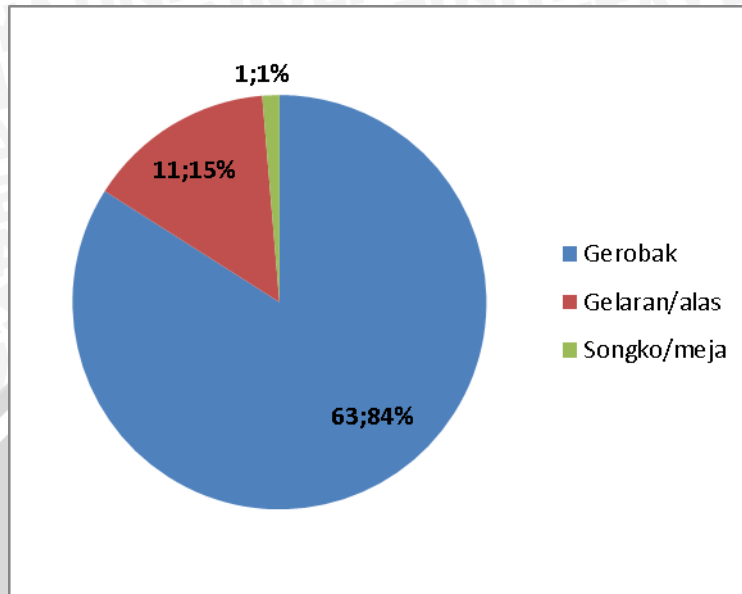
Gambar 4. 8 Sarana Fisik Berdagang Pedagang

Tugu menggunakan gerobak, gelaran/alas, dan songko/meja dengan prosentase jumlah terbanyak gerobak dengan 84% (ada pada Gambar 4.8).
