BAB IV

HASIL DAN PEMBAHASAN

4.2.1 Deskripsi Taman Wisata Budaya senaputra

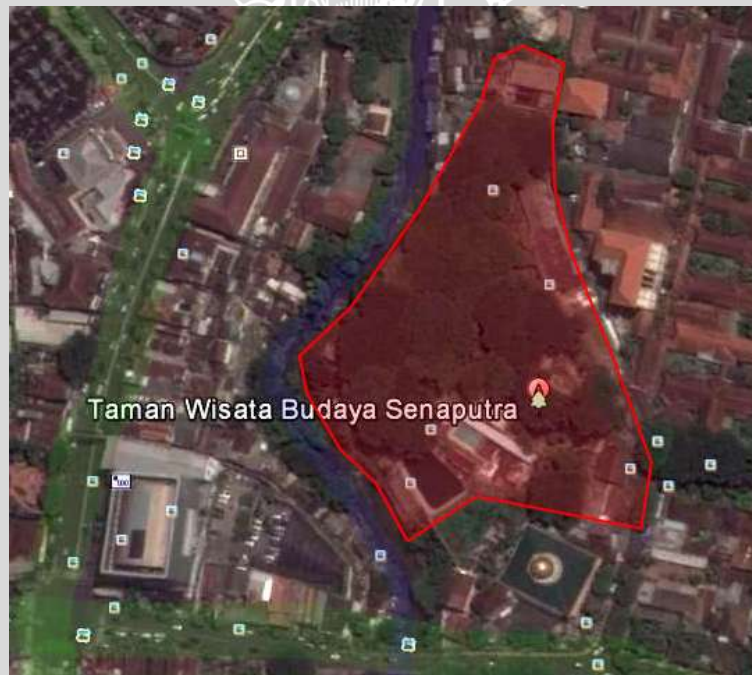
Gambar 4.2 : Lokasi Taman Wisata Senaputra
Sumber : Google Earth 2015

Taman Senaputra terletak di Jalan Belakang RSUD Syaiful Anwar. Terletak hanya 500 meter dari pusat kota Malang. Taman wisata ini dikelola oleh Kodam V Brawijaya yang merupakan pengurus baru sejak bulan Juli 2012. Taman rekreasi Senaputra ini terletak strategis di dekat jantung kota Malang. Taman ini dekat dengan Alun-alun tugu, balai kota, sekolah-sekolah, masjid, dan banyak bangunan penting lainnya. Letaknya yang mudah dijangkau membuat taman rekreasi ini banyak dikunjungi.

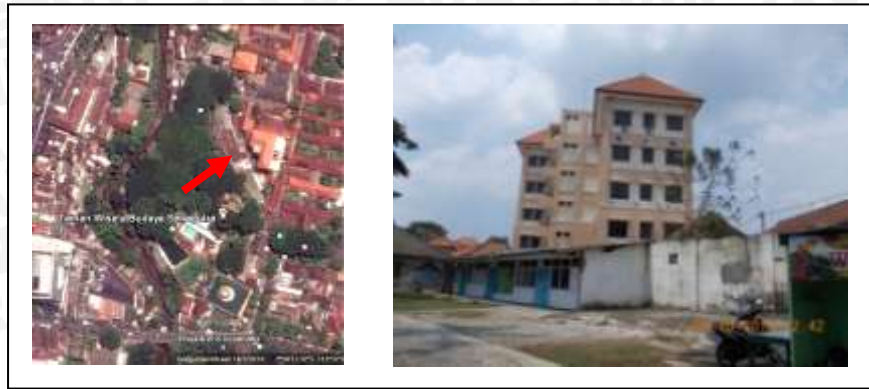
Pandangan ke luar tapak pada bagian timur yaitu bangunan Paviliun Rumah Sakit Syaiful Anwar yang terdiri dari 5 lantai. Selain itu di bagian timur hanya terlihat deretan bangunan sekertariat sanggar seni Senaputra.

Gambar 4.5 : Paviliun RSSA yang terlihat pada bagian timur

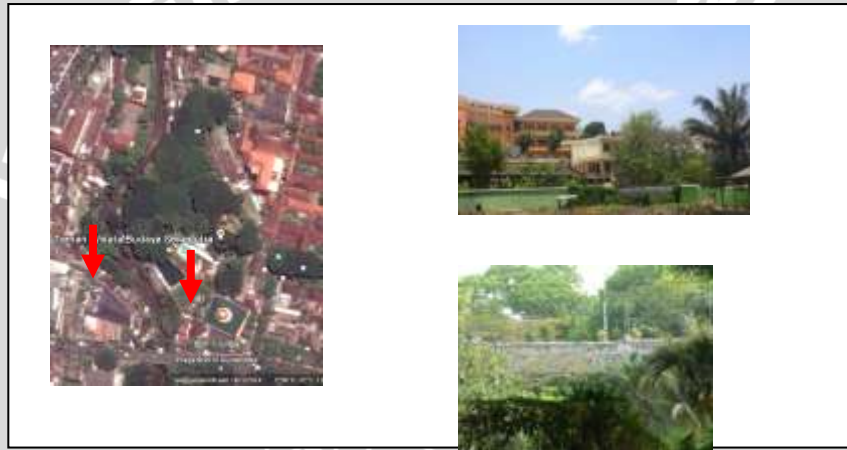
Di sebelah selatan terlihat bangunan Masjid Ahmad Yani dan Sekolah Dasar Islam Ahmad Yani. Juga dapat terlihat jembatan Spleendid.

Gambar 4.6 : Pandangan ke luar arah selatan

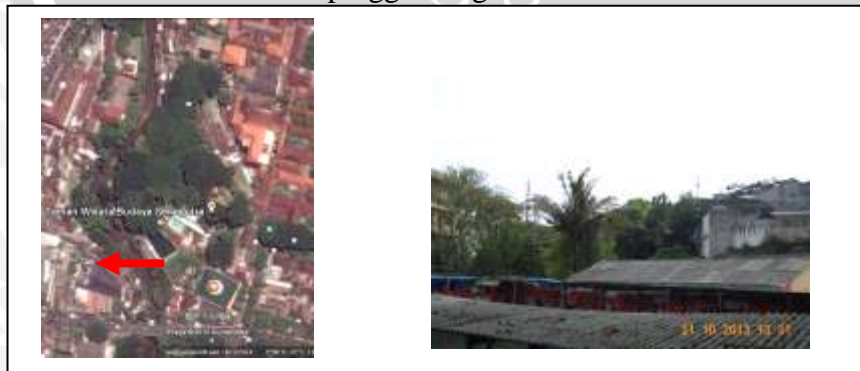
Sedangkan pandangan ke arah barat yaitu ke arah sungai bersifat negatif karena terlihat rumah – rumah kumuh dipinggir sungai.

Gambar 4.7 : Pandangan ke luar arah B

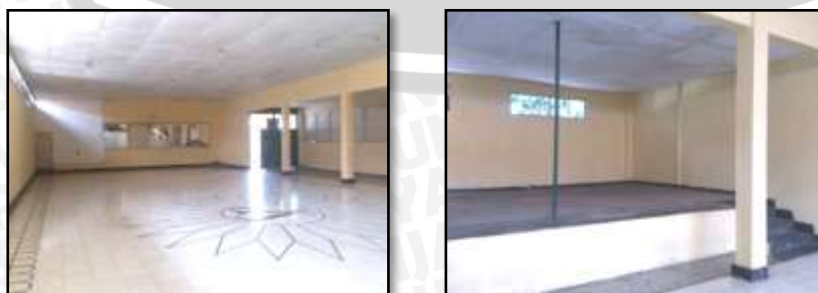
Gambar 4.12 : Interior Studio Kesenian

Studio kesenian merupakan ruangan yang digunakan untuk latihan sekaligus mengadakan pertunjukan tari ataupun seni pertunjukan lainnya. Ruangan seluas 24m x 10m ini dilengkapi dengan panggung. Juga terdapat panggung kecil pada sebelah kiri ruangan yang digunakan untuk meletakkan gamelan. Letak studio kesenian ini menempel pada dinding pembatas taman wisata senaputra sebelah utara.

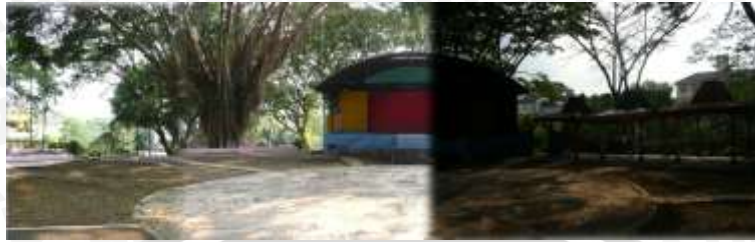
Gambar 4.16 : Amphiteater

Amphitheater ini merupakan tempat untuk melakukan pertunjukan tari maupun kesenian lainnya. Memiliki tribun berbentuk setengah lingkaran dengan kapasitas ± 100 orang. Panggung terbuka setinggi 1,5 m dengan luas 70m^2 .

Pada *amphitheater* ini juga terdapat area belakang panggung yang terletak di bawah panggung. Area belakang panggung terdiri dari tiga ruangan yaitu ruang ganti pemain dan ruang persiapan, dan ruang perlengkapan. *Amphitheater* pada taman Senaputra ini juga terbuka untuk umum jika ada yang ingin mengadakan pertunjukan. Pada saat masih ramai dikunjungi, tempat ini sering digunakan para pelajar terutama siswa sekolah dasar dan sekolah menengah pertama untuk menampilkan pertunjukan seni, namun saat ini hal itu jarang diadakan karena semakin sedikit pengunjung yang datang ke taman wisata senaputra.

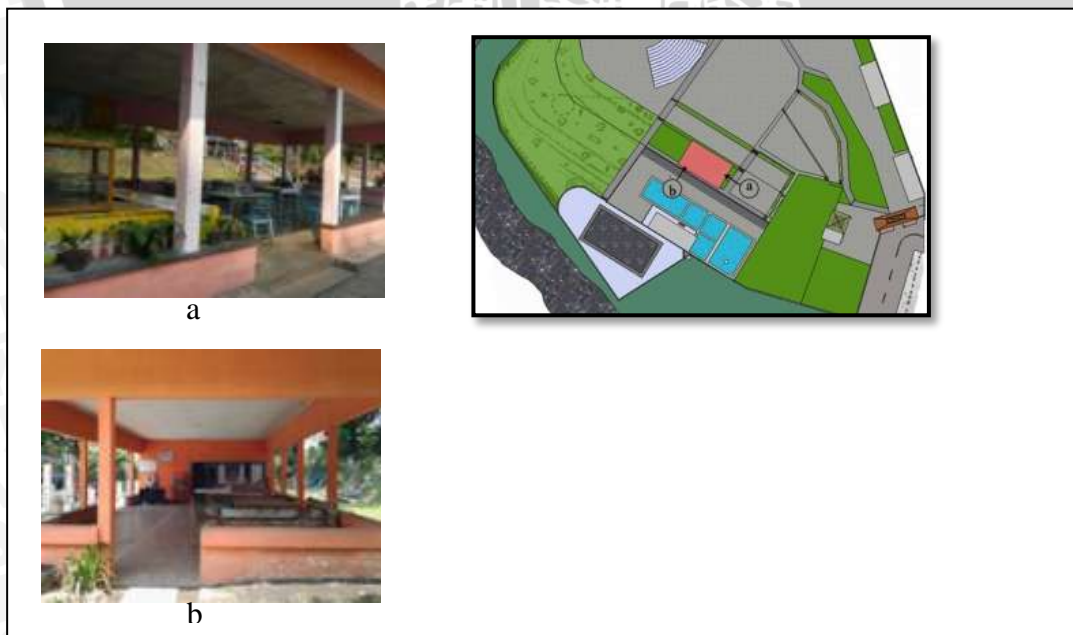
Kafetaria pasa taman wisata budaya senaputra berukuran 6m x 12m. Terdapat 6 buah meja makan dengan masing – masing meja terdapat 4 kursi. Saat ini kafetaria sudah tidak dibuka lagi karena sepi pengunjung. Kafetaria terdletak pad area wisata yaitu dekat dengan kolam renang.

Gambar 4.23 : Kondisi kafetaria saat ini

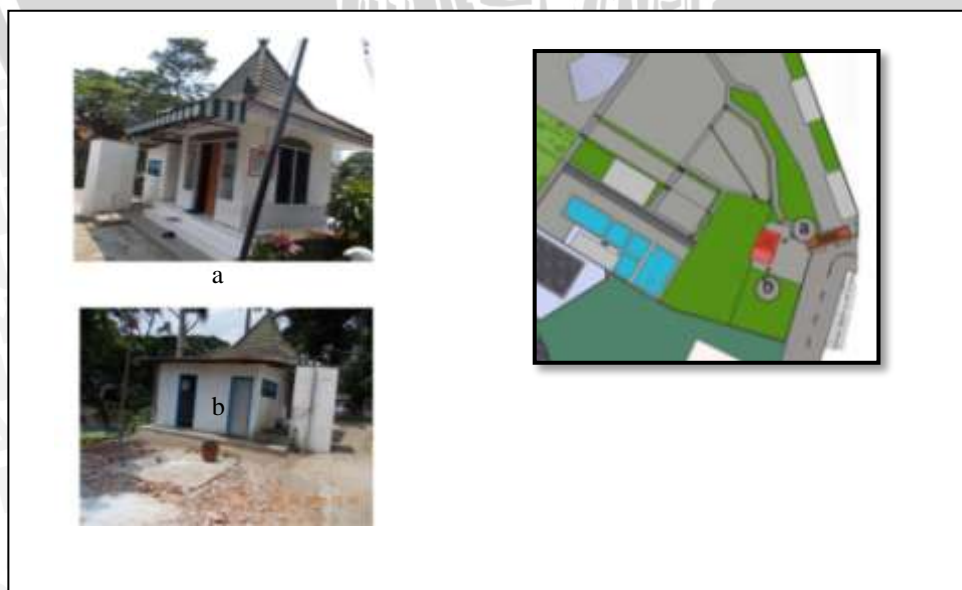
Terletak di sebelah kantor pengelola, di bagian depan Senaputra dengan luas $5\text{m} \times 5\text{m}$. Pada mushola ini terdapat 2 kamar mandi dan 3 keran air untuk berwudhu.

Gambar 4.28 : Eksisting Mushola

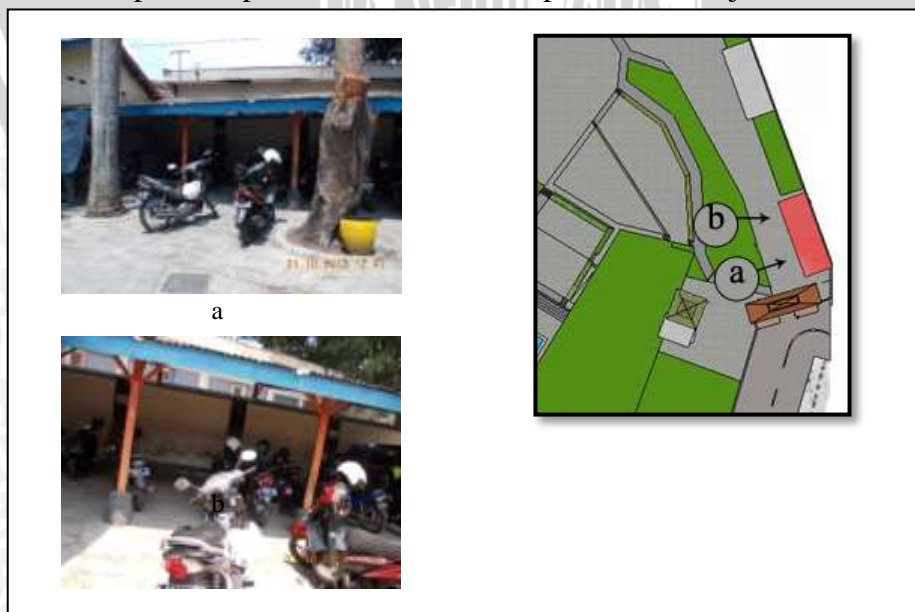
Area parkir terletak di belakang loket. Pada area parkir hanya terdapat area parkir untuk motor, sedangkan area parkir untuk mobil terletak di luar area Senaputra dan tidak terdapat area parkir khusus. Mobil diparkir di bahu jalan.

Gambar 4.31 : Eksisting Area parkir motor

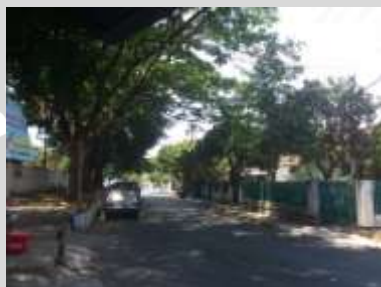
Gambar 4.33 : Parkir mobil yang terletak di bahu jalan
