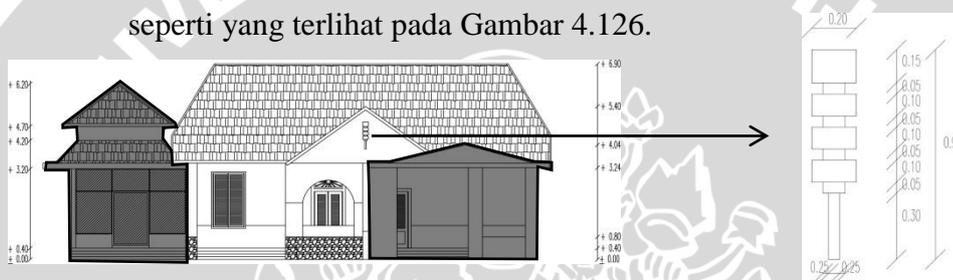
Gambar 4.126. Ornamen pada tampak depan rumah dinas nomor enam dan delapan

Ornamen yang ditinjau pada tampak depan rumah dinas merupakan bentukan yang berbeda dari bentukan yang lain pada satu komposisi. Ornamen yang terlihat pada tampak depan rumah dinas nomor enam dan delapan yaitu ornamen geometri yang terlihat pada bagian gevel, seperti yang terlihat pada Gambar 4.126.

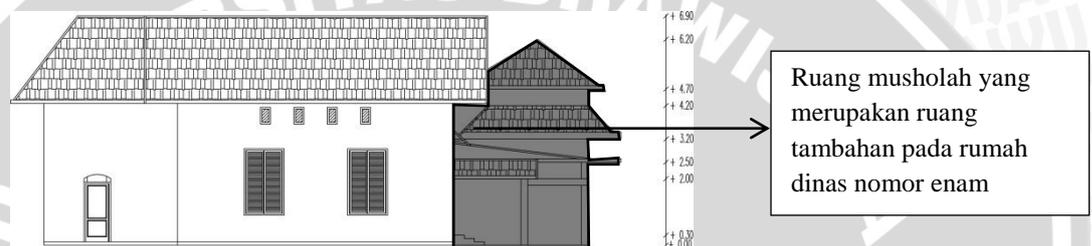
Gambar 4.128. Tampak belakang rumah dinas nomor enam dan delapan

Tampak belakang dari rumah dinas nomor enam dan delapan yang terlihat adalah sisi rumah dinas nomor delapan. Sisi yang terlihat pada rumah dinas nomor enam adalah ruang musholah yang merupakan ruang tambahan, seperti yang terlihat pada Gambar 4.128.

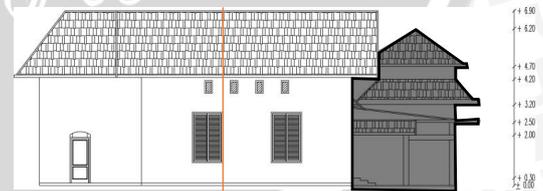
Gambar 4.129. Keseimbangan tampak belakang rumah dinas nomor enam dan delapan

Keseimbangan yang terlihat pada tampak belakang yaitu keseimbangan asimetri (tidak seimbang). Terlihat pada Gambar 4.129, sisi kiri dan sisi kanan pada tampak belakang tidak sama. Susunan elemen penyusun fasad pada sisi kanan dan kiri memiliki perbedaan bentuk dan dimensi, sehingga secara keseluruhan tampak belakang tidak simetri.

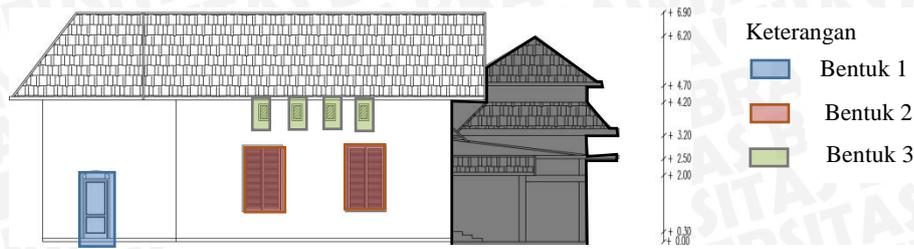
Gambar 4.130. Irama tampak belakang rumah dinas nomor enam dan delapan  
 Pada Gambar 4.130, perbedaan warna menunjukkan perbedaan

bentuk dan dimensi. Pada bagian akhir dari irama terdapat perbedaan bentuk dan dimensi, sehingga membuat irama yang terlihat adalah irama dinamis.

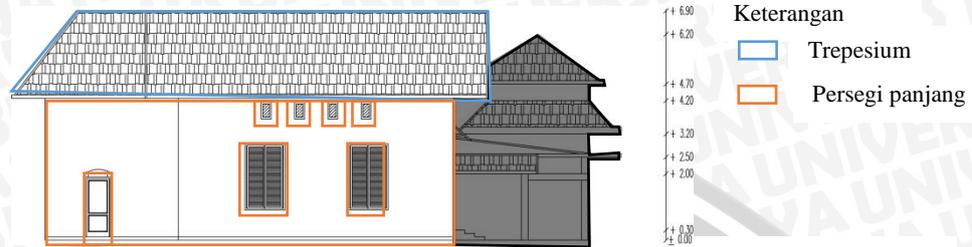
Gambar 4.131. Bentuk tampak belakang rumah dinas nomor enam dan delapan Pada Gambar 4.131, perbedaan warna menunjukkan perbedaan bentuk.

Bentuk trapesium diperoleh dari bentukan gabungan bentuk atap yang digunakan yaitu atap perisai dan pelana. Bentuk persegi panjang diperoleh dari bentuk dinding, jendela dan pintu. Secara keseluruhan bentuk yang menjadi poin utama adalah bentuk persegi panjang karena lebih dominan daripada bentuk trapesium.

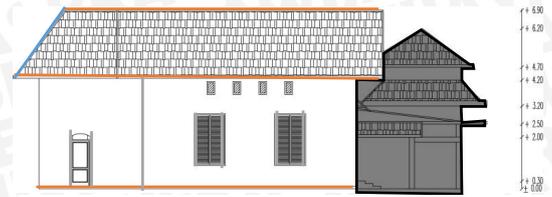
Gambar 4.133. Arah garis pada tampak belakang rumah dinas nomor enam dan delapan

Arah garis yang terlihat yaitu garis vertikal, horisontal dan diagonal. Gambar 4.133 menunjukkan perbedaan warna adalah perbedaan garis. Secara keseluruhan arah garis yang terlihat adalah garis horisontal karena perbandingan dimensi dengan arah garis yang lain lebih besar.

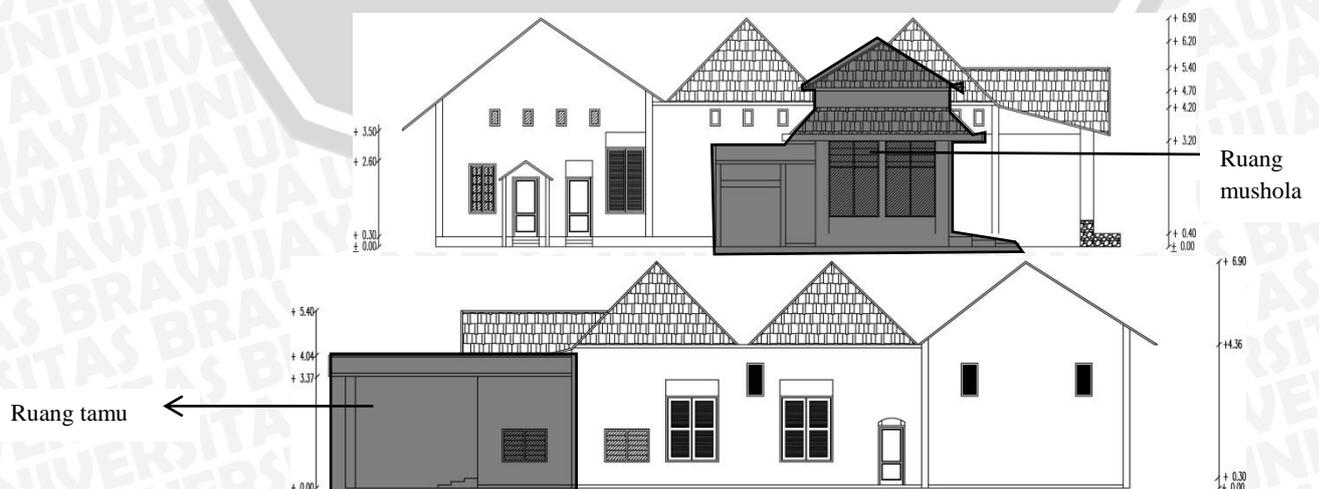
Gambar 4.134. Tampak samping rumah dinas nomor enam dan delapan

Tampak samping merupakan sisi kanan dan kiri dari rumah dinas nomor enam dan delapan. Sisi rumah dinas nomor enam terdapat penambahan ruang mushola dan sisi rumah dinas nomor delapan terlihat terdapat penambahan ruang tamu.

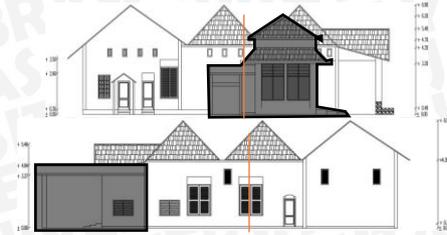
Gambar 4.135. Keseimbangan tampak samping rumah dinas nomor enam dan delapan

Keseimbangan dibedakan menjadi tiga macam, yaitu keseimbangan simetri, keseimbangan asimetri dan keseimbangan radial. Keseimbangan yang terlihat pada kedua sisi samping rumah dinas yaitu asimetri (tidak seimbang). Pada Gambar 4.135, terlihat bahwa sisi kanan dan kiri pada kedua tampak samping tidak sama dalam peletakan dan bentuk dari elemen-elemen penyusun fasad, sehingga secara keseluruhan tidak simetri atau asimetri.

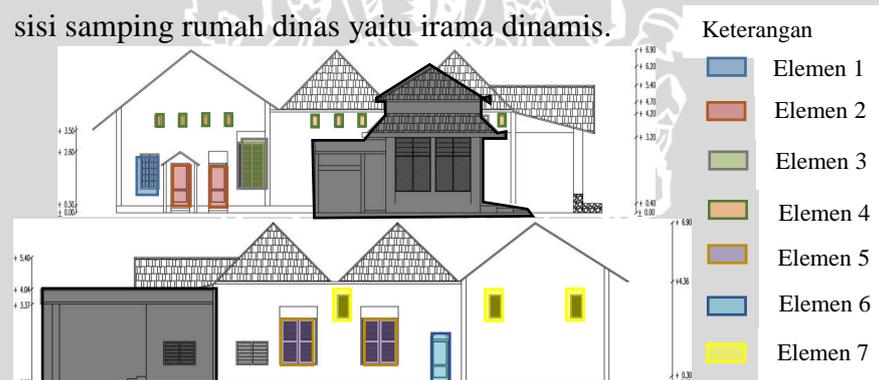
Gambar 4.136. Irama pada tampak samping rumah dinas nomor enam dan delapan

Pada Gambar 4.136 menunjukkan beberapa elemen yang ada pada kedua sisi samping rumah dinas,. Penataan, bentuk, dan dimensi pada sisi kedua sisi samping menunjukkan dimensi yang terlihat adalah dinamis karena tidak memiliki irama yang teratur.

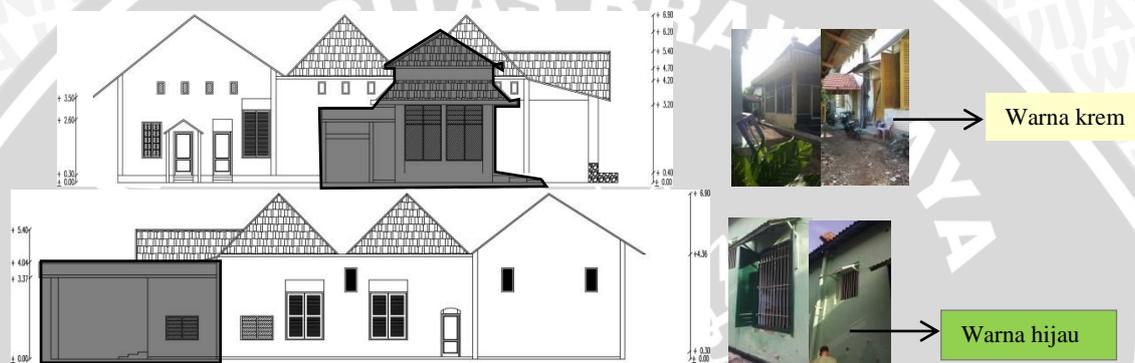
Gambar 4.137. Warna pada tampak samping rumah dinas nomor enam dan delapan

Pada Gambar 4.137 menunjukkan bahwa sisi samping rumah dinas nomor enam berbeda dengan bagian depan rumah, yaitu warna krem berbeda dengan warna kuning. Sisi samping rumah dinas nomor delapan sama dengan warna pada sisi depan rumah dinas yaitu warna hijau. Warna merah bata diperoleh dari warna material atap pada rumah dinas nomor enam dan delapan. Kedua sisi samping tersebut tidak memiliki warna yang dominan, karena perbandingan keduanya adalah sama.

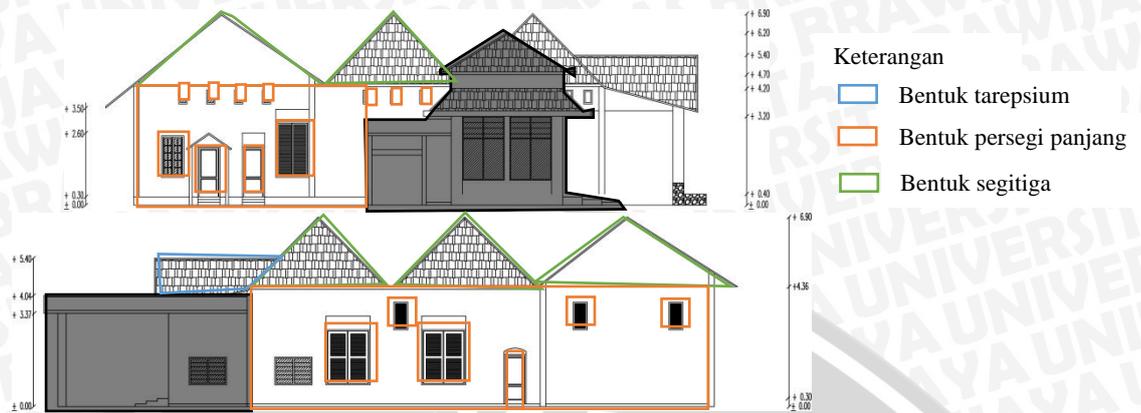
Gambar 4.138. Bentuk pada tampak samping rumah dinas nomor enam dan delapan

Pada Gambar 4.138, perbedaan warna menunjukkan perbedaan bentuk yang ada pada tampak samping. Bentuk segitiga diperoleh dari bentuk atap pelana dan perisai, bentuk trapesium diperoleh dari bentuk atap dan bentuk persegi panjang diperoleh dari bentuk dinding, jendela dan pintu. Secara keseluruhan bentuk persegi panjang menjadi poin utama karena lebih mendominasi pada kedua sisi samping rumah dinas dibandingkan dengan bentuk yang lain.

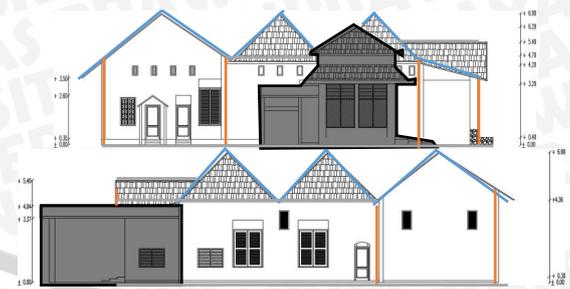
Gambar 4.140. Arah garis tampak samping rumah dinas nomor enam dan delapan

Arah garis yang terlihat pada kedua sisi samping yaitu arah garis vertikal, horisontal dan diagonal. Pada Gambar 4.140, perbedaan warna menunjukkan perbedaan arah garis pada kedua sisi samping

rumah dinas. Garis diagonal diperoleh dari bentukan atap yang ada pada tampak samping, garis vertikal diperoleh dari bentuk dinding pintu dan jendela, serta garis horisontal diperoleh dari bentuk dinding, atap, pintu dan jendela. Secara keseluruhan arah garis yang menjadi poin utama adalah garis diagonal karena pada rumah dinas terdapat tiga atap yang digunakan yaitu atap pelana dan dua atap perisa.

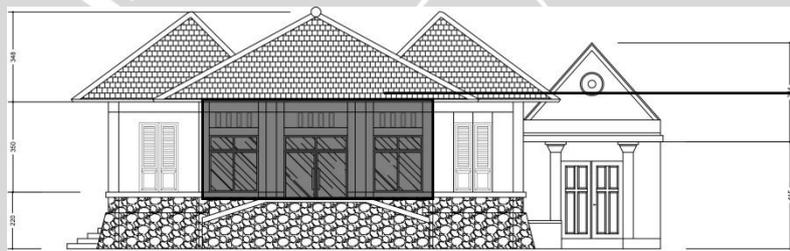
Gambar 4.142. Tampak depan rumah dinas nomor 23

Sisi depan rumah dinas terdapat perubahan fisik, yaitu perubahan elemen-elemen penyusun fasad. Perubahan tersebut tidak terjadi pada seluruh bagian depan rumah dinas. Elemen-elemen yang telah dirubah yaitu elemen pintu dan jendela, seperti yang ditunjukkan pada Gambar 4.142.

Sisi depan rumah dinas yang mengalami perubahan beberapa elemen penyusun fasad.

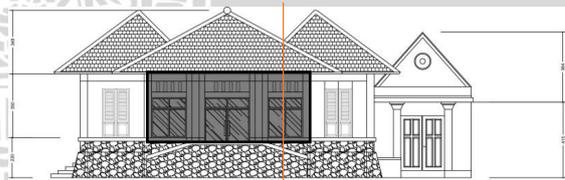
Gambar 4.143. Keseimbangan tampak depan rumah dinas nomor 23

pada sisi depan rumah dinas yaitu asimetri (tidak seimbang). Seperti yang terlihat pada Gambar 4.143, sisi kanan dan kiri pada tampak depan tidak sama. Gedung yang berada di sebelah kanan pada gambar merupakan bentukan yang berbeda pada sisi sebelumnya, dimana gedung tersebut merupakan gedung yang terpisah dari gedung sebelahnya dan bersebalahn.

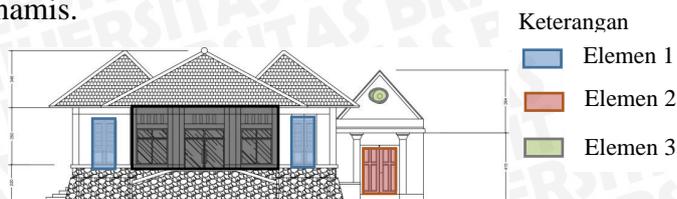
Gambar 4.144. Irama tampak depan rumah dinas nomor 23

Pada Gambar 4.144, terdapat tiga elemen yang terlihat. Diakhir irama, terdapat dua bentuk elemen yang berbeda, karena memiliki perbedaan pada bagian akhir dan terdapat dua bentuk yang berbeda, maka irama yang dihasilkan adalah dinamis.

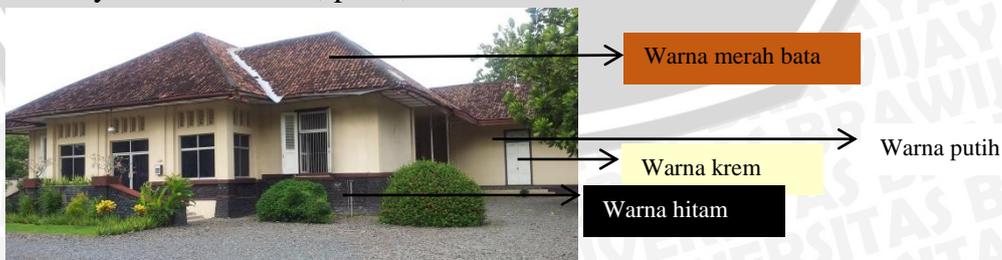
Gambar 4.145. Warna tampak depan rumah dinas nomor 23

Berdasarkan gambar 4.145, warna yang menjadi poin utama yaitu warna merah bata yang diperoleh dari warna material atap yang digunakan. Perbandingan luas dengan warna yang lain, warna merah

bata lebih besar. Warna putih dihasilkan dari warna cat kayu pada elemen pintu dan jendela. Warna krem diperoleh dari warna cat dinding yang digunakan. Sedangkan untuk warna hitam diperoleh dari warna material batu yang digunakan pada sisi bawah dinding rumah dinas.

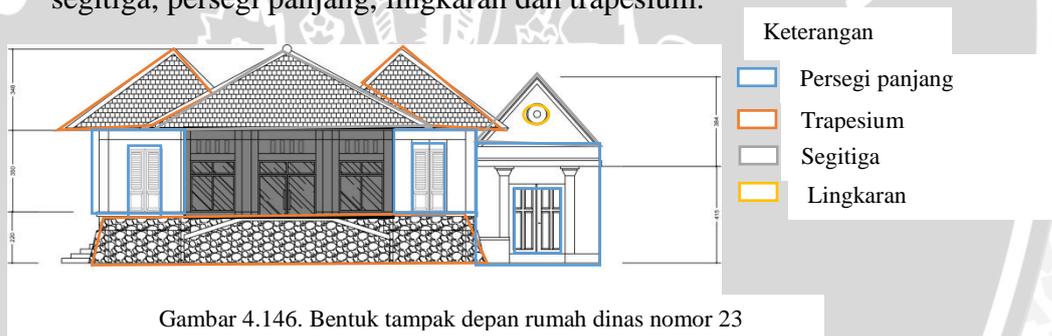
Gambar 4.146. Bentuk tampak depan rumah dinas nomor 23

Gambar 4.146, perbedaan warna menunjukkan bentuk-bentuk yang ada pada tampak depan rumah dinas. Bentuk persegi panjang diperoleh dari bentuk dinding, pintu dan jendela. Bentuk trapesium diperoleh dari bentuk atap dan dinding bagian bawah yang terdapat material batu. Bentuk segitiga diperoleh dari bentuk atap perisai dan pelana. Sedangkan bentuk lingkaran diperoleh dari bentuk ornamen geometri pada gevel.

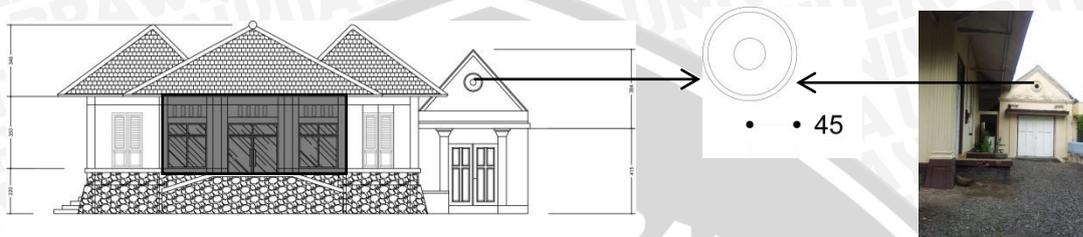
Gambar 4.148.Ornamen tampak depan rumah dinas nomor 23

Ornamen geometri yang ditunjukkan pada Gambar 4.148, memiliki diameter 0.9 meter.

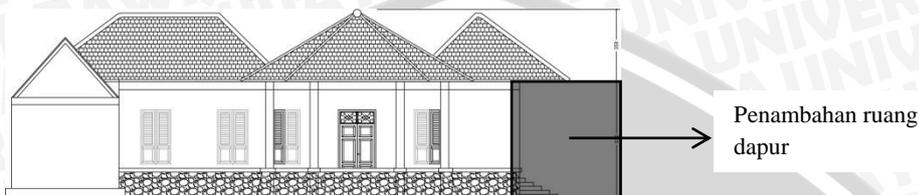
Gambar 4.150. Tampak belakang rumah dinas nomor 23

Tampak belakang rumah dinas terdapat penambahan ruang yang berfungsi sebagai ruang dapur, seperti pada Gambar 4.150. Selain ruang dapur, tidak terdapat penambahan ruang atau perubahan bentuk fasad.

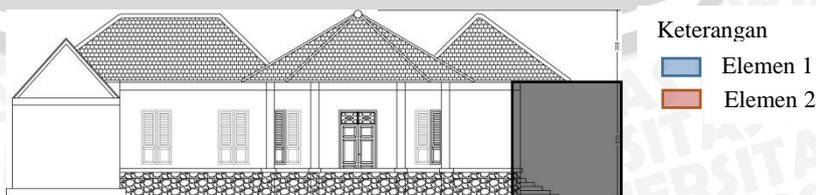
Gambar 4.152. Irama tampak belakang rumah dinas nomor 23

Beberapa elemen yang terlihat pada Gambar 4.152, yaitu elemen pintu dan jendela. Perbedaan elemen ditunjukkan pada perbedaan warna

yang ada pada gambar. Irama pada bagian akhir terdapat perbedaan bentuk, tetapi untuk bagian paling akhir elemen yang digunakan sama dengan yang awal. Sehingga irama yang terlihat pada bagian belakang rumah dinas adalah irama dinamis.

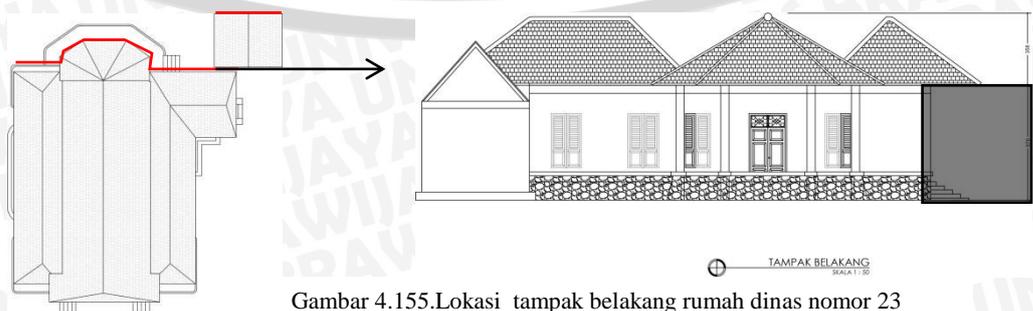
Gambar 4.155. Lokasi tampak belakang rumah dinas nomor 23

Tampak belakang merupakan sisi belakang dari rumah dinas nomor 23, seperti yang terlihat pada Gambar 4.155.

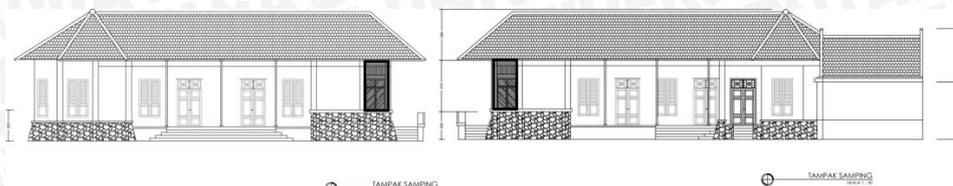
Gambar 4.157. Tampak samping rumah dinas nomor 23

Tampak samping rumah dinas nomor 23 merupakan sisi kanan dan kiri rumah dinas. Pada sisi kanan bangunan terdapat penambahan ruang yang berfungsi menjadi dapur. Sisi kiri rumah masih belum mengalami perubahan fisik maupun penambahan ruang.

Pada Gambar 4.157, bagian gambar yang berwarna gelap menunjukkan adanya perubahan fasad bangunan.

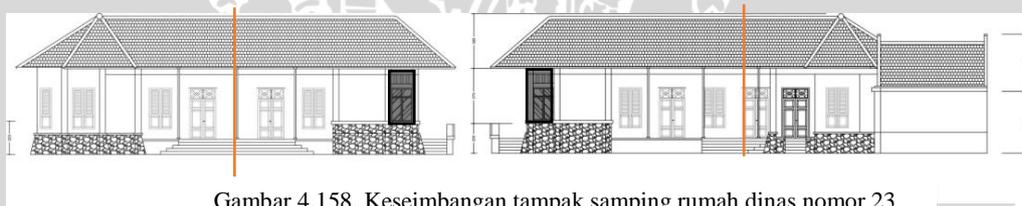
Gambar 4.158. Keseimbangan tampak samping rumah dinas nomor 23

Keseimbangan merupakan salah satu prinsip desain untuk mengetahui komposisi pada tampak samping rumah dinas. Keseimbangan terbagi menjadi tiga macam, yaitu keseimbangan simetri, asimetri dan radial. Keseimbangan pada kedua sisi samping rumah dinas nomor 23 yaitu keseimbangan asimetri (tidak seimbang).

Sisi samping yang sebelah kiri pada Gambar 4.158, terlihat elemen-elemen yang ada di kedua sisi tidak sama dengan sisi sebelahnya sehingga keseimbangan yang terlihat yaitu keseimbangan asimetri. Pada sisi samping yang berada di sebelah kanan dalam Gambar 4.158 juga terlihat sama, asimetri, karena pada bagian kanan gambar terdapat ruang yang kosong tanpa adanya elemen penyusun fasad pada dinding.

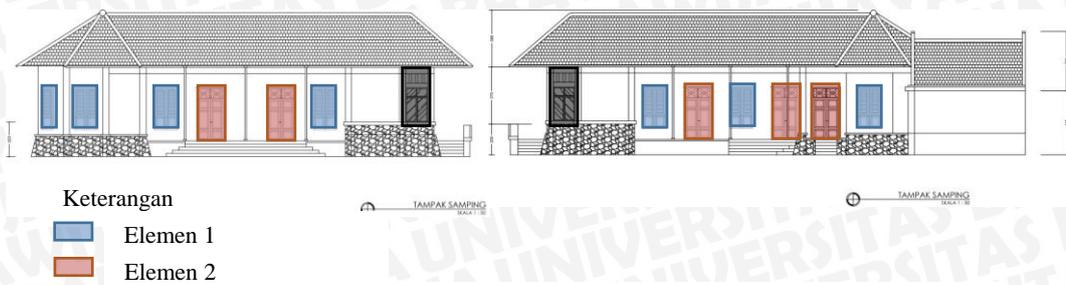
Gambar 4.159. Irama tampak samping rumah dinas nomor 23

Irama dibedakan menjadi empat macam, yaitu irama statis; irama dinamis; irama terbuka dan tidak menentu; dan irama tertutup dan tertentu. Pada tampak samping rumah dinas nomor 23 ditinjau berdasarkan iramanya untuk mengetahui komposisi pada tampak samping. Irama yang dihasilkan pada kedua sisi samping rumah dinas nomor 23 yaitu irama dinamis.

Gambar 4.159 menunjukkan pola peletakan elemen-elemen yang ada pada kedua tampak sisi rumah dinas. Hanya ada dua macam elemen, hanya dilakukan pengulangan elemen-elemen tersebut. Perbedaan warna pada Gambar 4.159 menunjukkan perbedaan kedua elemen tersebut, yaitu pintu dan jendela. Pengulangan dan peletakan kedua elemen tersebut tidak memiliki jarak yang sama antar pengulangannya membuat irama yang terlihat adalah dinamis.

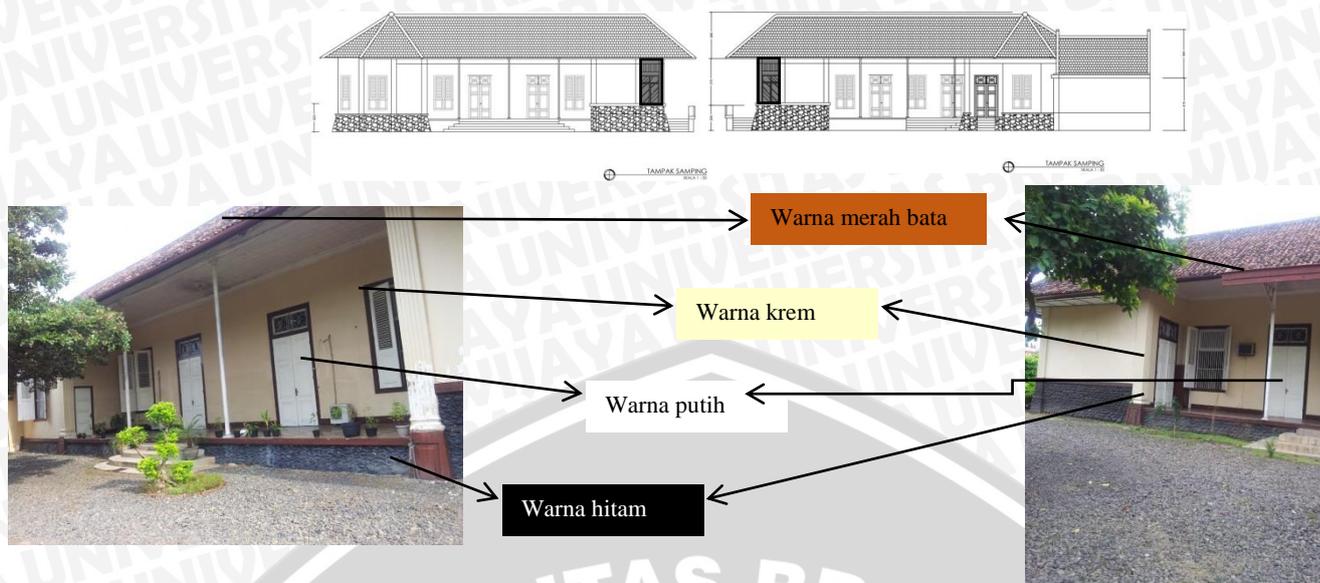
Gambar 4.160. Warna tampak samping rumah dinas nomor 23

Warna bangunan diperoleh dari warna yang ada secara keseluruhan berdasarkan warna material yang digunakan. Warna bangunan pada tampak samping sama dengan warna bangunan pada sisi-sisi bangunan yang lain yaitu krem, hitam, putih dan merah bata, seperti yang terlihat pada Gambar 4.160.

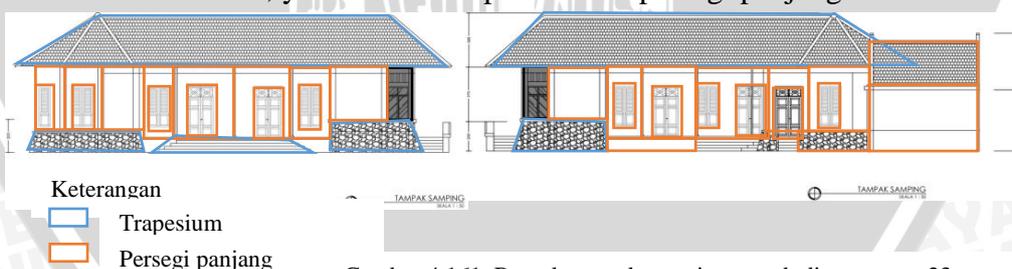
Gambar 4.161. Bentuk tampak samping rumah dinas nomor 23

Bentuk yang dianalisis pada tampak samping adalah bentukan geometris dasar. Bentuk yang terlihat pada tampak samping rumah dinas ada dua, yaitu bentuk trapesium dan persegi panjang.

Pada Gambar 4.161, perbedaan warna menunjukkan perbedaan bentuk pada sisi samping rumah dinas. Bentuk trapesium diperoleh dari bentuk atap, tangga dan sisi dinding bagian bawah yang bermaterial batu. Bentuk persegi panjang diperoleh dari bentuk dinding, atap pelana, pintu dan jendela. Poin utama pada bentuk yang ada disisi samping bangunan yaitu bentuk persegi panjang.

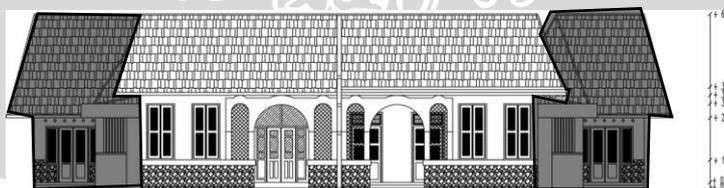
Tampak depan merupakan salah satu sisi muka rumah dinas nomor 29 dan 31 yang menghadap ke arah jalan Pahlawan, seperti yang terlihat pada Gambar 4.165.

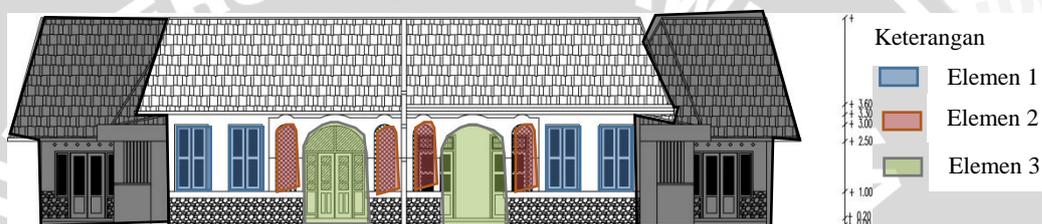
Gambar 4.167. Irama tampak depan rumah dinas nomor 29 dan 31

Irama memiliki empat macam, yaitu irama statis; irama dinamis; irama terbuka dan tidak menentu; dan irama tertutup dan tertentu. Irama yang dihasilkan pada sisi depan rumah dinas yaitu irama dinamis.

Berdasarkan Gambar 4.167, terdapat tiga elemen yang ada pada sisi depan rumah. Ketiga elemen tersebut dibedakan dengan memberikan warna pada setiap elemen. Pengulangan dan peletakan elemen tidak tersusun konstan, jarak antar perulangan ada yang sama dan ada yang berbeda. Dengan tidak adanya pola peletakan elemen pada tampak depan, sehingga membuat irama yang terlihat adalah irama dinamis.

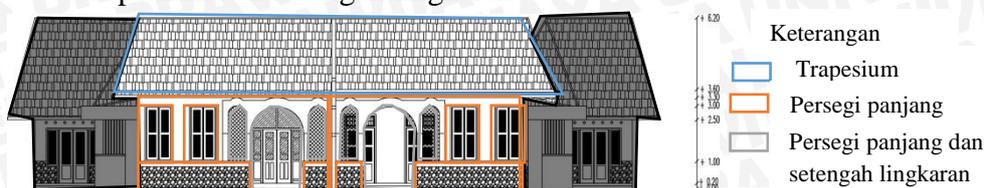
Gambar 4.169. Bentuk pada tampak depan rumah dinas nomor 29 dan 31

Bentuk merupakan salah satu pencapaian *point of interest* yang ditinjau pada tampak depan rumah dinas. Bentuk yang dilihat pada tampak merupakan bentukan geometris dasar. Bentuk yang terlihat pada bagian depan rumah dinas yaitu bentuk persegi panjang, trapesium dan setengah lingkaran.

Pada Gambar 4.169 menunjukkan beberapa bentuk yang ada pada tampak depan rumah dinas. Terdapat tiga bentuk dengan dimensi yang berbeda-beda. Bentuk trapesium diperoleh dari bentuk atap, bentuk persegi panjang diperoleh dari bentuk pintu dan dinding bagian bawah yang bermaterial batu, dan bentukan persegi panjang yang ditambah dengan bentuk setengah lingkaran yang diperoleh dari bentukan jendela dan pintu. Secara keseluruhan, bentuk yang menjadi poin utama adalah bentuk persegi panjang.

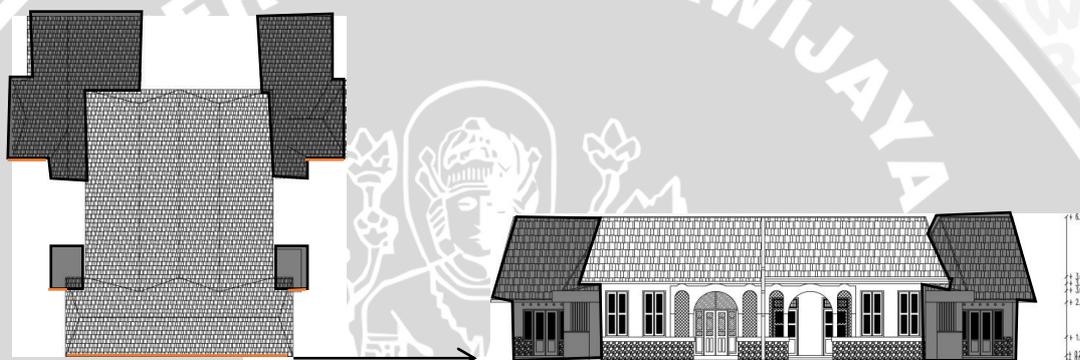
Gambar 4.170. Lokasi tampak depan rumah dinas nomor 29 dan 31

Tampak depan merupakan sisi rumah dinas yang menghadap kearah jalan Pahlawan.

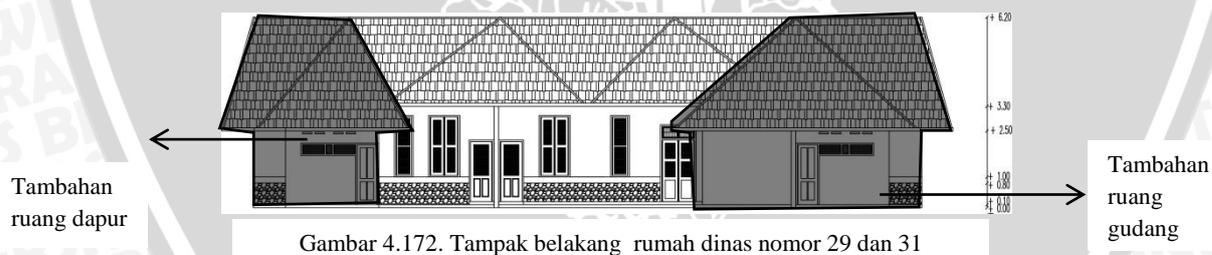
Gambar 4.172. Tampak belakang rumah dinas nomor 29 dan 31

Sisi belakang rumah dinas merupakan salah satu tampak bangunan yang ditinjau dari belakang gedung. Terdapat penambahan ruang pada bagian belakang rumah, yaitu penambahan ruang sebagai fungsi dapur dan gudang.

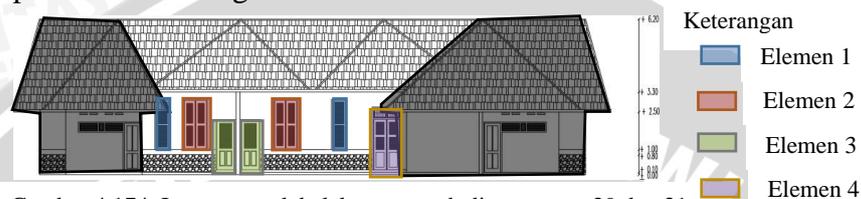
Gambar 4.174. Irama tampak belakang rumah dinas nomor 29 dan 31

Irama merupakan salah satu prinsip desain untuk mengetahui komposisi suatu desain pada fasad bangunan. Irama dibedakan menjadi empat macam, yaitu irama statis; irama dinamis; irama irama terbuka dan tidak menentu; dan irama tertutup dan tertentu. Irama yang dihasilkan pada sisi belakang rumah dinas adalah irama dinamis.

Terlihat pada Gambar 4.174 irama yang dihasilkan adalah irama dinamis karena elemen-elemen tersusun secara tidak seirama. Pengulangan dan jarak antar pengulangan tidak sama dengan elemen-elemen yang lain. Perbedaan elemen ditunjukkan dengan warna-warna yang berbeda pada gambar.

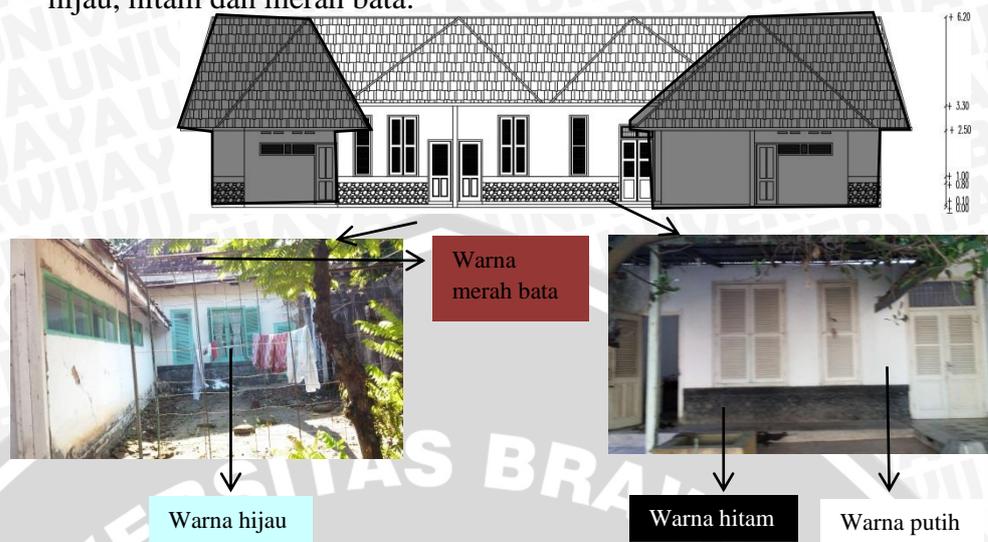
Gambar 4.175. Warna tampak belakang rumah dinas nomor 29 dan 31

Warna yang ditinjau pada tampak belakang merupakan warna material yang digunakan secara keseluruhan pada tampak belakang serta warna yang dominan pada tampak belakang rumah dinas. Warna

yang dihasilkan pada sisi belakang rumah dinas adalah warna putih, hijau, hitam dan merah bata.

Warna yang terlihat pada Gambar 4.175 menunjukkan bahwa warna yang menjadi poin utama pada bagian belakang rumah adalah warna merah bata karena untuk warna yang lain seperti warna putih, hijau dan hitam tidak memiliki luas area yang lebih besar daripada warna merah bata. Untuk warna putih diperoleh pada warna dinding, pintu dan jendela. Warna hijau diaplikasikan pada warna cat kayu pintu dan jendela. Warna hitam diperoleh dari warna material batu yang ada pada dinding bagian bawah.

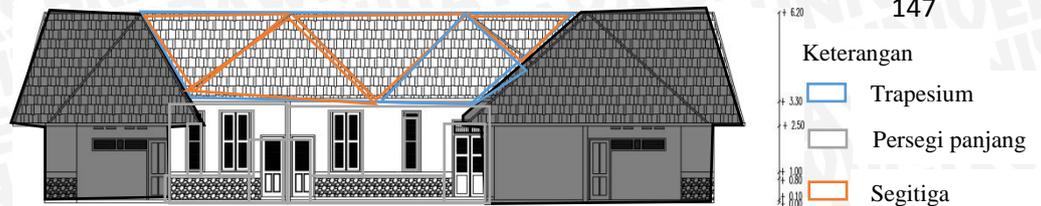
Gambar 4.176. Bentuk tampak belakang rumah dinas nomor 29 dan 31

Bentuk yang ditinjau pada tampak belakang adalah bentukan geometris dasar. Bentuk yang ada pada tampak belakang rumah dinas adalah bentuk segitiga, trapesium, dan persegi panjang.

Bentuk yang menjadi bentuk dominan pada tampak belakang yaitu bentuk persegi panjang yang diperoleh pada bentuk dinding, pintu dan jendela sesuai pada Gambar 4.176. Bentuk segitiga dan bentuk trapesium diperoleh dari bentuk atap rumah dinas.

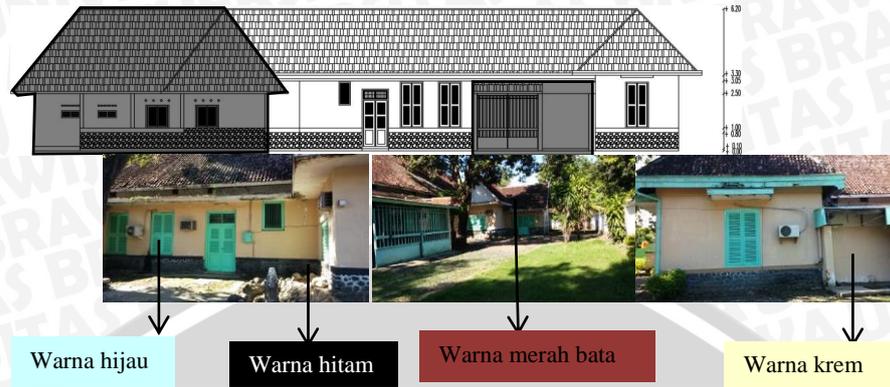
Gambar 4.182. Warna tampak samping rumah dinas nomor 29 dan 31

Warna yang ditinjau pada tampak samping merupakan warna yang dihasilkan dari warna material secara keseluruhan dan warna yang menjadi warna dominan pada tampak samping. Warna yang ada pada

sisi samping rumah dinas adalah warna krem, hijau, hitam dan merah bata.

Warna pada sisi samping rumah dinas nomor 29 dan 31 kurang lebih sama dengan tampak depan rumah dinas. Berbeda pada warna orange, untuk sisi samping rumah dinas tidak terdapat warna orange seperti yang terlihat pada Gambar 4.182. Warna yang dominan adalah warna merah bata yang diperoleh pada bentukan atap.

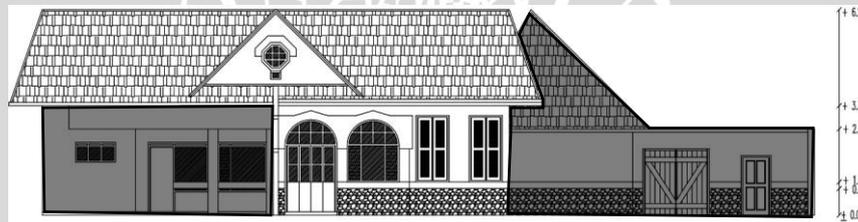
Pada Gambar 4.187, sisi yang berwarna hitam merupakan sisi rumah yang mengalami penambahan ruang dan perubahan fasad. Sisi kiri pada tampak depan mengalami perubahan fasad, seperti yang terlihat pada Gambar 4.187, dengan bentuk fasad yang sangat berbeda dengan sisi sebelahnya yaitu sisi kanan dari tampak depan rumah dinas.

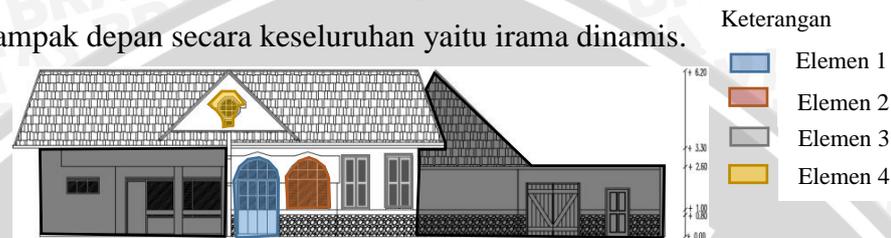
Gambar 4.189. Irama tampak depan rumah dinas nomor 33 dan 35

Irama dibedakan menjadi empat macam, yaitu irama statis; dinamis; terbuka dan menentu; dan tertutup dan tertentu. Irama yang terlihat pada tampak depan secara keseluruhan yaitu irama dinamis.

Perbedaan warna pada tampak depan seperti yang terlihat pada Gambar 4.189, menunjukkan beberapa macam bentuk dari elemen penyusun fasad yang belum mengalami perubahan. Empat macam elemen yang berbeda dan tersusun tidak teratur membuat irama yang dihasilkan adalah irama dinamis.

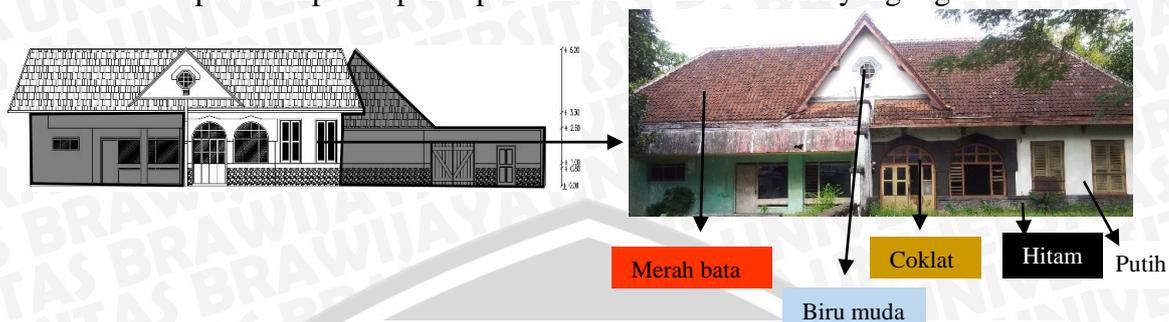
Gambar 4.190. Warna tampak depan rumah dinas nomor 33 dan 35

Warna yang akan ditinjau pada tampak depan rumah dinas adalah warna yang dihasilkan dari warna material yang digunakan secara keseluruhan. Warna yang ada pada tampak depan yaitu putih, coklat,

hitam, merah bata dan biru muda. Secara keseluruhan, warna yang ada pada tampak depan diperoleh dari warna material yang digunakan.

Seperti yang terlihat pada Gambar 4.190, warna merah bata diperoleh dari warna material atap yang digunakan (genting), warna biru muda merupakan warna dari salah satu bentuk jendela pada atap yang diperoleh dari warna cat kayu yang digunakan, warna coklat merupakan warna dari material cat kayu yang digunakan pada elemen jendela dan pintu pada dinding, warna putih merupakan warna cat dinding yang digunakan, dan warna hitam merupakan warna yang diperoleh dari material batu pada beberapa bagian dari dinding.

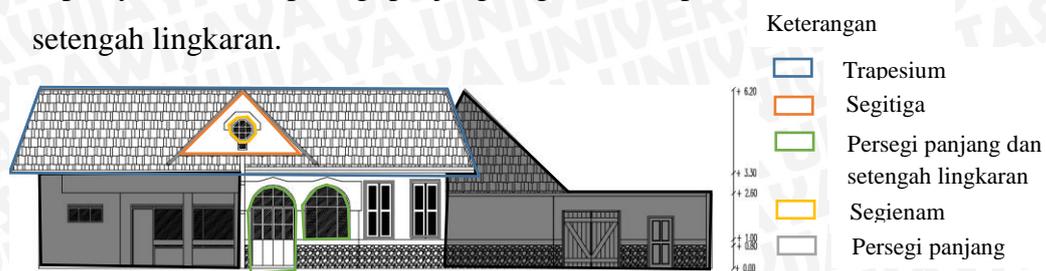
Gambar 4.191. Bentuk tampak depan rumah dinas nomor 33 dan 35

bentuk yang ditinjau pada tampak depan rumah dinas adalah bentukan geometris sederhana. Bentuk yang terlihat pada tampak depan yaitu bentuk persegi panjang, segienam, trapesium, segitiga, dan setengah lingkaran.
