## BAB IV

### HASIL DAN PEMBAHASAN

#### 4.1 Tinjauan Objek Penelitian

##### 4.1.1 Bangunan Kantor Bakorwil IV Jatim Pamekasan

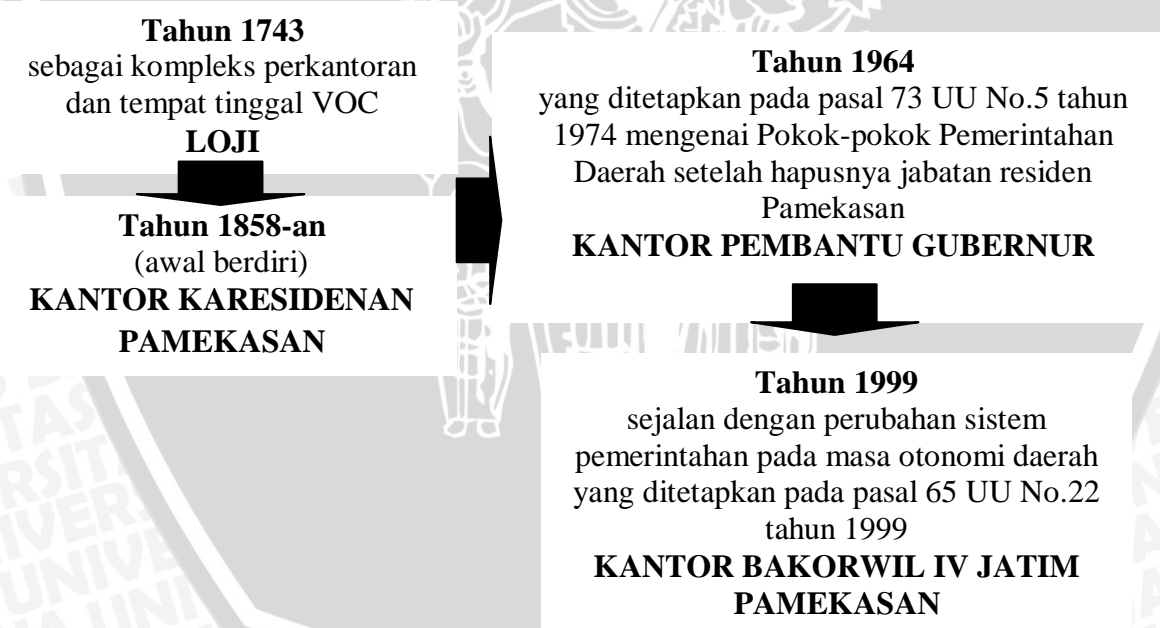
Gambar 4.1 Diagram sejarah bangunan Kantor Bakorwil IV Jatim Pamekasan

Kota Pamekasan dikenal sebagai ‘Kota Karesidenan, yaitu kota sebagai tempat atau lokasi kantor karesidenan Belanda sejak zaman penjajahan Belanda. Salah satu bangunan kantor pemerintah Belanda yang menjadi keistimewaan bangunan karesidenan sejak zaman Belanda yang masih bertahan hingga saat ini adalah bangunan Kantor Bakorwil IV Jatim Pamekasan. Bangunan kantor terletak di kawasan alun-alun Arek Lancor di pusat Kota Pamekasan. Bangunan Kantor Bakorwil adalah salah satu bangunan bergaya kolonial Belanda di sekitar kawasan alun-alun Pamekasan.(Gambar 4.1)

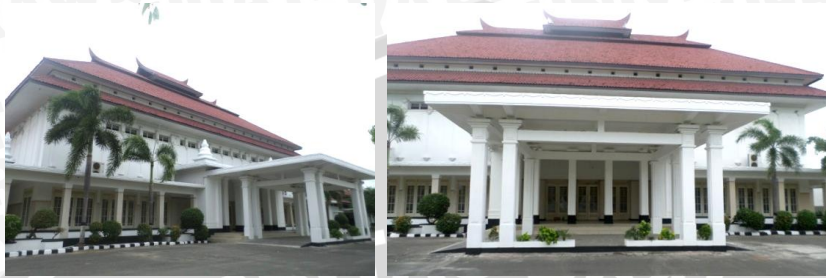
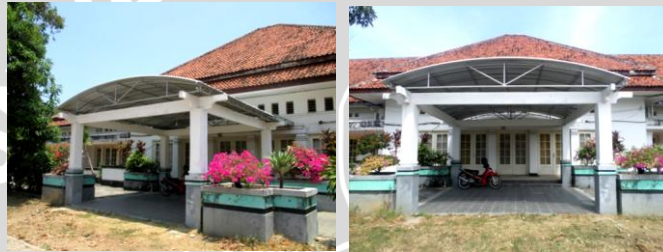
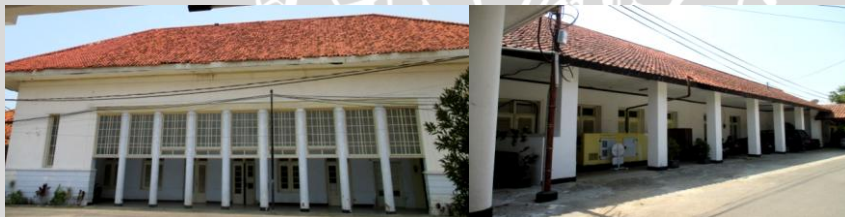
Pada saat bangunan induk Kantor Bakorwil IV Jatim Pamekasan masih berfungsi sebagai Kantor Karesidenan atau Kantor Pembantu Gubernur, bangunan kantor tidak memiliki kanopi di bagian depan dan belakang bangunan. (Gambar 4.2)

Fasade depan bangunan induk Kantor Bakorwil IV Jatim Pamekasan

Fasade belakang bangunan induk Kantor Bakorwil IV Jatim Pamekasan

Fasade depan bangunan lama Kantor Bakorwil IV Jatim Pamekasan  
Gambar 4.2 Bangunan Kantor Bakorwil IV Jatin Pamekasan

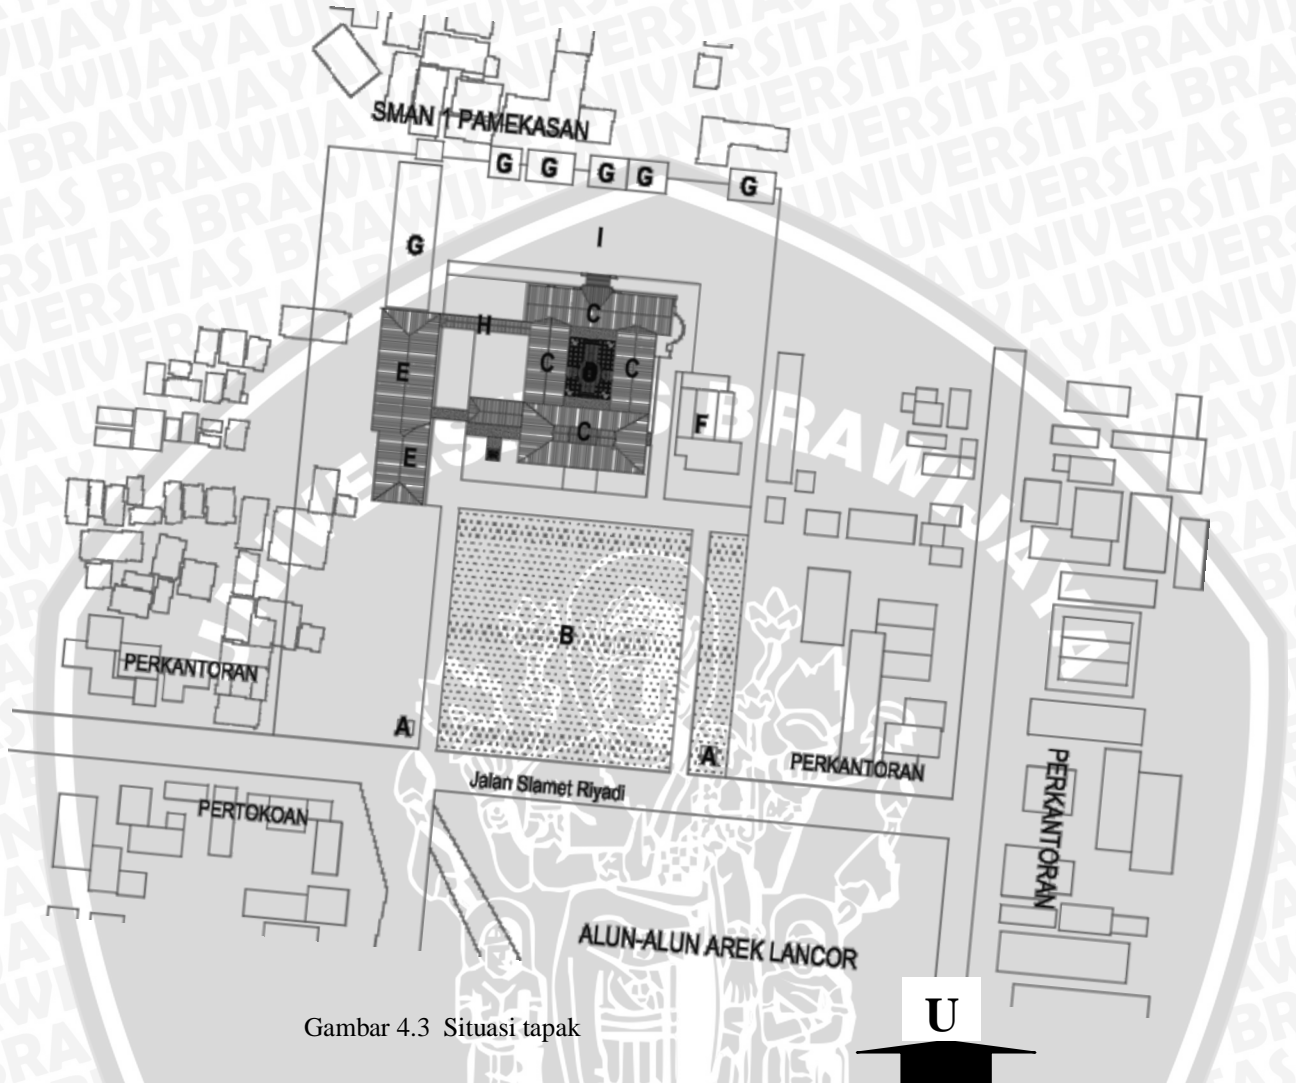
Gambar 4.3 Situasi tapak

- A. POS SATPAM
- B. HALAMAN DEPAN
- C. BANGUNAN INDUK KANTOR  
BAKORWIL IV JATIM PAMEKASAN
- D. TAMAN TENGAH
- E. BANGUNAN PENUNJANG BAKORWIL
- F. RUMAH DINAS KEPALA BAKORWIL
- G. RUMAH DINAS PEGAWAI
- H. PARKIR
- I. HALAMAN BELAKANG

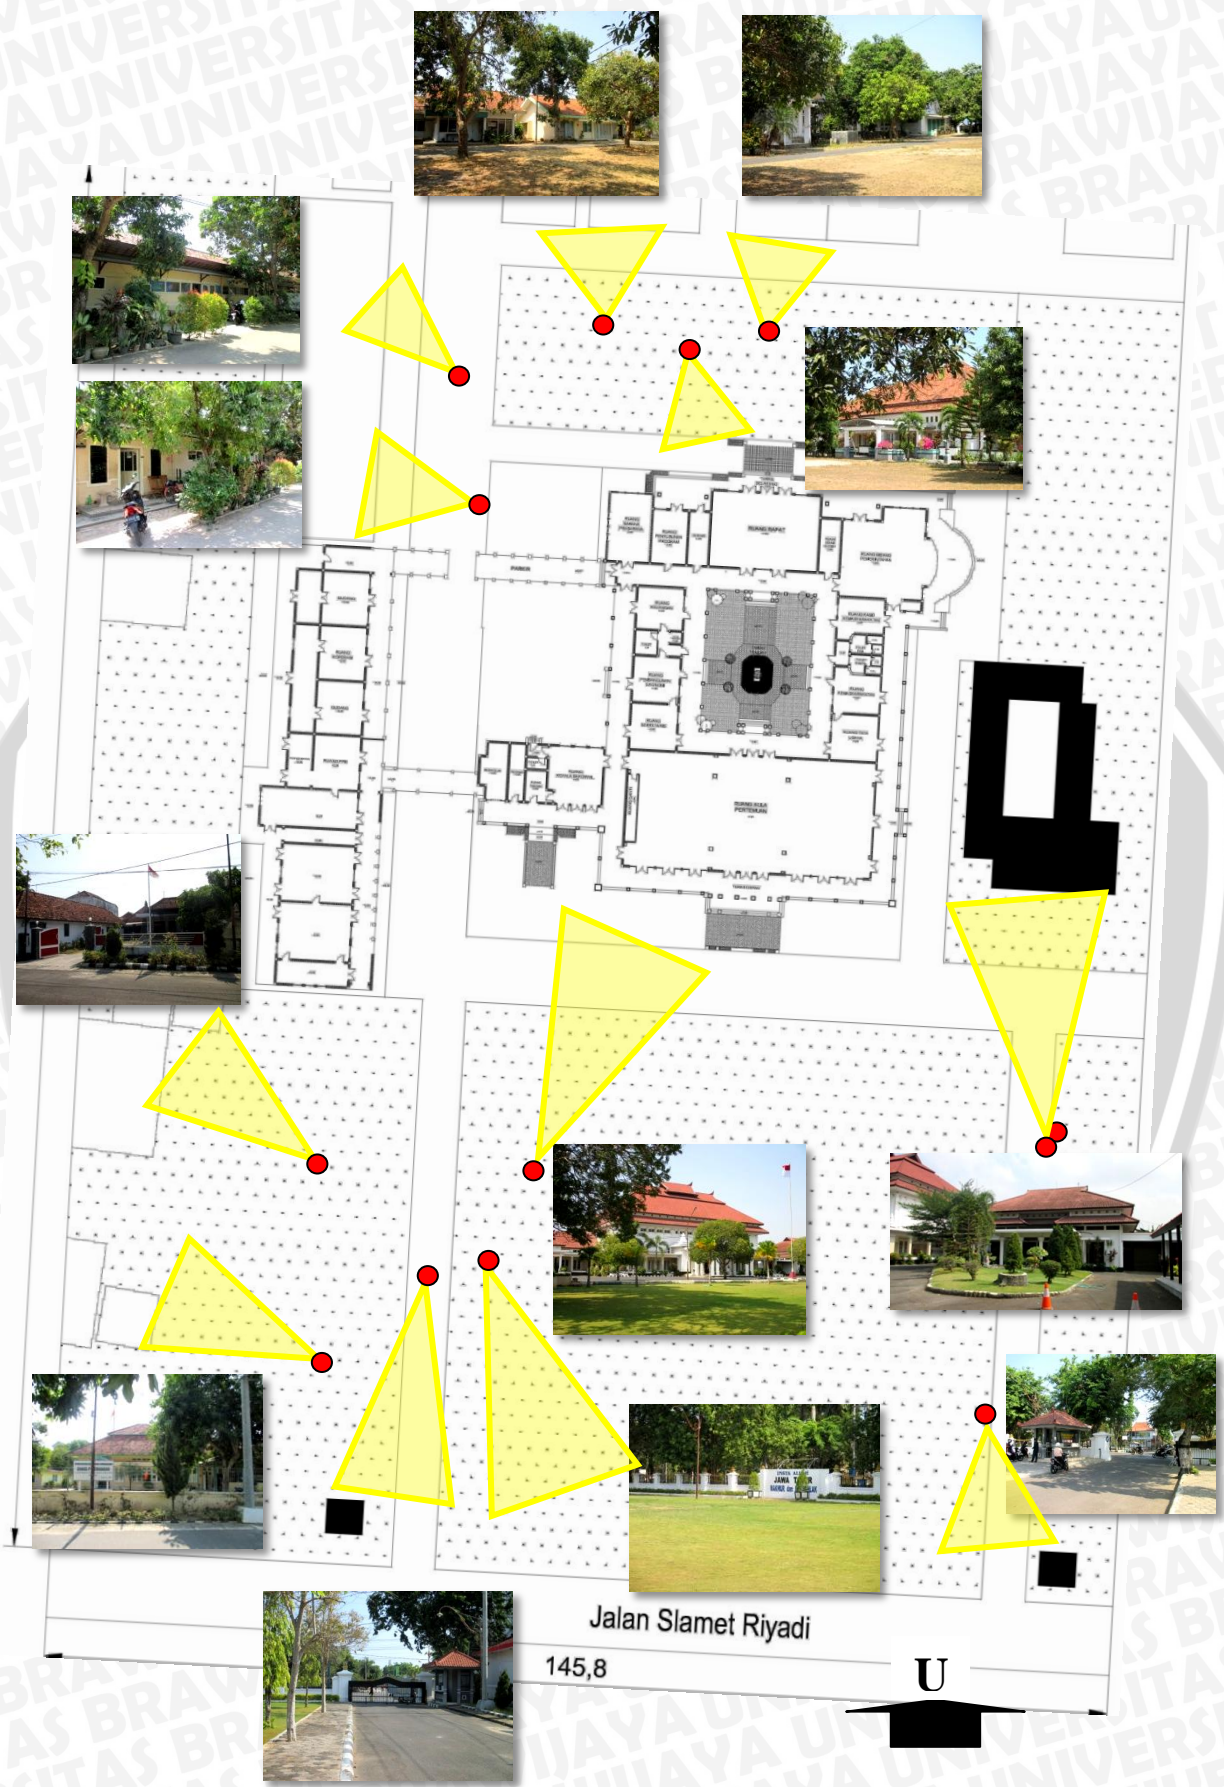
Gambar 4.5 Visualisasi kondisi bangunan dan sekitar bangunan  
 Sumber: Kantor Bakorwil IV Jatim Pamekasan
